利用実態調査に基づく駐車場緑化マニュアル

名古屋市緑政土木局緑地部緑地維持課

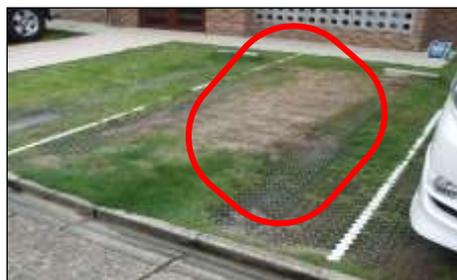
日照不足による生育不良

緑化駐車場は庭の樹木等を維持管理するのと同じぐらい手間をかけないと良好に維持保全することはできません。生育が不良になった場合はその原因を解明し、**芝等の補植**を行ったり、**駐車場の利用を制限**したりして回復措置を施し、**芝刈りや除草**などの維持管理作業をする必要があります。

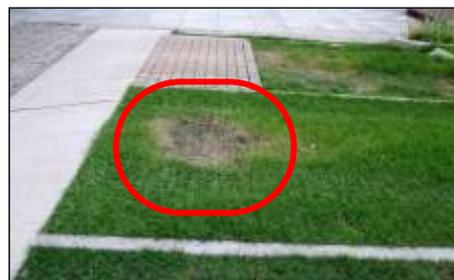
コンビニなどの物販店類は不特定多数の人が利用し、利用頻度が高く、重車両の駐車も考えられるため、駐車場を緑化するには厳しい環境条件になっている。強度の高い緑化保護資材を使用し、店舗の入り口から離れた利用頻度の低い駐車帯を緑化すると良い。**プラスチック系ハニカム型の緑化保護資材**は物販店類の評価が低い（生育不良）ことから使用には慎重を要する。夏場に**アイドリング駐車**が多いとエンジンの輻射熱により駐車帯先端中央部に枯損が見受けられる。

夏場のアイドリング駐車によるエンジン熱被害
(車止めより 3m付近)
