## 令和6年度認定地域建造物資産保存活用助成対象工事

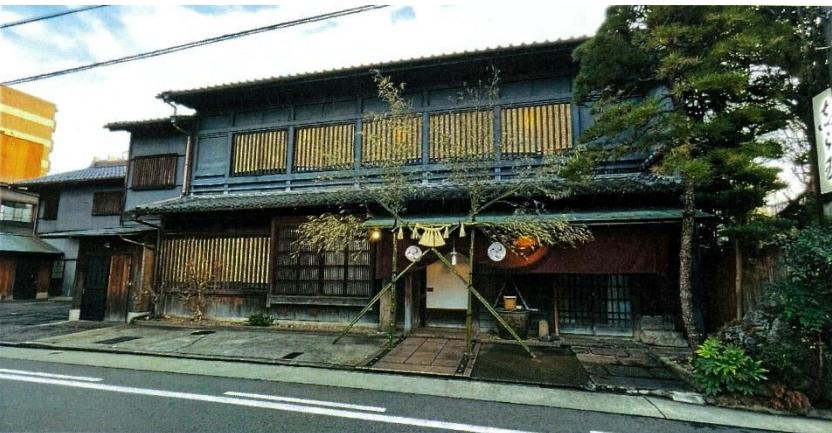
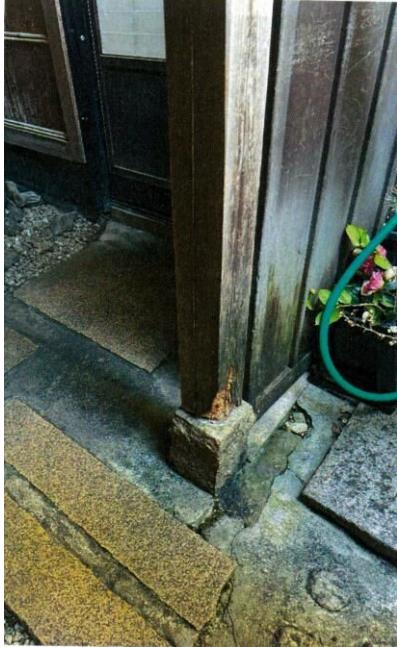
認定番号	第91号	物件名	懷石志ら玉 新館
工事内容	外部及び内部修繕工事（外壁木部塗装、柱脚劣化補修等）		
工事前写真

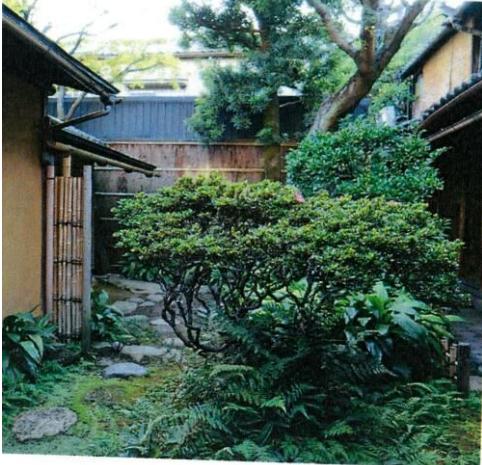
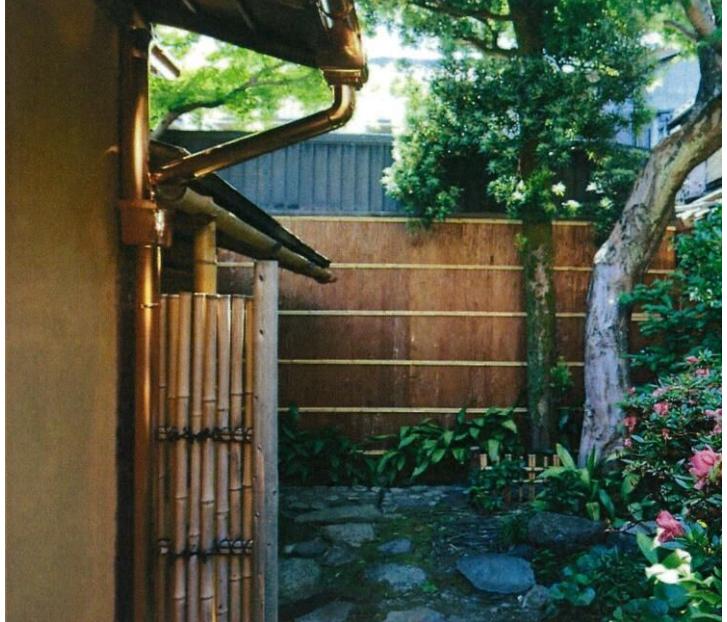
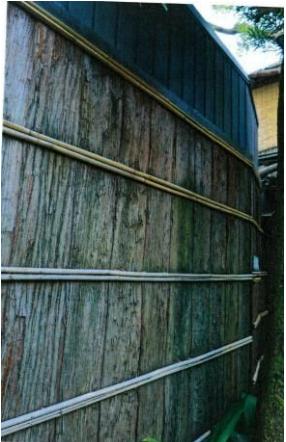
認定番号	第90号	物件名	懐石志ら玉 旧館
工事内容	塀杉皮張替、屋根瓦修繕等		
工事前写真（塀）		工事後写真（塀）

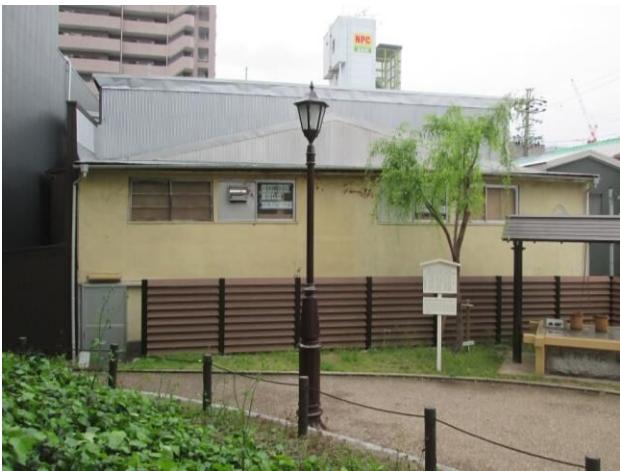
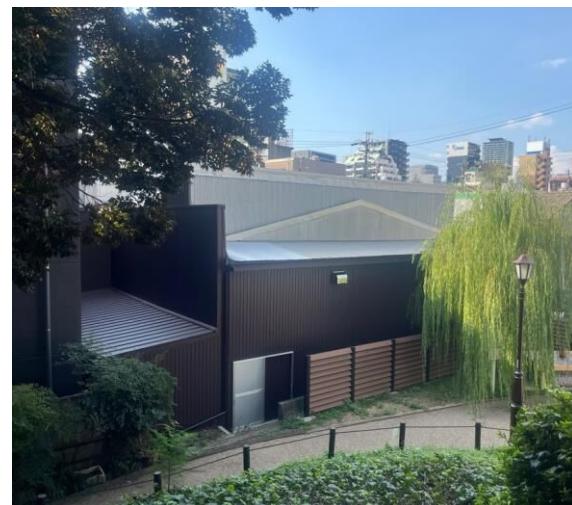
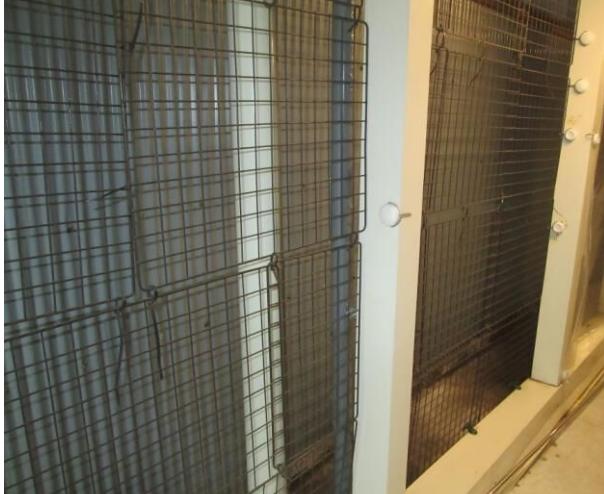
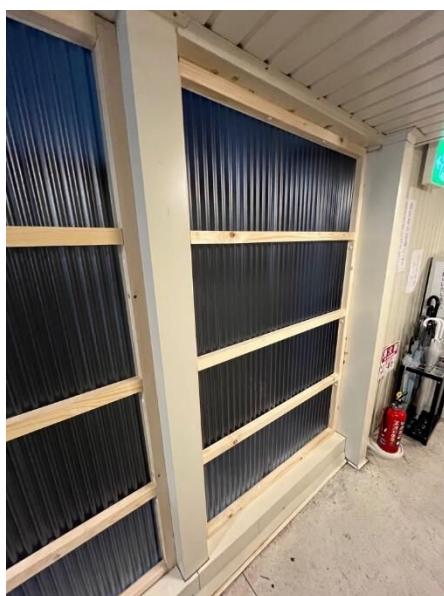
認定番号	第84号	物件名	大須演芸場
工事内容	東北面外壁補修、北面通路（壁面）補修		
工事前写真		工事後写真

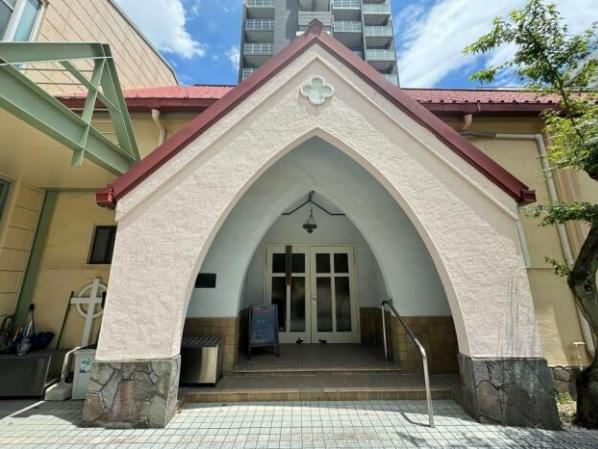
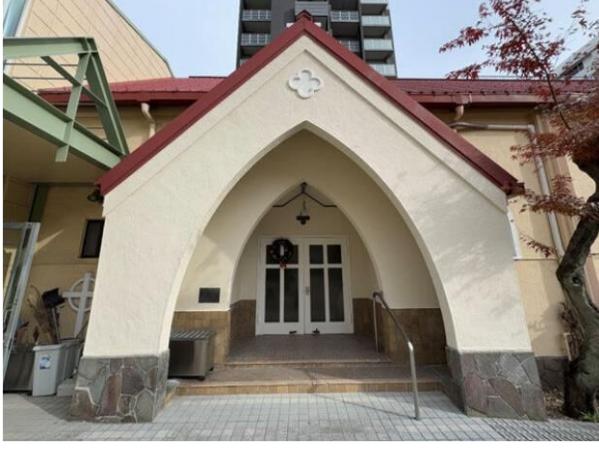
認定番号	第 99 号	物件名	名古屋聖マルコ教会
工事内容	玄関周り防水修理及び劣化下地修理、外部木製建具および窓枠の塗装工事、基礎補修工事		
工事前写真		工事後写真

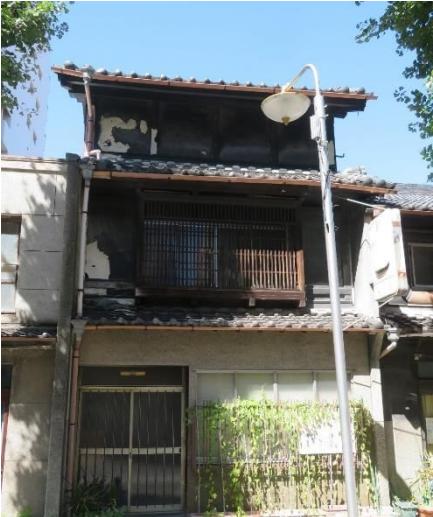
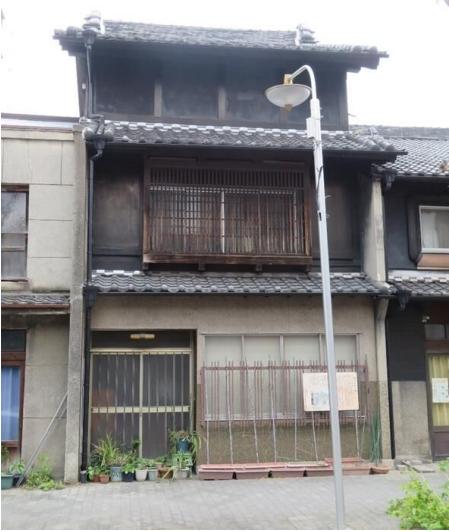
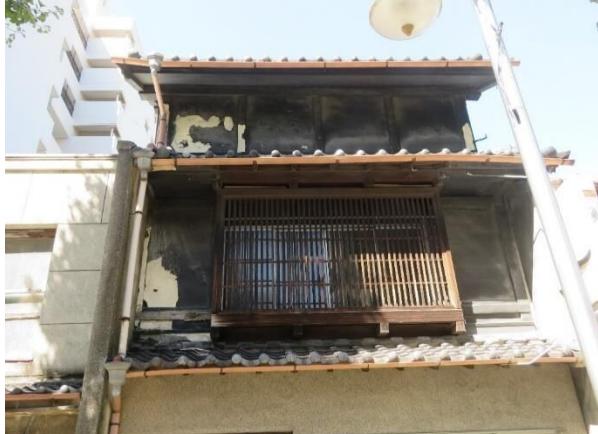
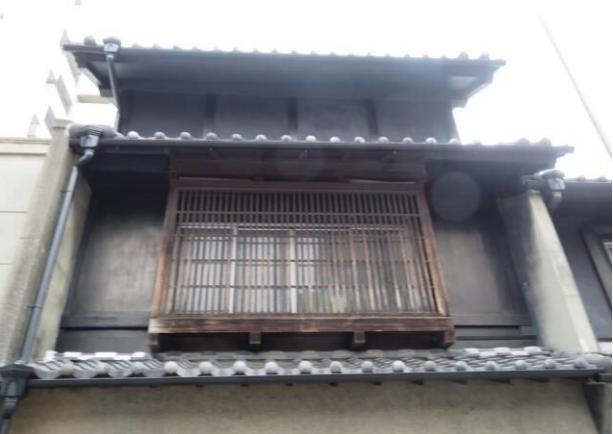
認定番号	第2号	物件名	合名会社 美濃佐商店
工事内容	外壁黒漆漆喰補修、雨樋取替		
工事前写真		工事後写真
