# 利用実態調査に基づく駐車場緑化マニュアル

名古屋市緑政土木局緑地部緑地維持課

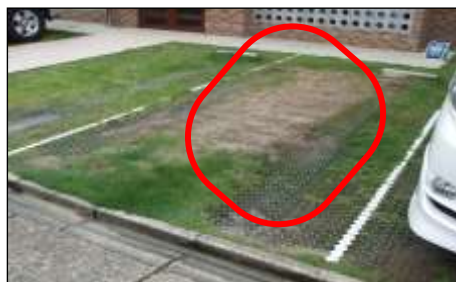
日照不足による生育不良

緑化駐車場は庭の樹木等を維持管理するのと同じぐらい手間をかけないと良好に維持保全することはできません。生育が不良になった場合はその原因を解明し、**芝等の補植**を行ったり、**駐車場の利用を制限**したりして回復措置を施し、**芝刈りや除草**などの維持管理作業をする必要があります。

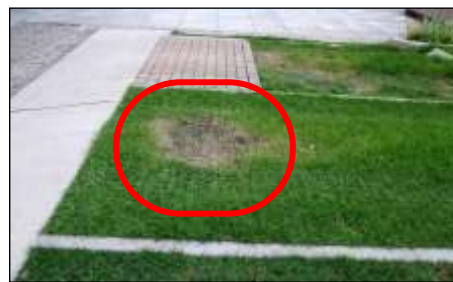
夏場のアイドリング駐車によるエンジン熱被害  
(車止めより 3m付近)
