別紙11

雨漏り等状況説明図(1号館2F) S=1/500

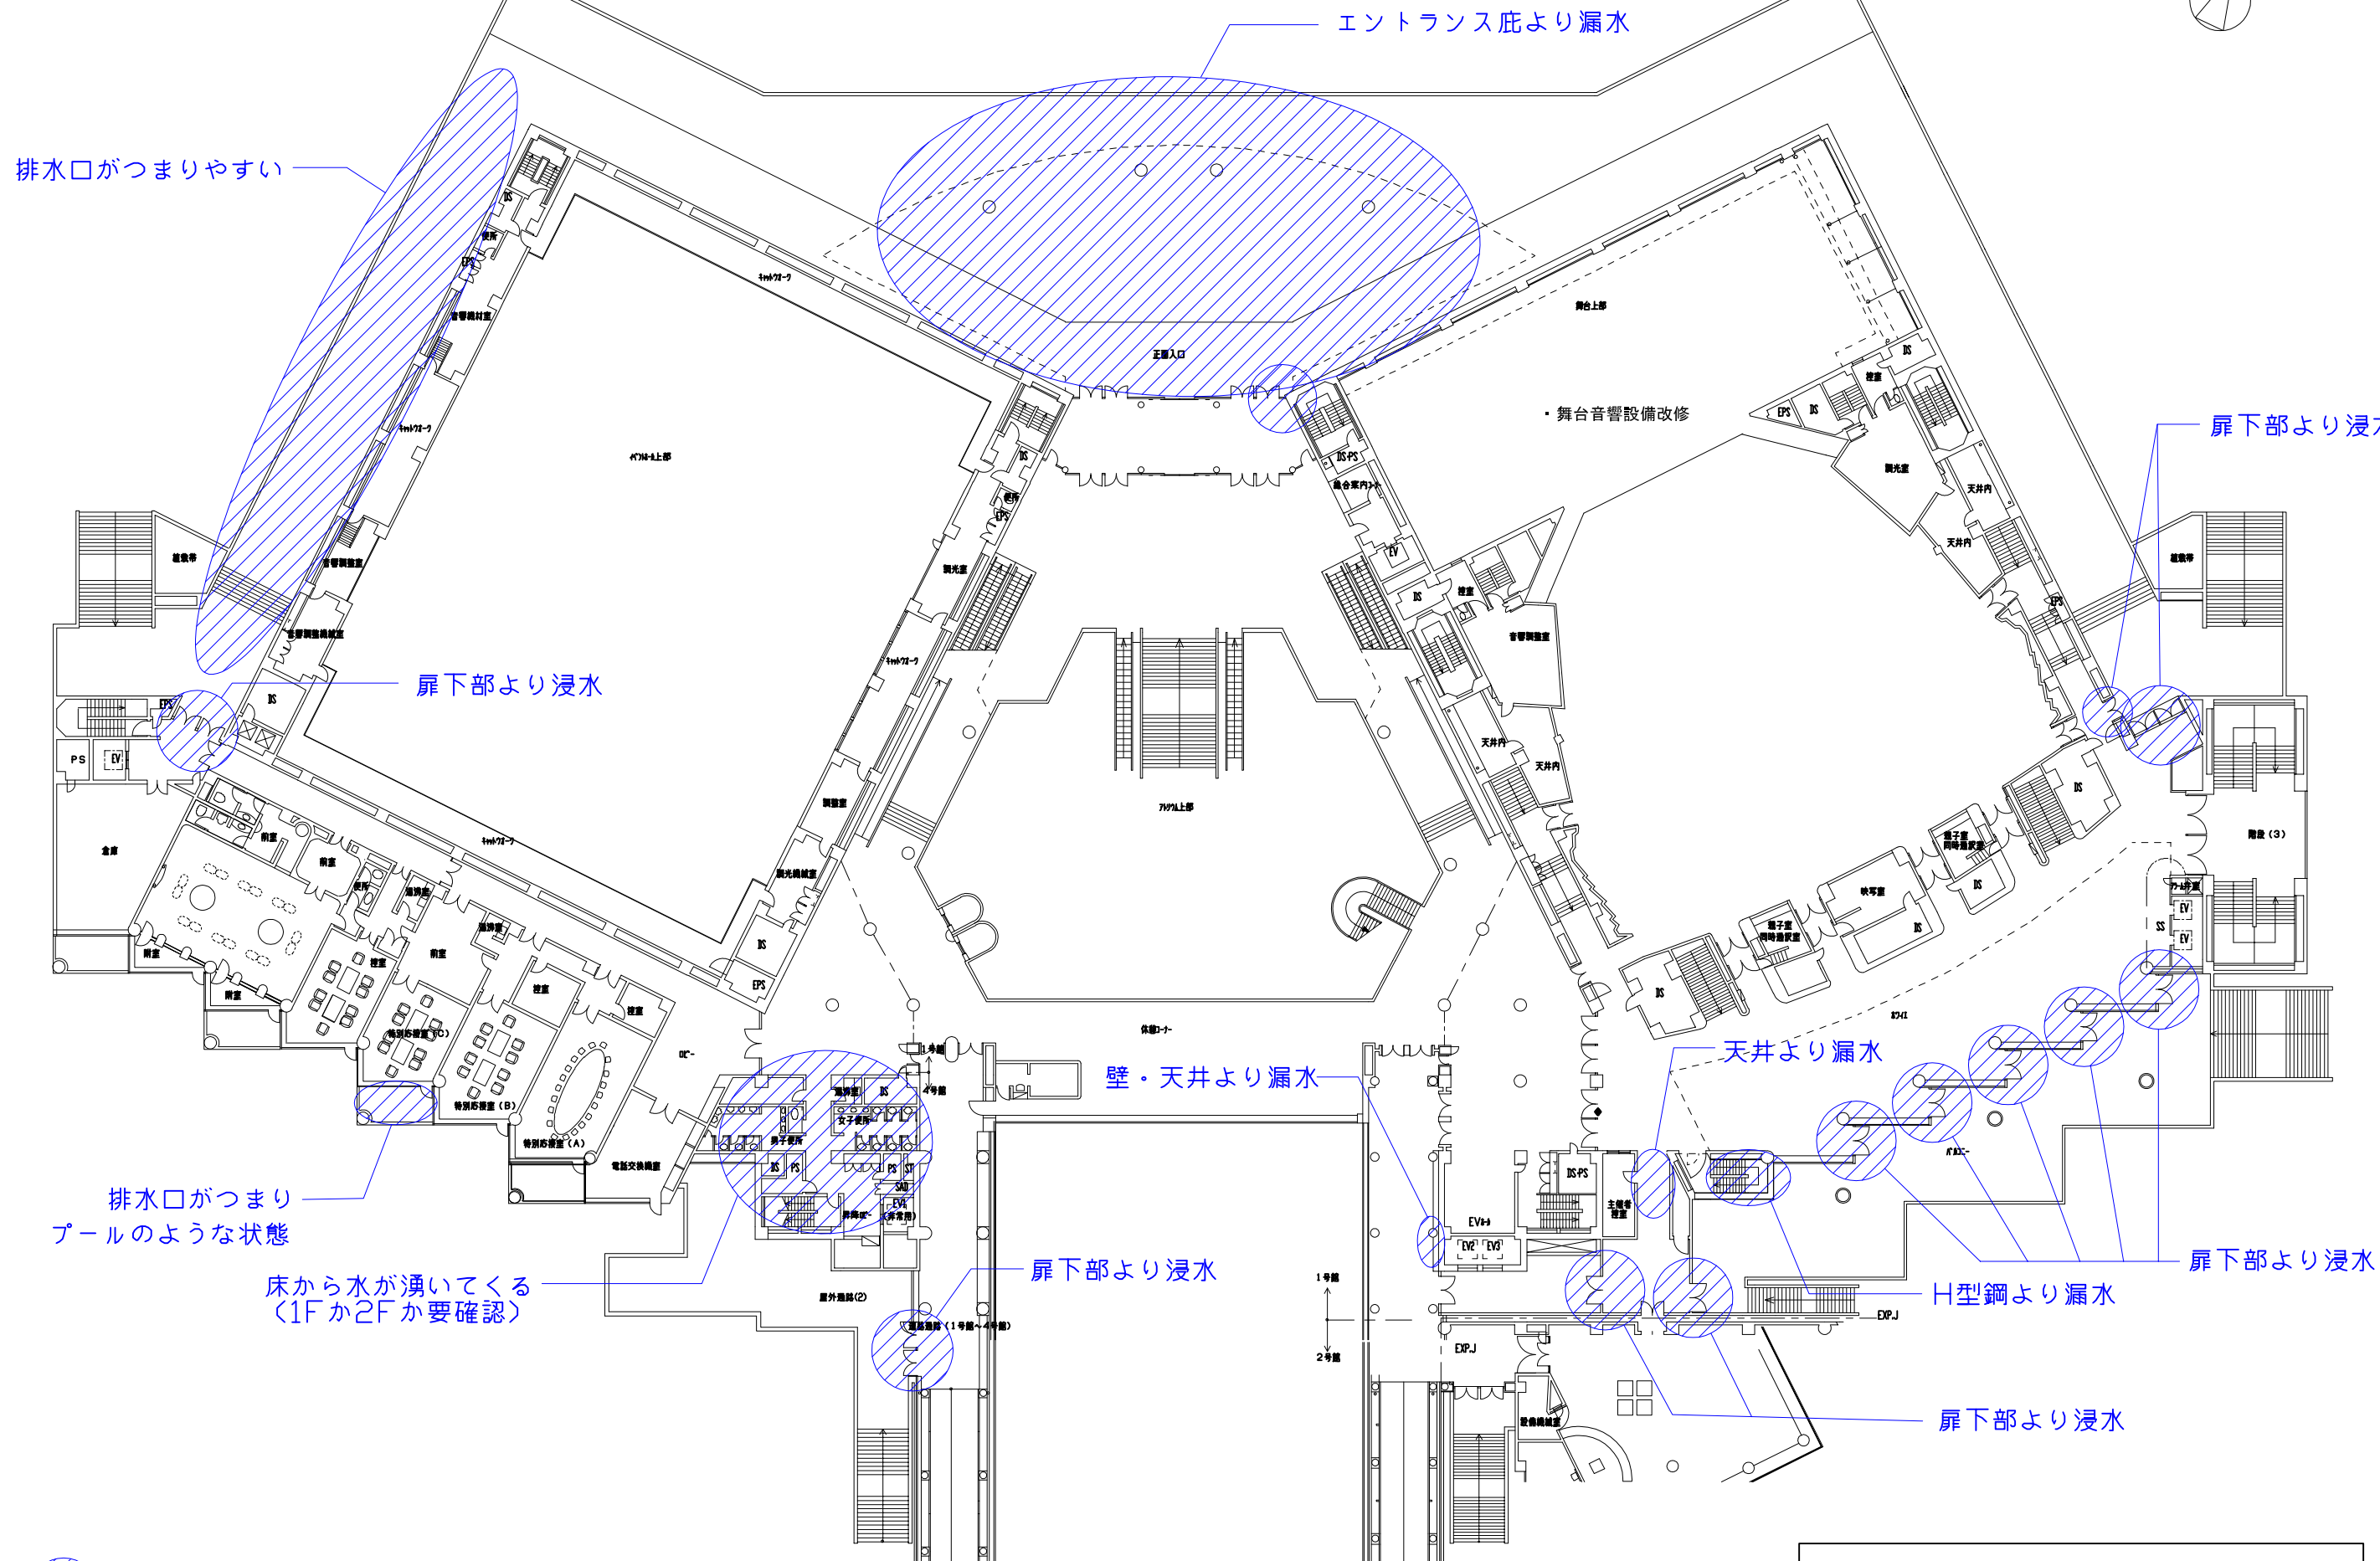
屋外倉庫  
堀川の水位により  
マンホールより逆流

駐車スペース及び荷捌き  
堀川から逆流しピットから溢れる

天井より

6F機械室の  
マシンハッチより

床から水が湧いてくる  
(1Fか2Fか要確認)

照明器具より漏水

1階と2階の中間の踊場

ハッチングは、施設管理者より漏水、浸水等の報告がされている範囲を示す。防水改修工事では、これらの漏水、浸水の原因を究明し、解消するように対策案を施すこと。  
その他は要求水準の防水改修工事、金属屋根改修工事、外装シール改修工事等を参照のこと。

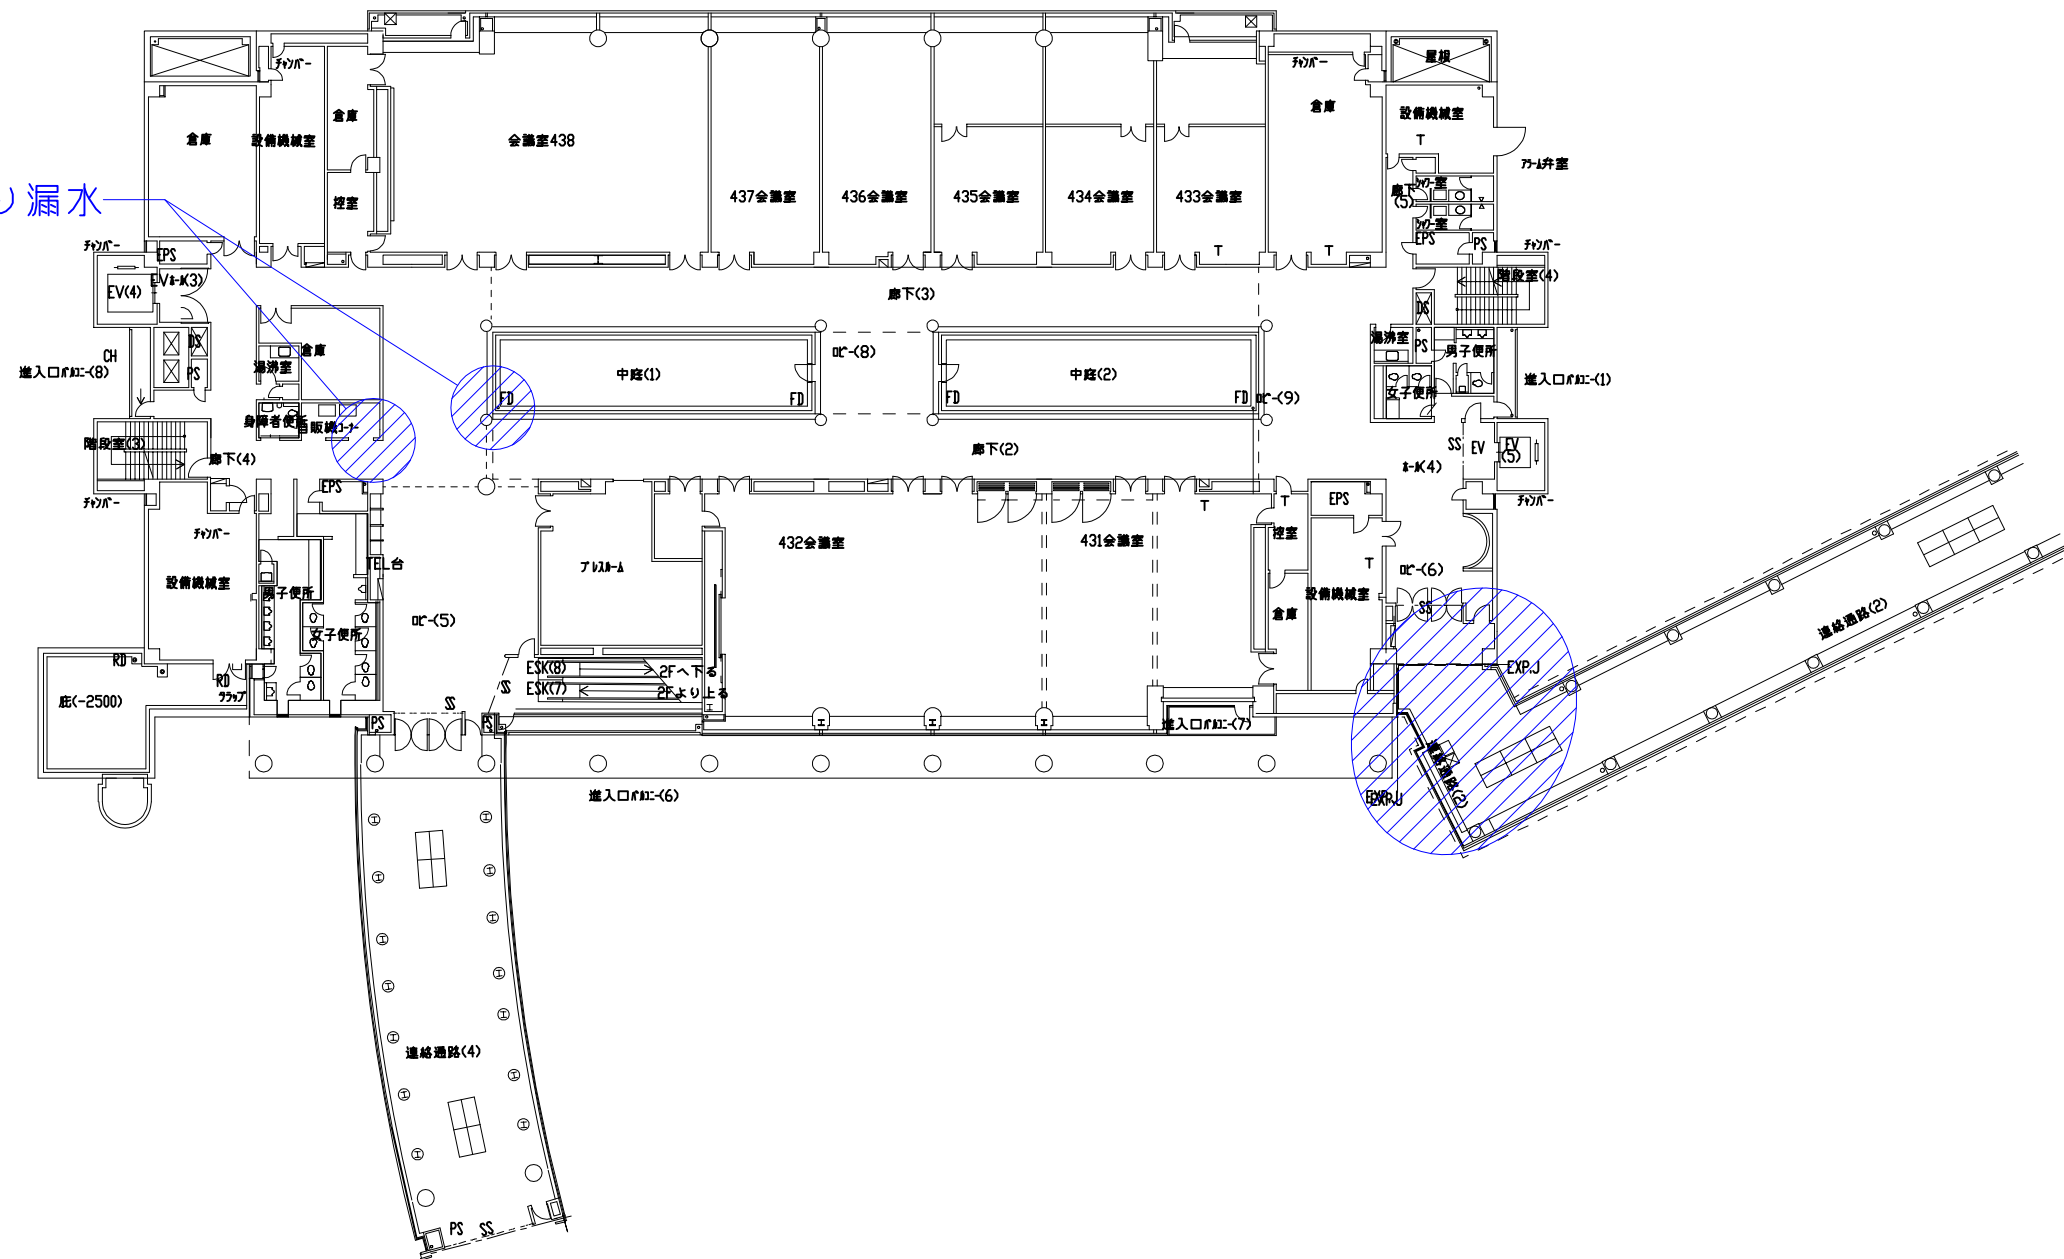
天井より漏水

ハッチングは、施設管理者より漏水、浸水等の報告がされている範囲を示す。防水改修工事では、これらの漏水、浸水の原因を究明し、解消するように対策案を施すこと。  
その他は要求水準の防水改修工事、金属屋根改修工事、外装シール改修工事等を参照のこと。
