別紙 13 外構破損箇所リスト

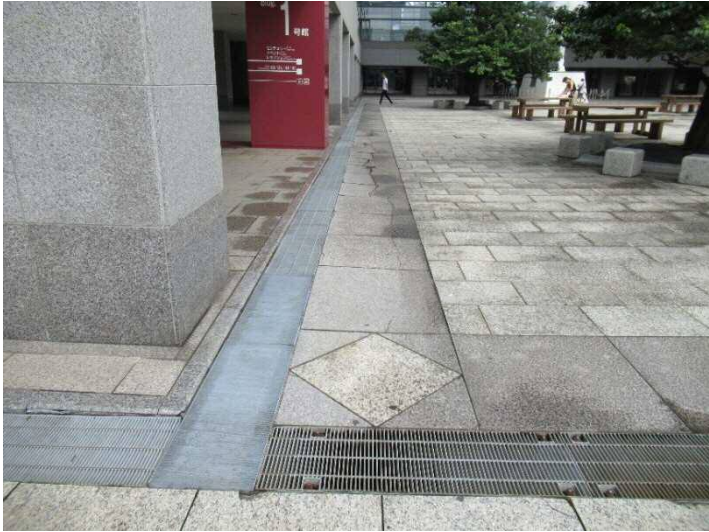
| | 部位： 中央広場石貼り |

| | 撮影内容：<br>西側<br>花崗岩貼替え<br>$60\text{m} \times 1\text{m} = 60 \text{ m}^2$<br>グレーチングは事業期間<br>中で劣化の進行に応じて<br>順次更新 |

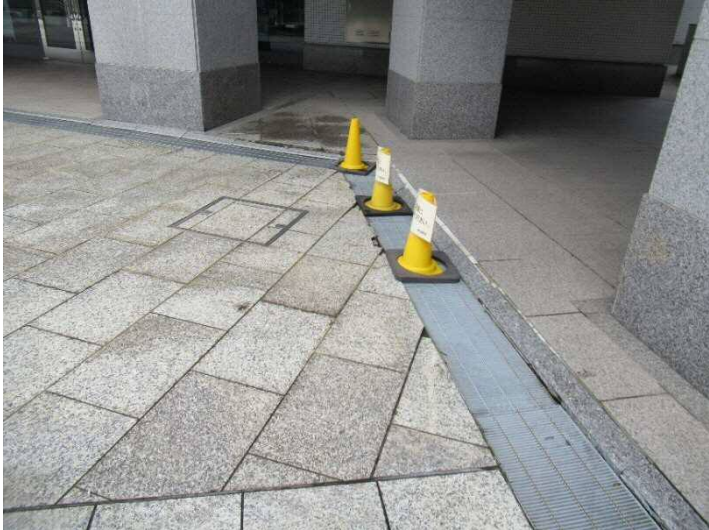
| | 部位： 中央広場石貼り |

| | 撮影内容：<br>西側<br>花崗岩貼替え $5 \text{ m}^2$<br>グレーチングは事業期間<br>中で劣化の進行に応じて<br>順次更新 |

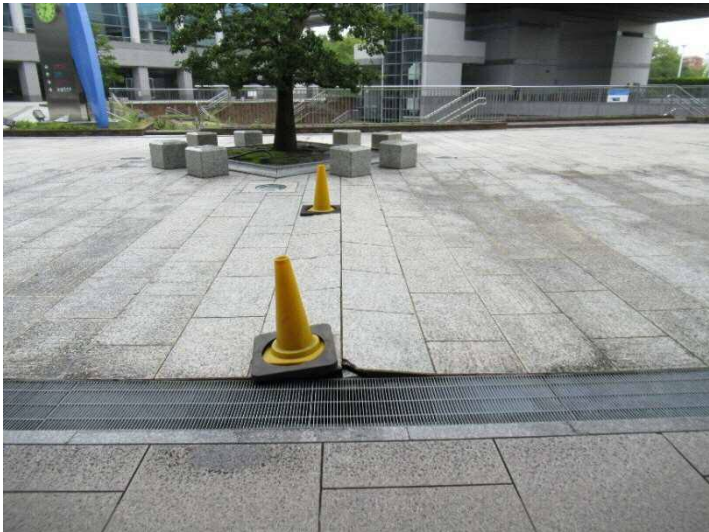
| | 部位： 中央広場石貼り |

| | 撮影内容：<br>西側<br>花崗岩貼替え $20 \text{ m}^2$<br>グレーチングは事業期間<br>中で劣化の進行に応じて<br>順次更新 |

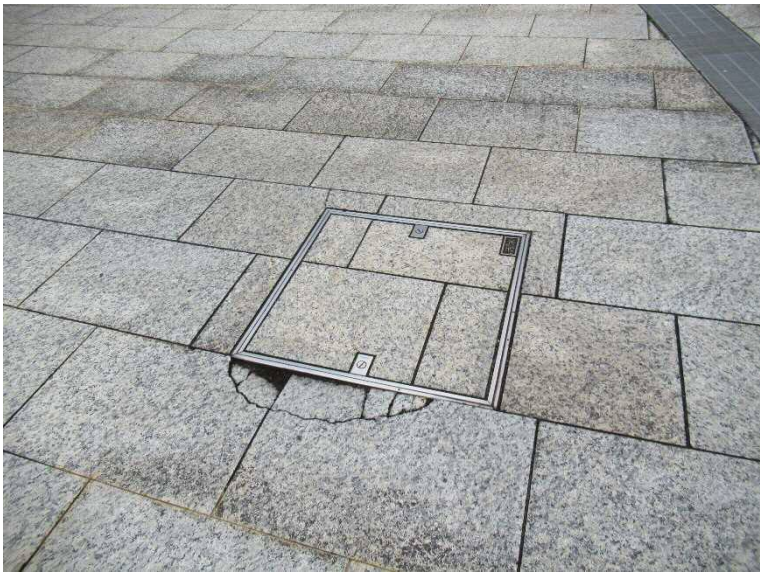
| | 部位： 中央広場石貼り |

| | 撮影内容：<br>西側<br>花崗岩貼替え<br>4 m <sup>2</sup> ＋汚水点検口 |

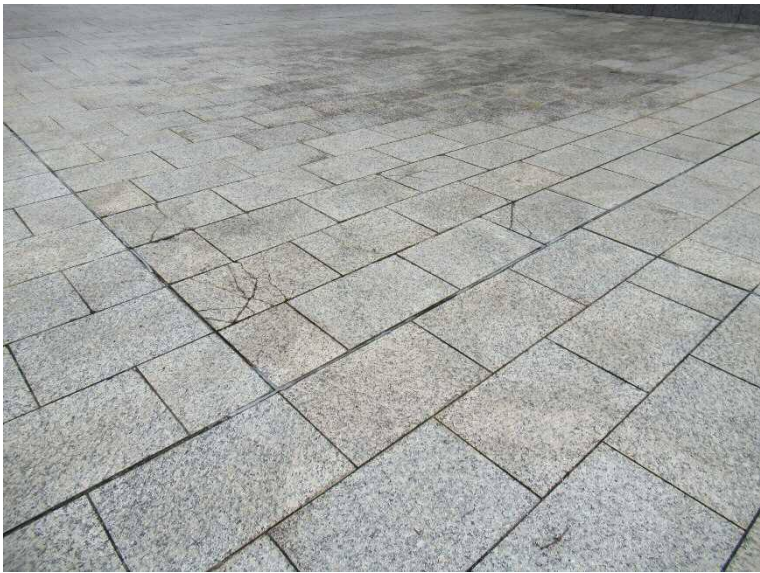
| | 部位： 中央広場石貼り |

| | 撮影内容：<br>西側<br>花崗岩貼替え 4 m <sup>2</sup> |

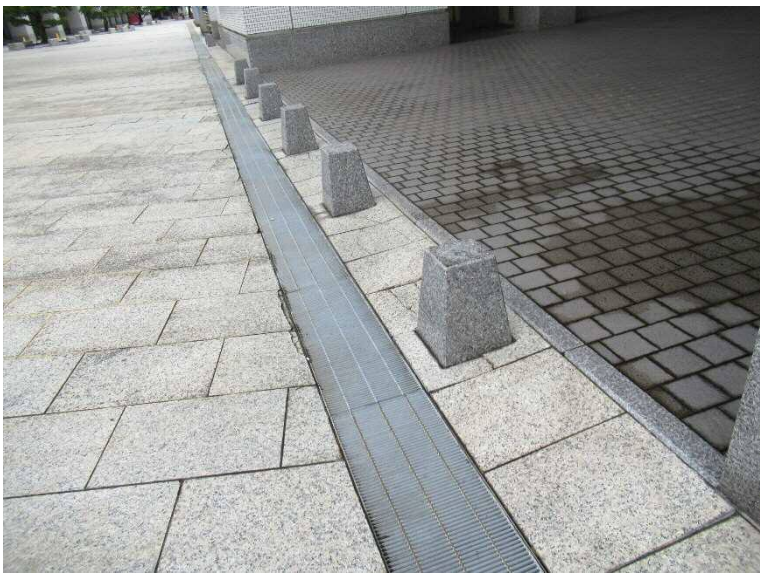
| | 部位： 中央広場石貼り |

| | 撮影内容：<br>3 号館西側<br>花崗岩貼替え 10 m <sup>2</sup><br>グレーチングは事業期間<br>中で劣化の進行に応じて<br>順次更新 |

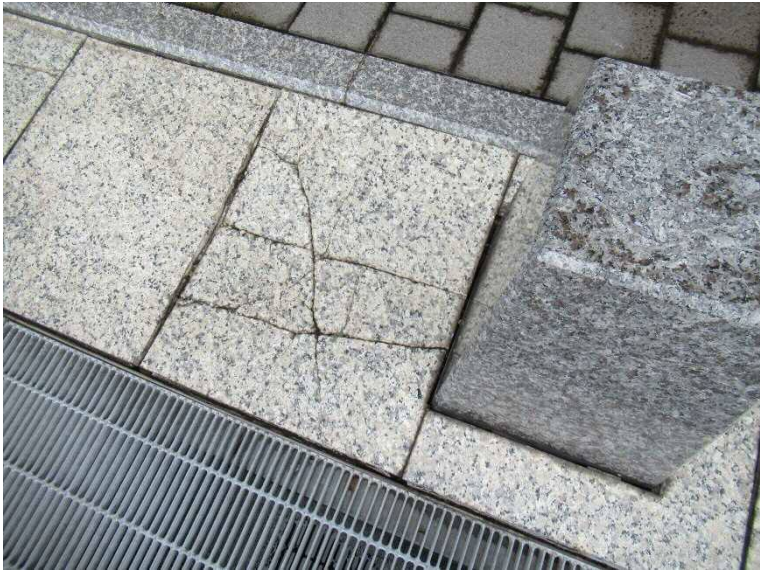
| | 部位： 中央広場石貼り |

| | 撮影内容：<br>3 号館西側<br>花崗岩貼替え 4 m <sup>2</sup> |

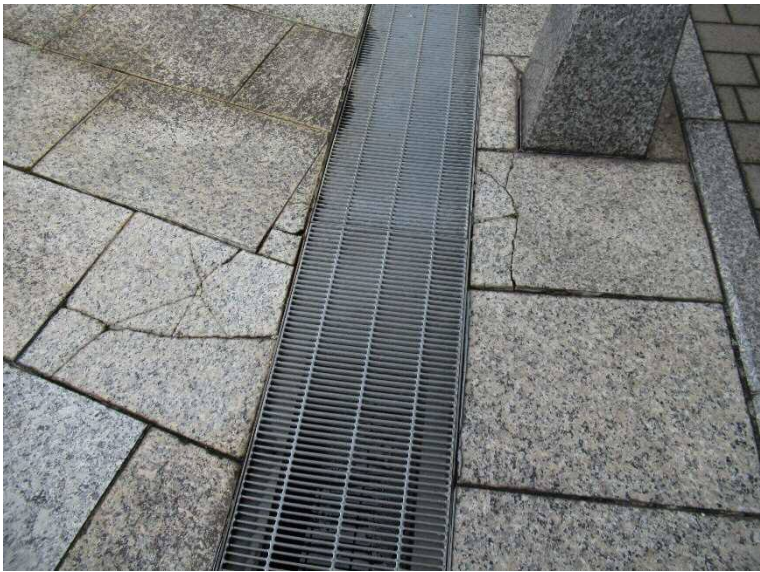
| | 部位： 中央広場石貼り |

| | 撮影内容：<br>同上<br>グレーチングは事業期間<br>中で劣化の進行に応じて<br>順次更新 |

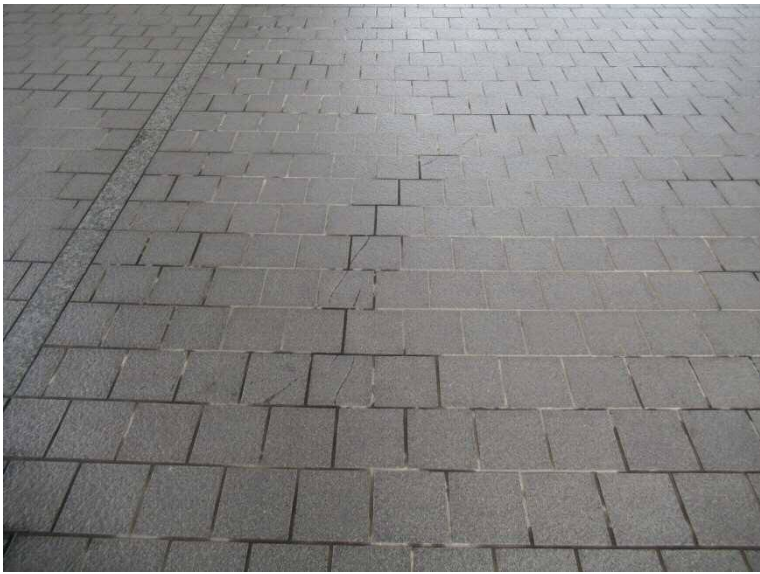
| | 部位： 3 号館 1 階床 |

| | 撮影内容：<br>タイルひび割れ貼替え<br>4m |

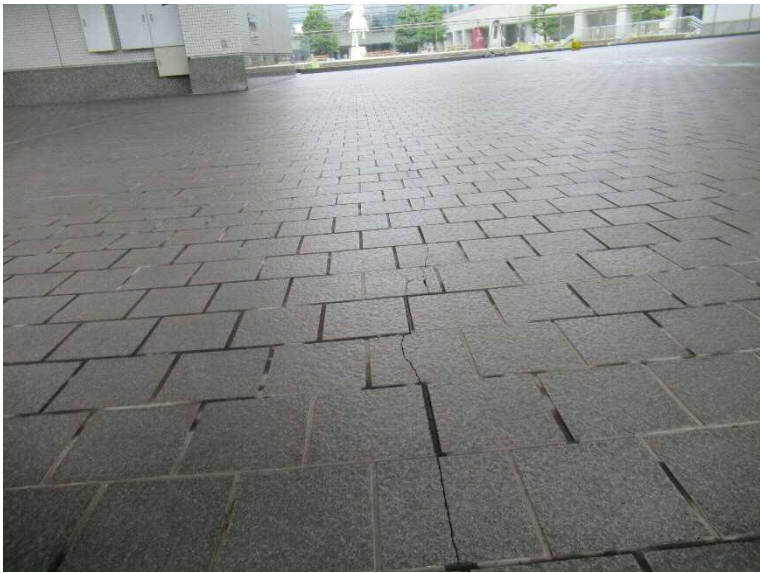
| | 部位： 3 号館 1 階床 |

| | 撮影内容：<br>タイルひび割れ貼替え<br>12m |

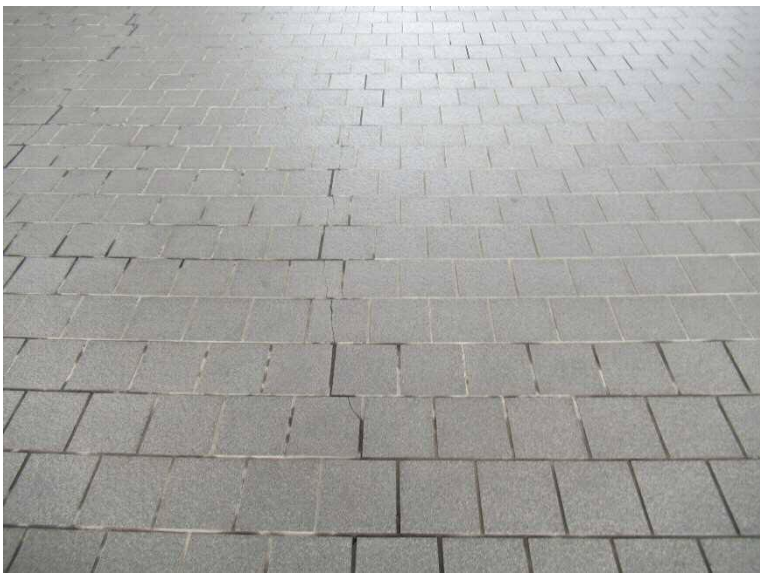
| | 部位： 3 号館 1 階床 |

| | 撮影内容：<br>タイルひび割れ<br>4m |

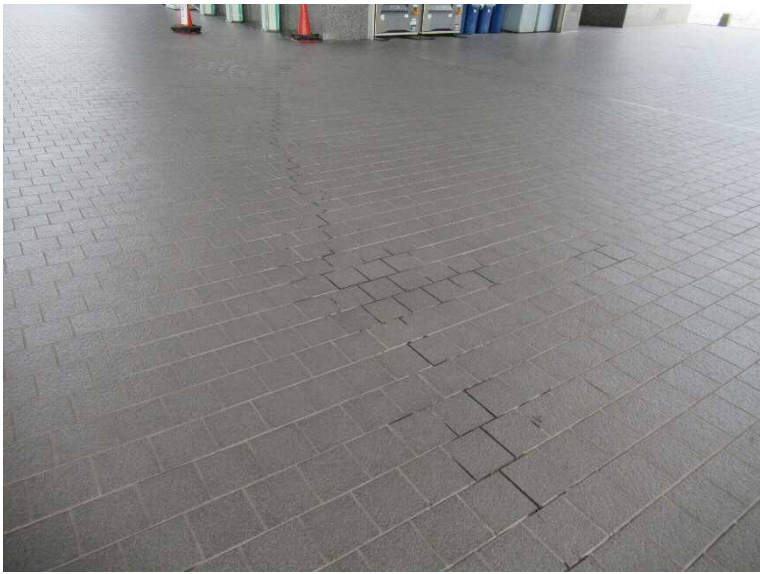
| | 部位： 3 号館 1 階床 |

| | 撮影内容：<br>タイルひび割れ貼替え<br>9m |

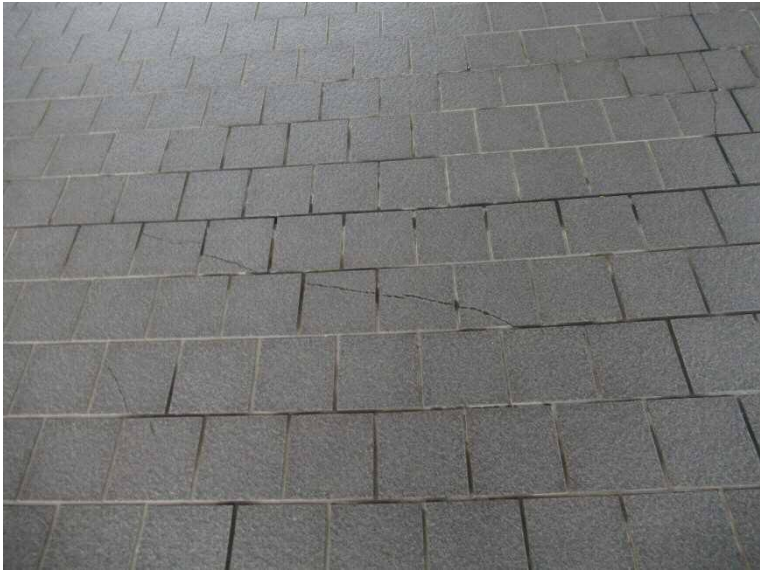
| | 部位： 3 号館 1 階床 |

| | 撮影内容：<br>タイルひび割れ貼替え<br>3m |

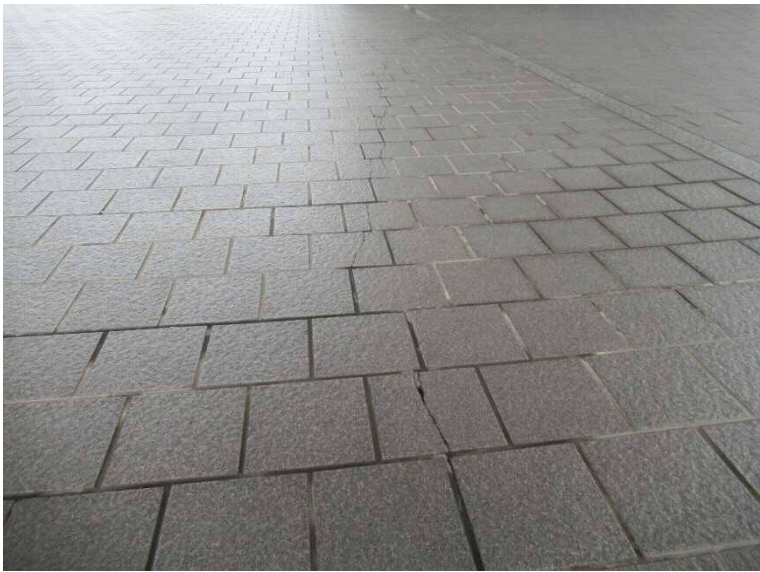
| | 部位： 3 号館 1 階床 |

| | 撮影内容：<br>タイルひび割れ貼替え<br>7m |

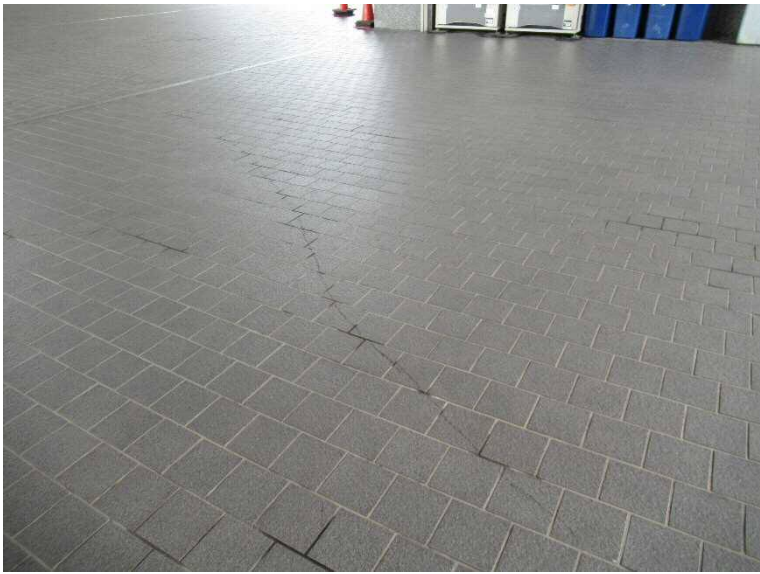
| | 部位： 3 号館 1 階床 |

| | 撮影内容：<br>タイルひび割れ貼替え<br>4m |

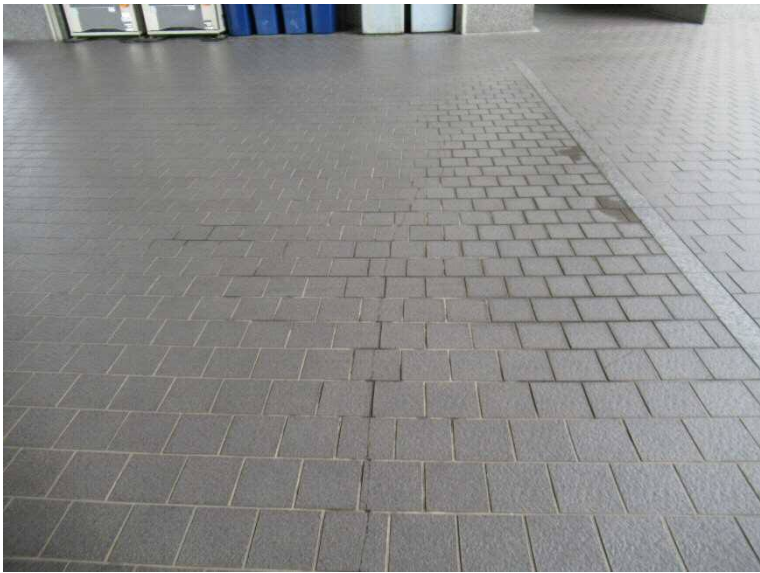
| | 部位： 3 号館 1 階床 |

| | 撮影内容：<br>タイルひび割れ貼替え<br>8m |

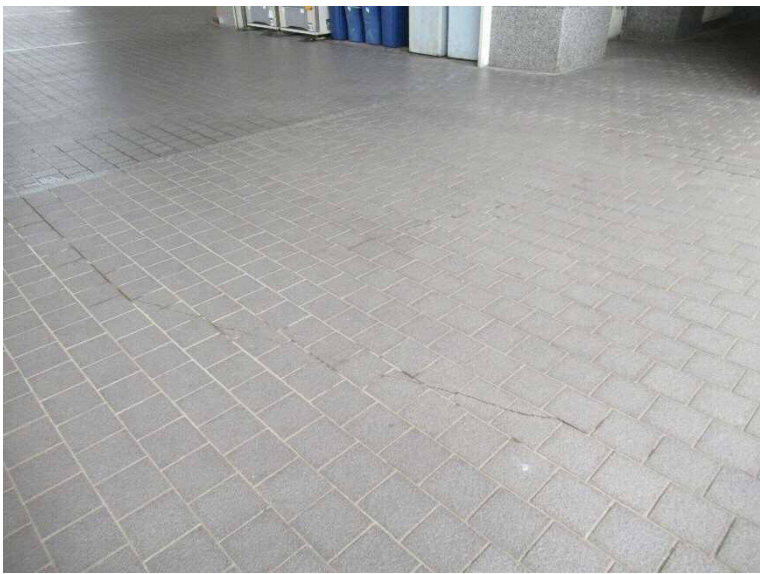
| | 部位： 3 号館 1 階床 |

| | 撮影内容：<br>タイルひび割れ貼替え<br>7m |

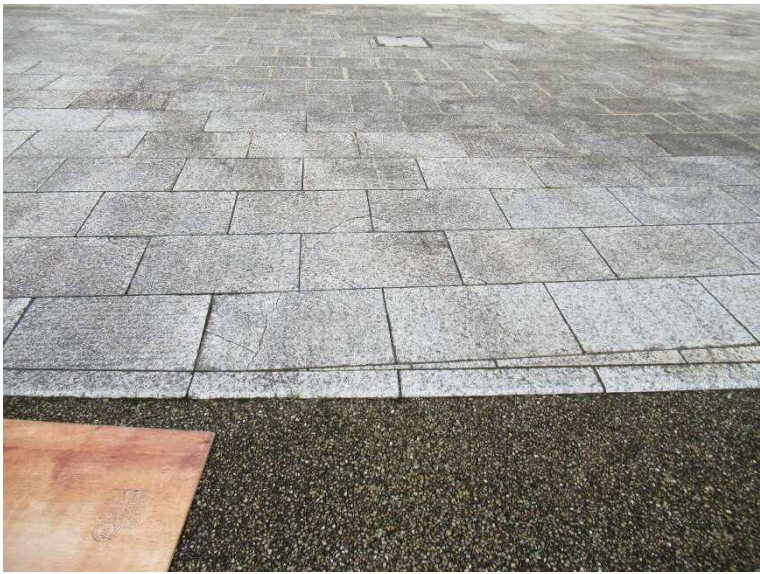
| | 部位： 中央広場石貼り |

| | 撮影内容：<br>中央広場東側<br>花崗岩貼替え 2 m <sup>2</sup> |

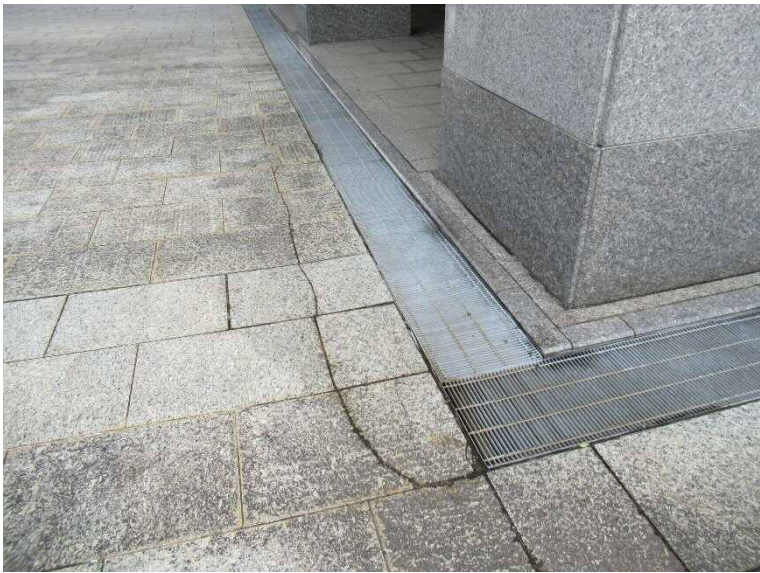
| | 部位： 中央広場石貼り |

| | 撮影内容：<br>中央広場東側<br>花崗岩貼替え 4 m <sup>2</sup><br>グレーチングは事業期間<br>中で劣化の進行に応じて<br>順次更新 |

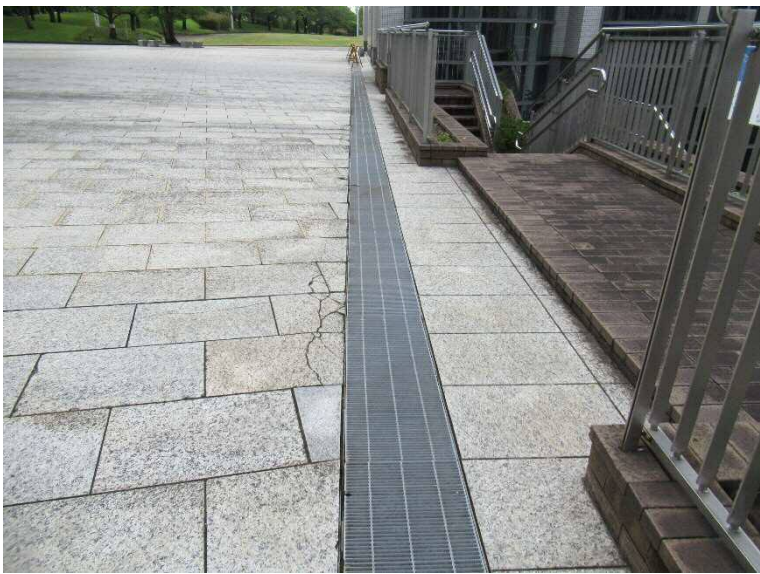
| | 部位： 中央広場石貼り |

| | 撮影内容：<br>中央広場東側<br>花崗岩貼替え 20 m <sup>2</sup><br>グレーチングは事業期間<br>中で劣化の進行に応じて<br>順次更新 |

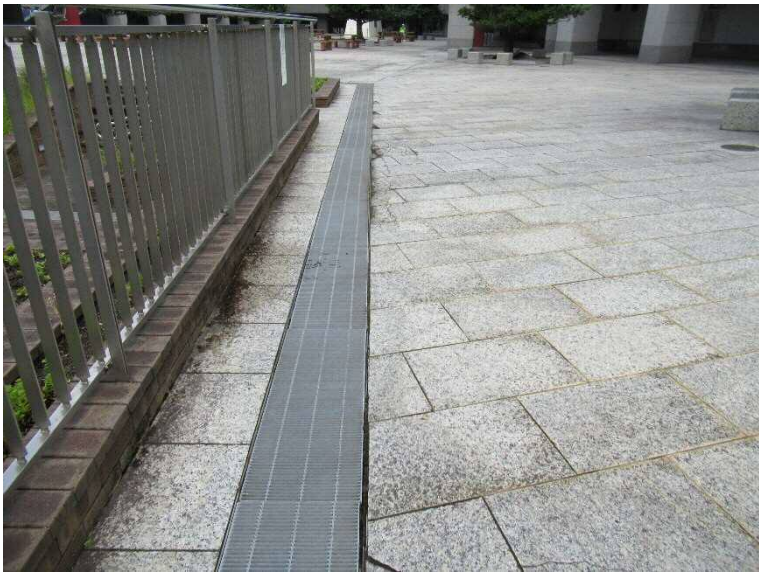
| | 部位： 中央広場石貼り |

| | 撮影内容：<br>中央広場東側<br>花崗岩貼替え 2 m <sup>2</sup><br>グレーチングは事業期間<br>中で劣化の進行に応じて<br>順次更新 |

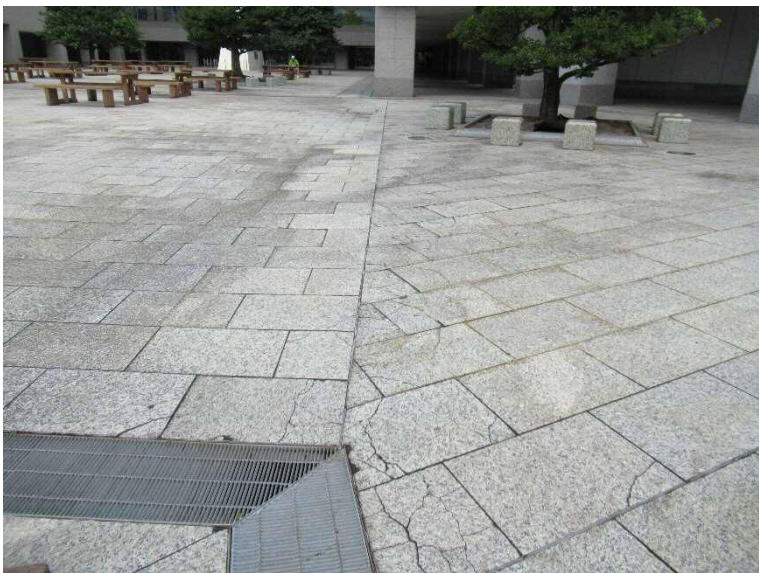
| | 部位： 中央広場石貼り |

| | 撮影内容：<br>中央広場東側<br>花崗岩貼替え 5 m <sup>2</sup> |

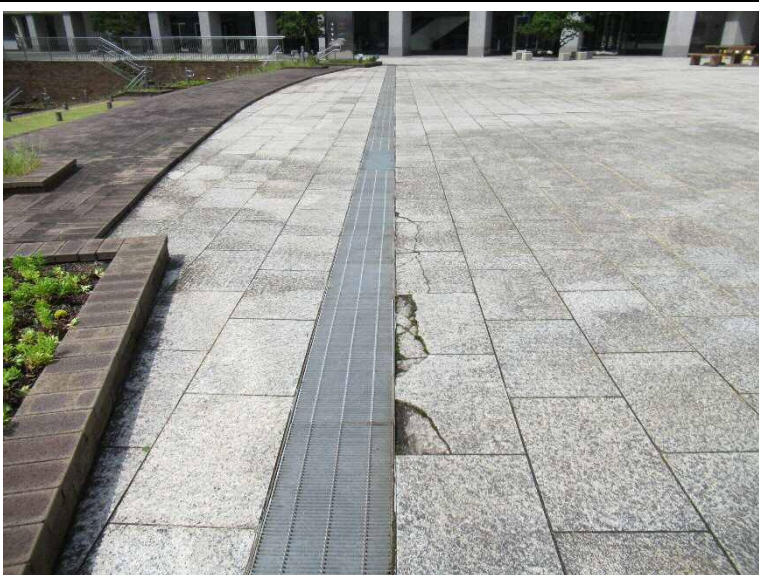
| | 部位： 中央広場石貼り |

| | 撮影内容：<br>中央広場中央<br>花崗岩貼替え 20 m <sup>2</sup><br>グレーチングは事業期間<br>中で劣化の進行に応じて<br>順次更新 |

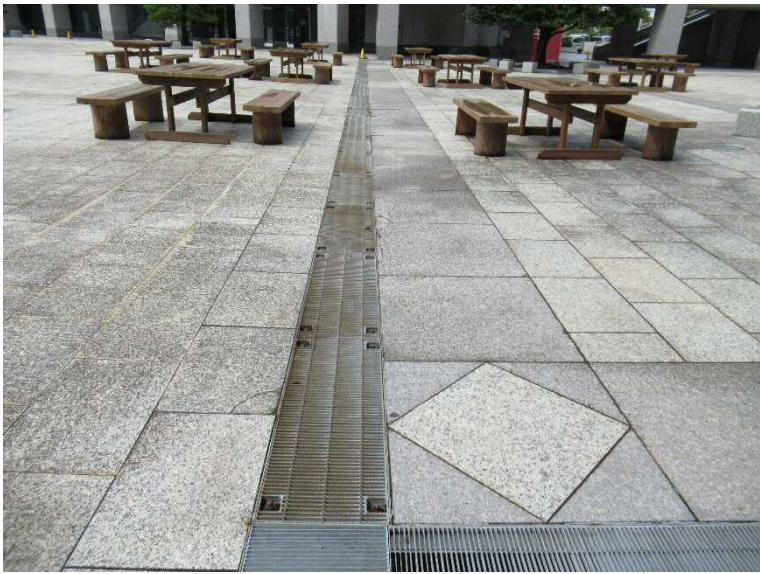
| | 部位： 中央広場石貼り |

| | 撮影内容：<br>中央広場中央<br>花崗岩貼替え 40 m <sup>2</sup><br>グレーチング更新 56 枚 |

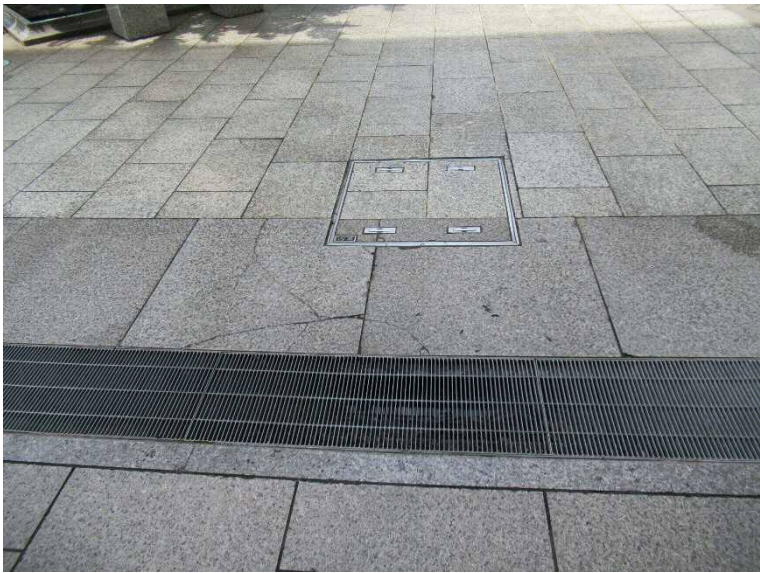
| | 部位： 中央広場石貼り |

| | 撮影内容：<br>中央広場東側<br>花崗岩貼替え 4 m <sup>2</sup> |

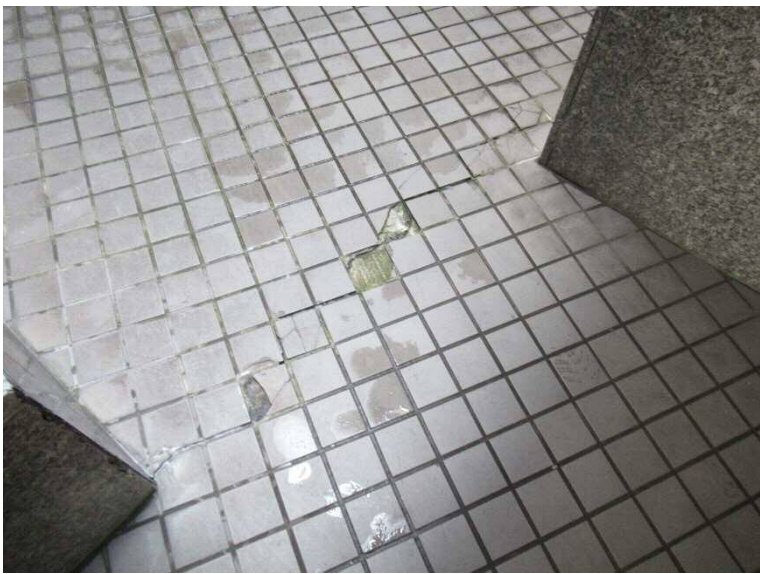
| | 部位： 2 号館北側 1 階床 |

| | 撮影内容：<br>タイルひび割れ貼替え<br>4 m <sup>2</sup> + 5 m <sup>2</sup> |

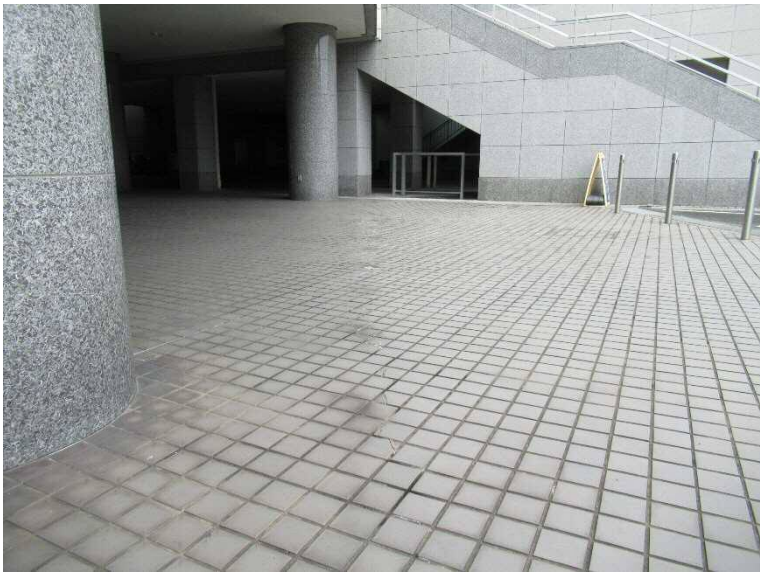
| | 部位：2 号館北側 1 階床 |

| | 撮影内容：<br>タイルひび割れ貼替え<br>5 m <sup>2</sup> |

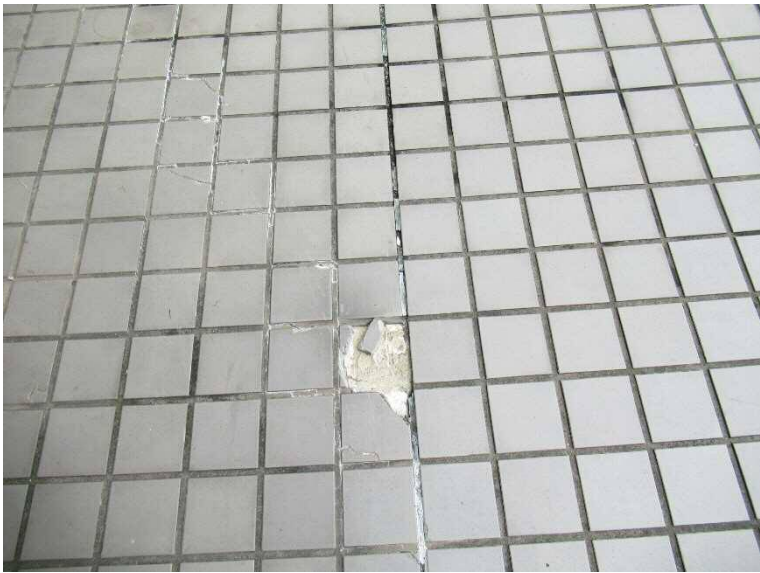
| | 部位：2 号館北側 1 階床 |

| | 撮影内容：<br>タイルひび割れ貼替え<br>10 m <sup>2</sup> |

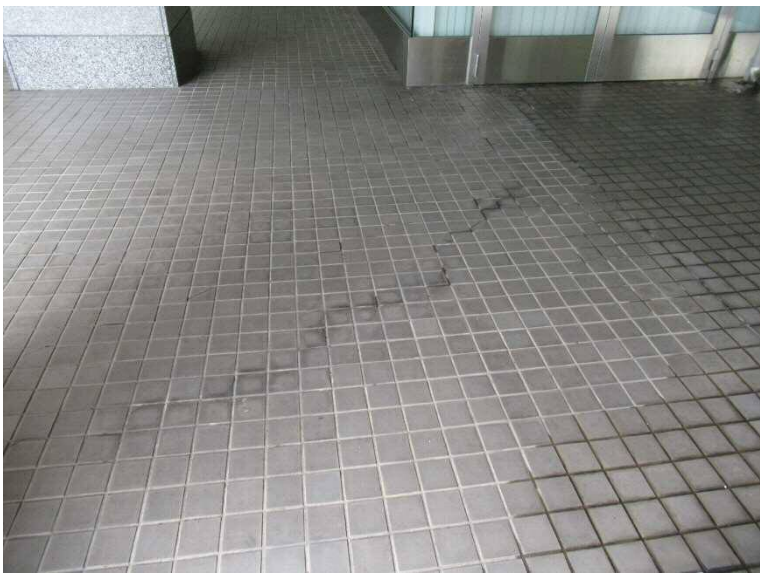
| | 部位：2 号館北側 1 階床 |

| | 撮影内容：<br>1 号館ピロティ<br>タイルひび割れ貼替え<br>2 m <sup>2</sup> |

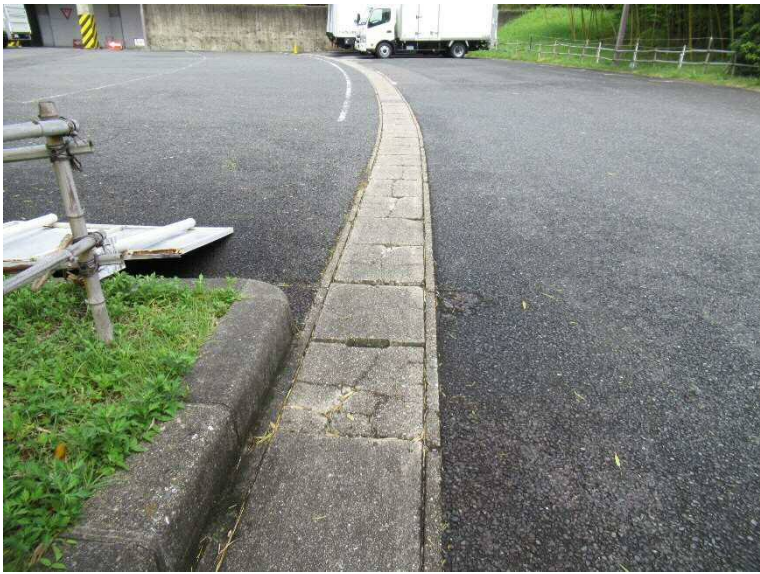
| | 部位:1号館東搬入ヤード |

| | 撮影内容：<br>側溝蓋の割れ<br>400×600×72 枚<br>コンクリート製蓋を撤去し、グレーチングに更新 |

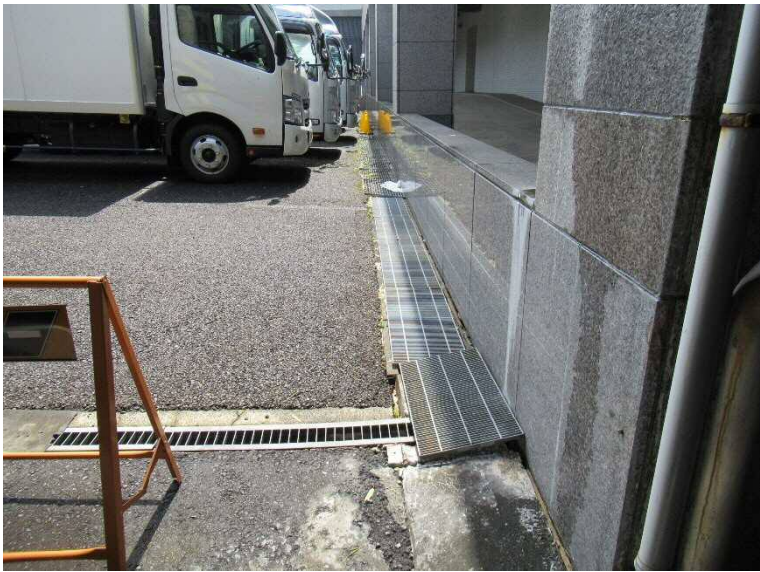
| | 部位:1号館東搬入ヤード |

| | 撮影内容：<br>450×約 1m×28 枚<br>グレーチングは事業期間中で劣化の進行に応じて順次更新 |

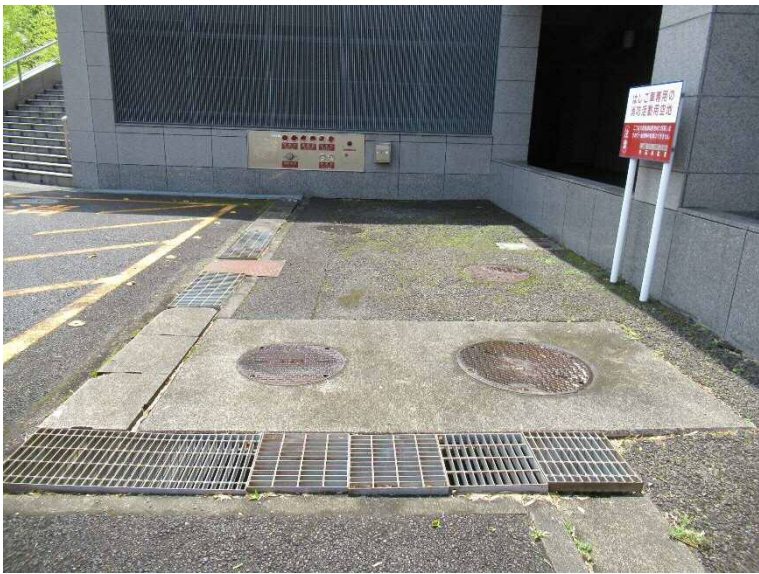
| | 部位:1 号館東搬入ヤード |

| | 撮影内容：<br>グレーチング<br>450×約 1m×15 枚 |

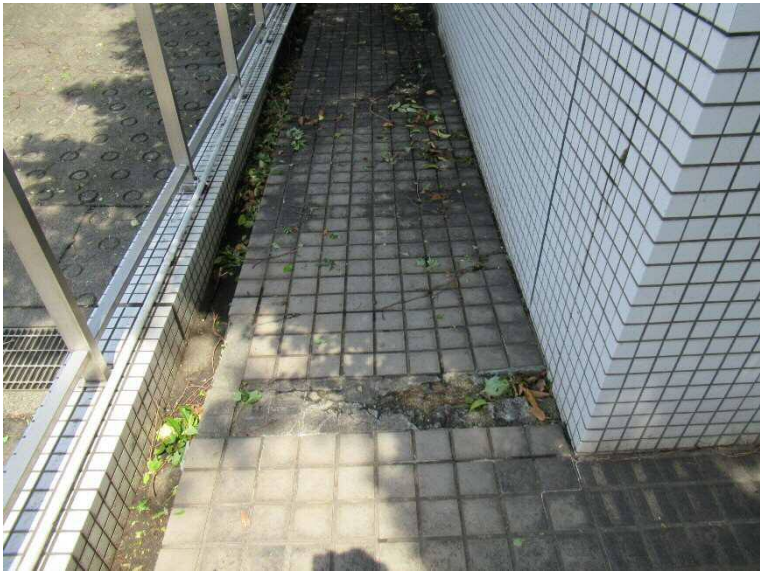
| | 部位：1 号館主催者控室南<br>通路床 |

| | 撮影内容：<br>□100 タイル貼替え<br>約 1 m <sup>2</sup> |

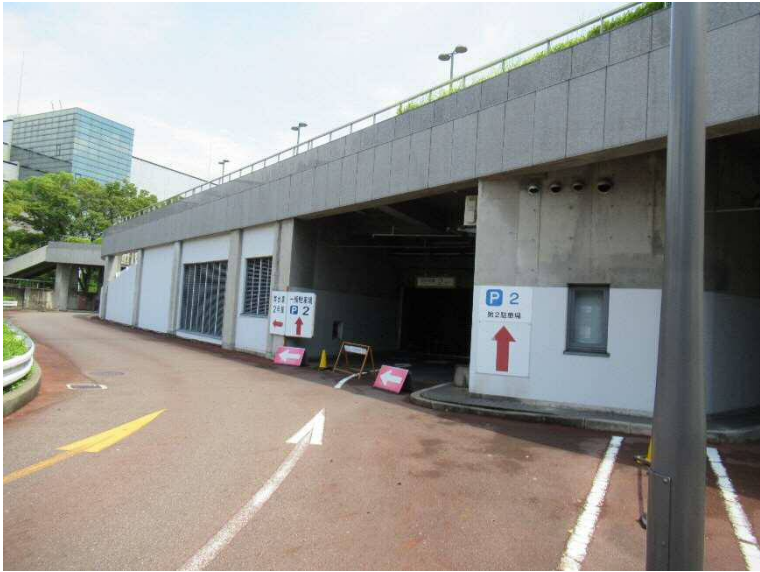
| | 部位：監視室西側 |

| | 撮影内容：<br>地盤沈下を部分補修<br>縁石 8 個更新 |
| | 撮影内容：<br>同上 |

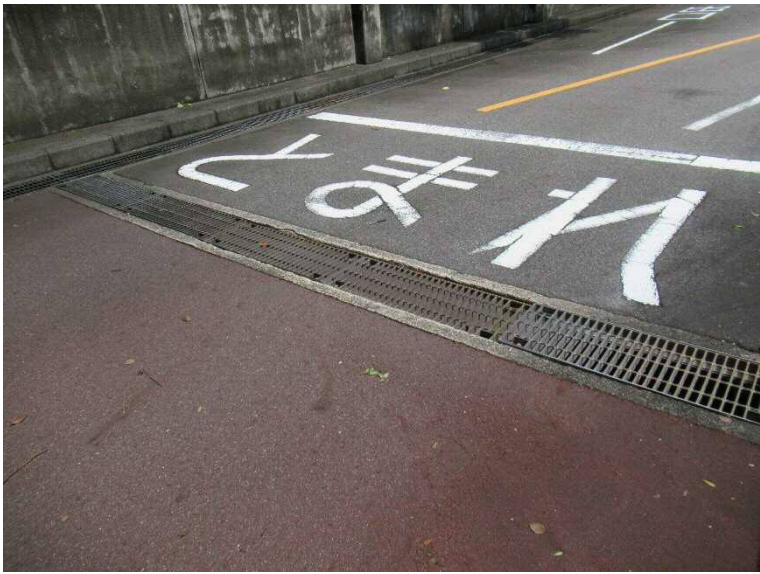
| | 部位：正面広場北側車路 |

| | 撮影内容：<br>グレーチング<br>W300×約 1m×5 枚<br>更新 |

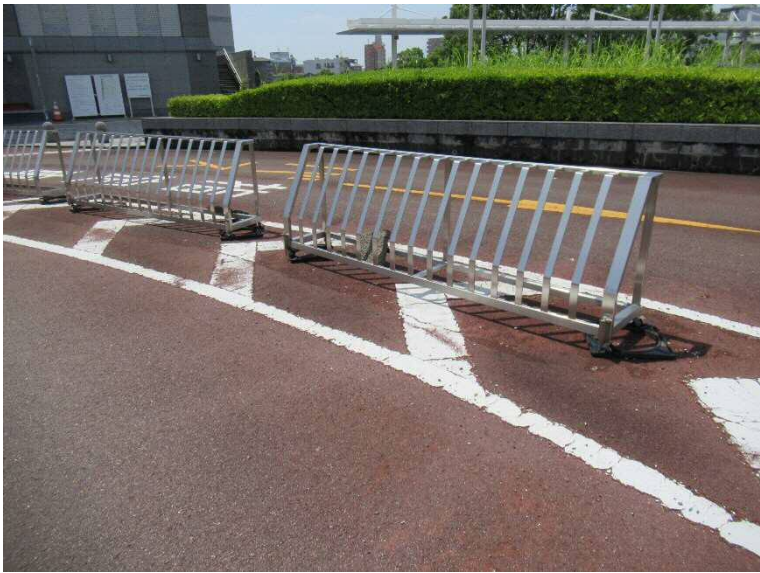
| | 部位：正面広場西側 |

| | 撮影内容：<br>カーバリヤー(キャスター付)×5 台<br>更新 |

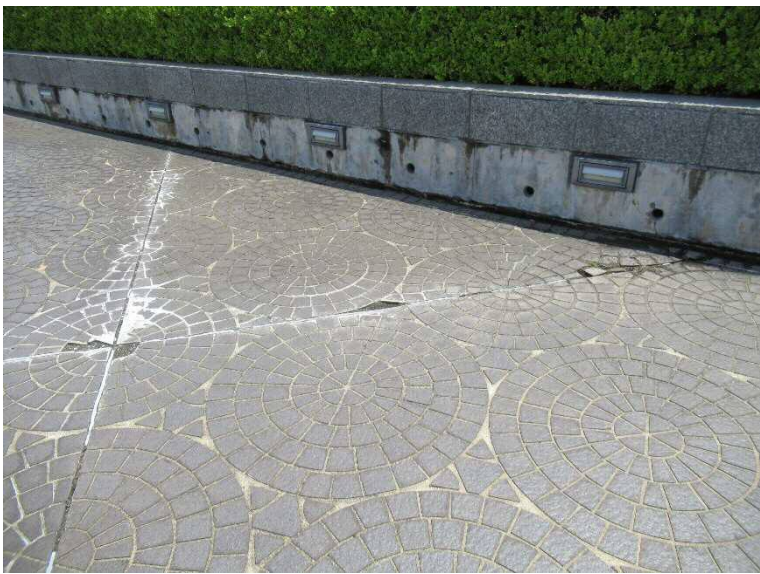
| | 部位：正面広場床タイル |

| | 撮影内容：<br>床タイル<br>全面貼替 1370 m <sup>2</sup> |

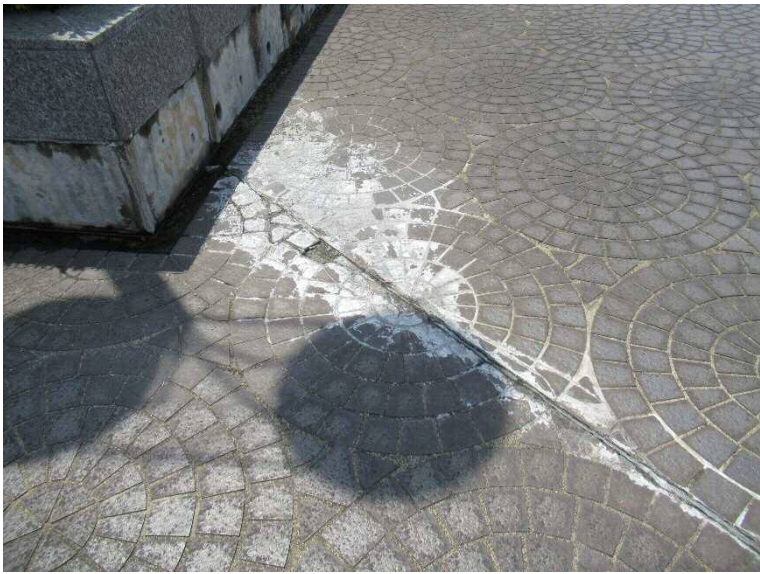
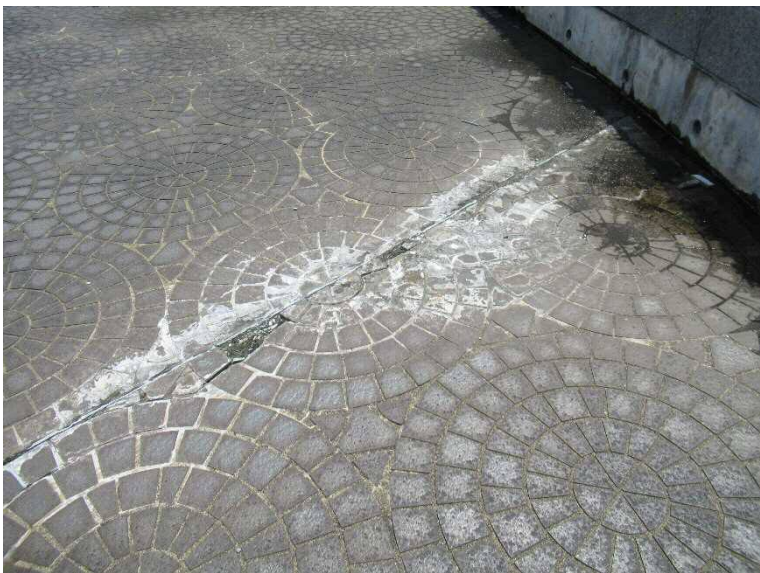
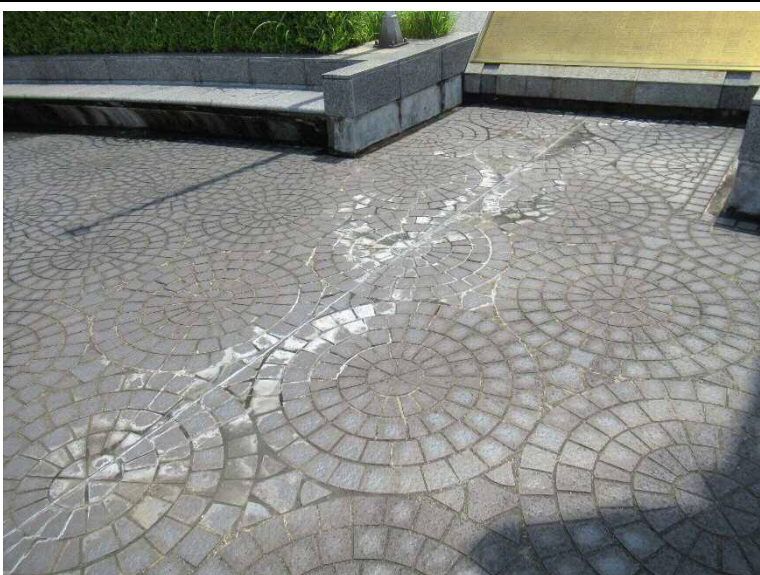
| | 部位：正面広場床タイル |

| | 撮影内容：<br>床タイル目地シーリング打ち<br>替え<br>東西方向 208m＋南北方<br>向 180m 計 388m |

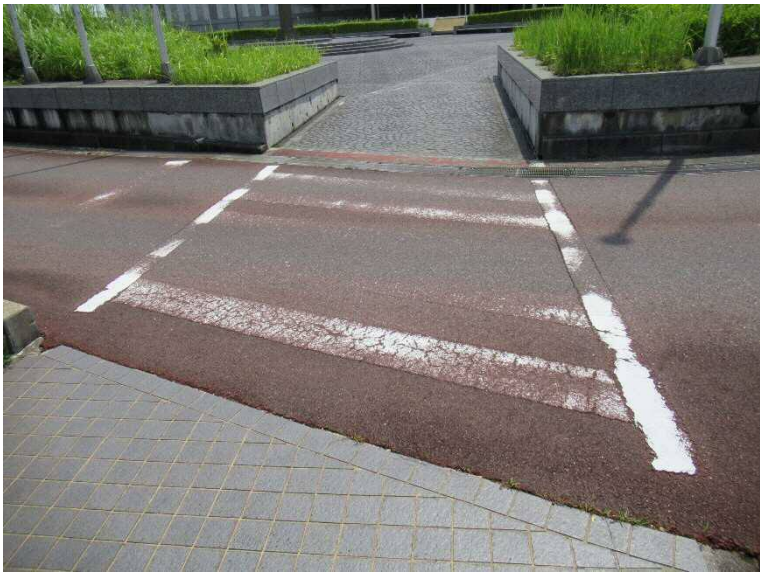
| | 部位：正面広場北側 |

| | 撮影内容：<br>カラーアスファルト<br>路面ペイント<br>全面更新 |

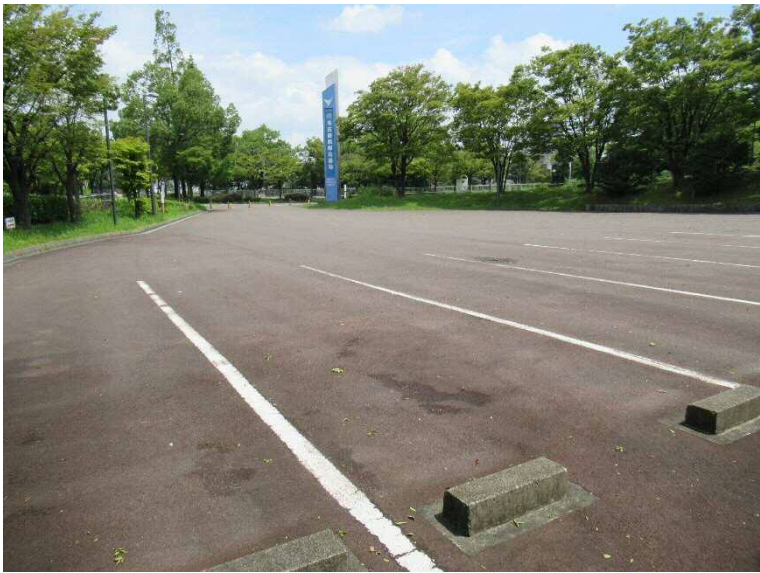
| | 部位：バス駐車場 |

| | 撮影内容：<br>ブロック型車止め 24 個<br>路面ペイント<br>12m×11 本（150mm）<br>更新 |

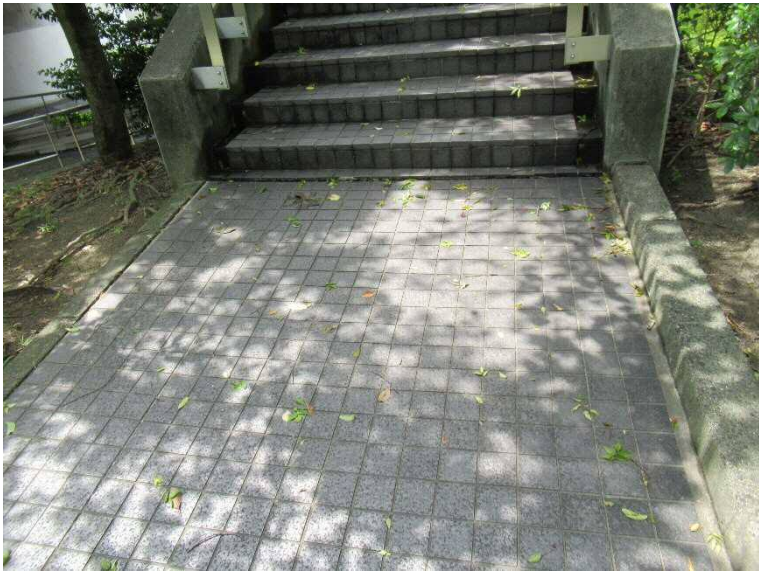
| | 部位：北側周辺歩道タイル |

| | 撮影内容：<br>□100 タイル<br>(ピアッツァ)<br>貼替え約 4 m <sup>2</sup> |

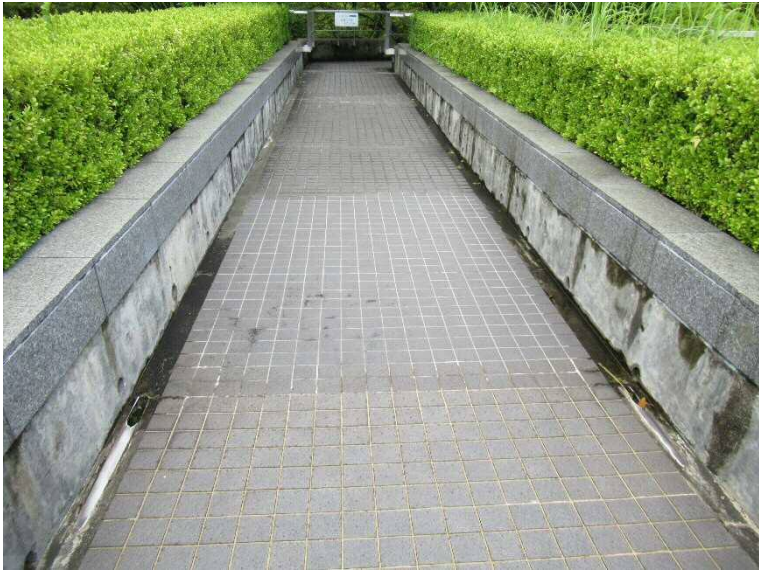
| | 部位：北側周辺歩道タイル |

| | 撮影内容：<br>□100 タイル<br>(ピアッツァ)<br>通路全面貼替え約 24 m <sup>2</sup> |

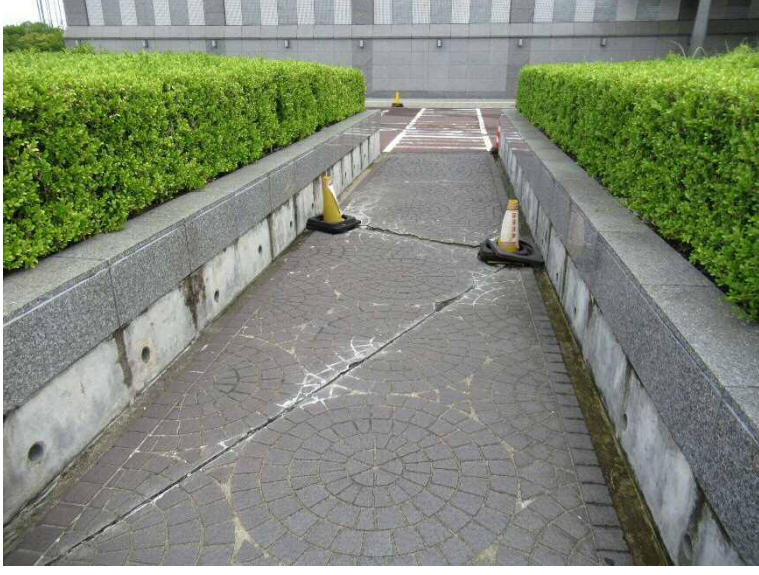
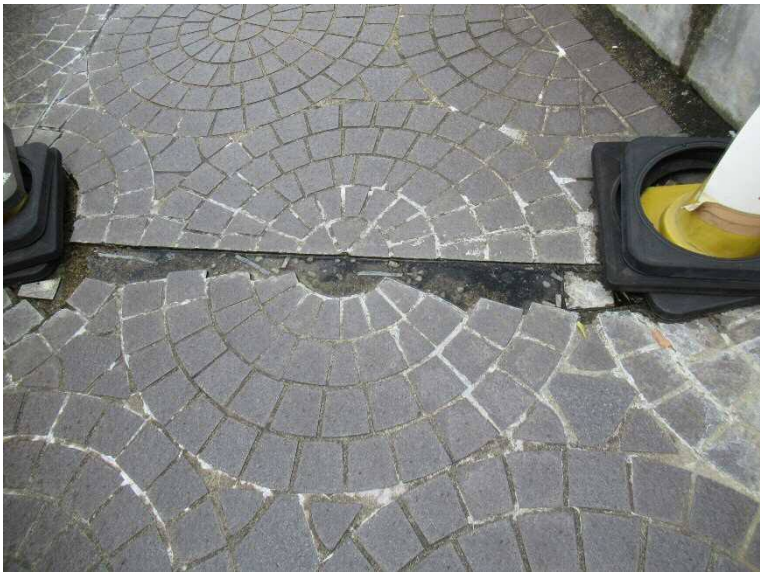
| | 部位：正面広場西側歩道 |

| | 撮影内容：<br>□100 タイル<br>通路全面貼替え<br>(面積は正面広場床タイル<br>1370 m <sup>2</sup> を含む) |

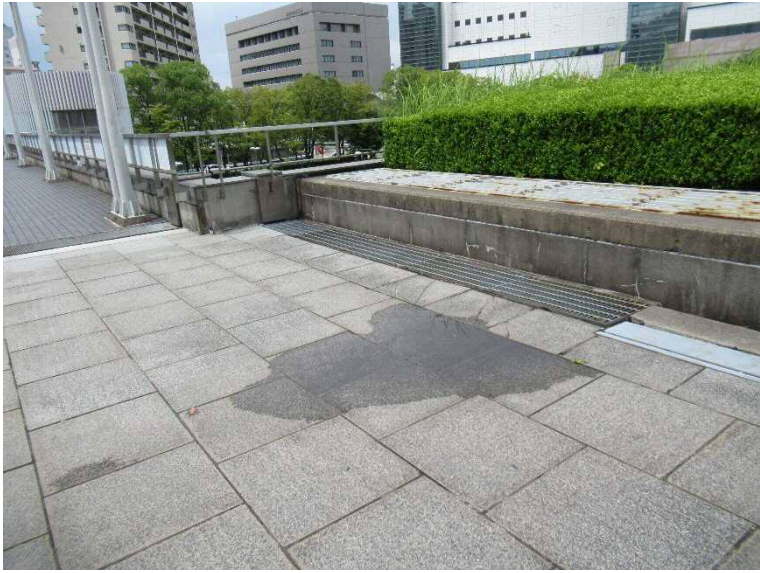
| | 部位：正面広場排煙口前床 |

| | 撮影内容：<br>花崗岩貼替え貼り約 10 m <sup>2</sup><br>沈下を補修して貼替え |

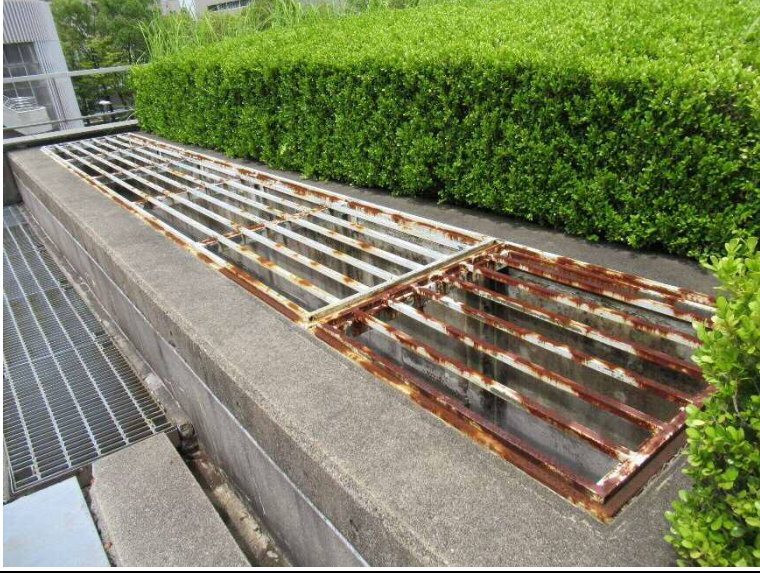
| | 部位：正面広場排煙口(1)～(5) |

| | 撮影内容：<br>鋼製格子交換 |

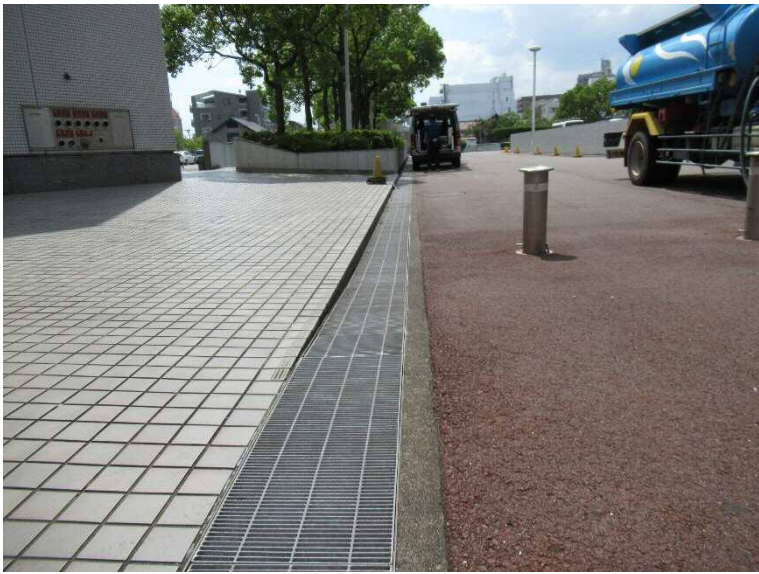
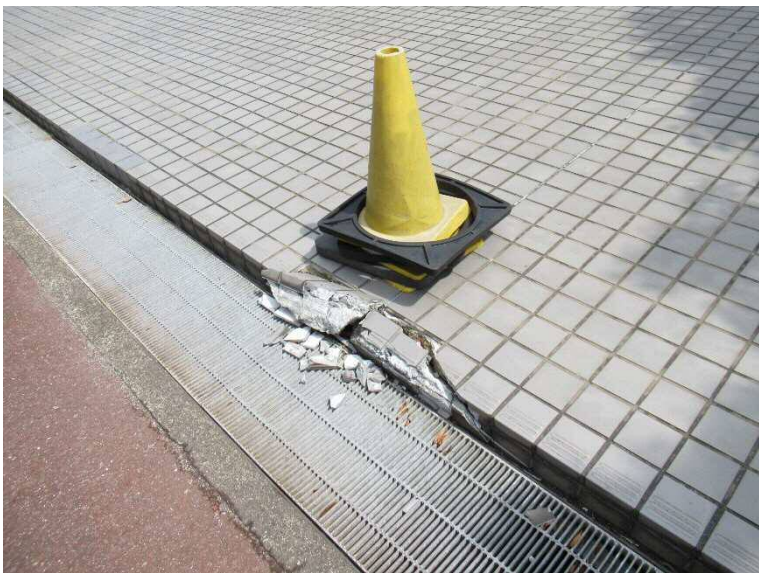
| | 部位： 4 号館北側 |

| | 撮影内容：<br>右側カラーアスファルト<br>約 70 m <sup>2</sup> を 100mm 盛り土<br>し、タイルとレベルをそ<br>ろえる。<br>U 字溝 24m をレベルそろ<br>えのため更新、タイル 70<br>m <sup>2</sup> 更新。 |

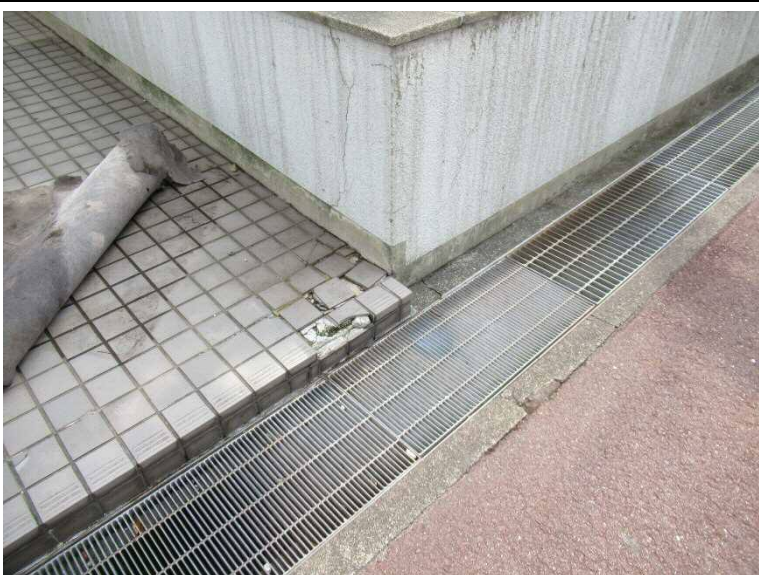
| | 部位： 4 号館北側 |

| | 撮影内容：<br>同上<br>グレーチング W450×約<br>1m×24 枚更新 |
