別紙 13 外構破損箇所リスト

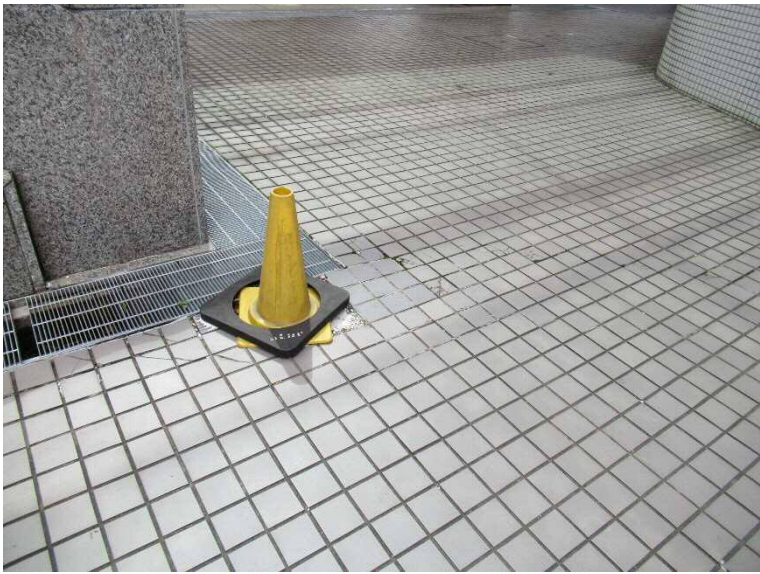
| | 部位：4 号館北側床階段下 |

| | 撮影内容：<br>□100 タイル貼替え<br>約 2 m <sup>2</sup> |

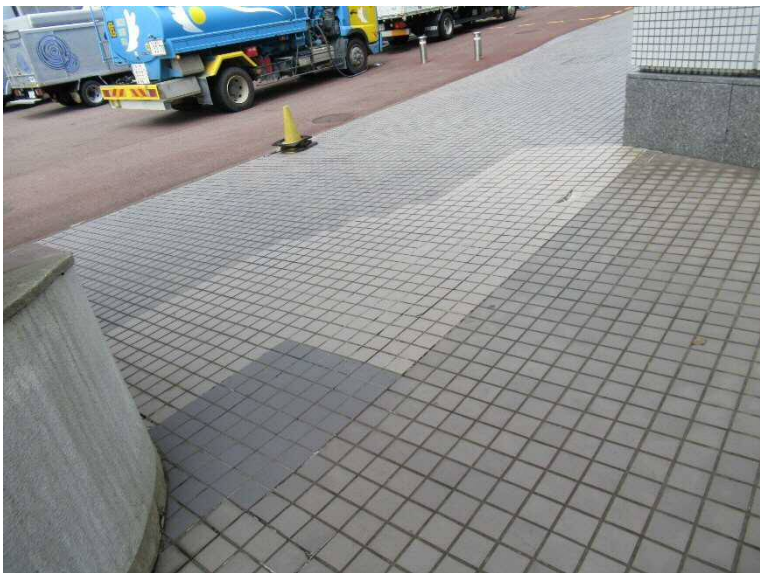
| | 部位： 4 号館北側床西側 |

| | 撮影内容：<br>□100 タイル貼替え<br>6 m <sup>2</sup> |

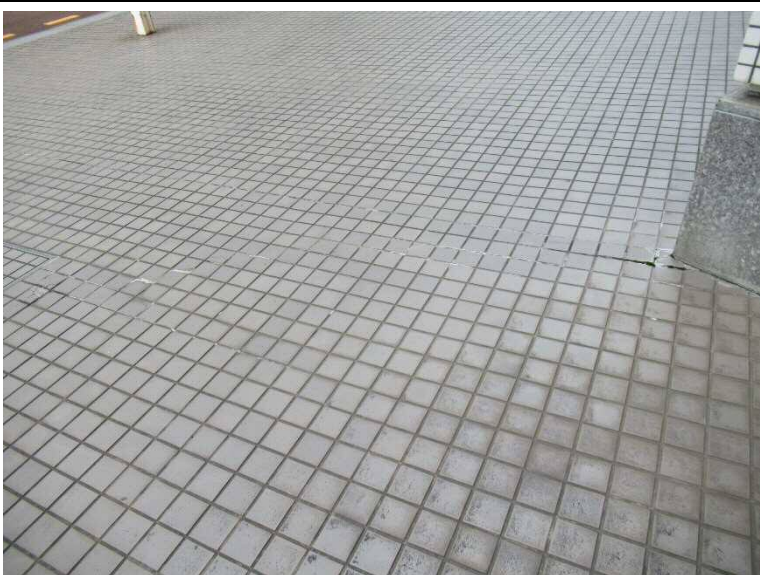
| | 部位： 4 号館北側床 |

| | 撮影内容：<br>□100 タイル貼替え<br>3 m <sup>2</sup> |

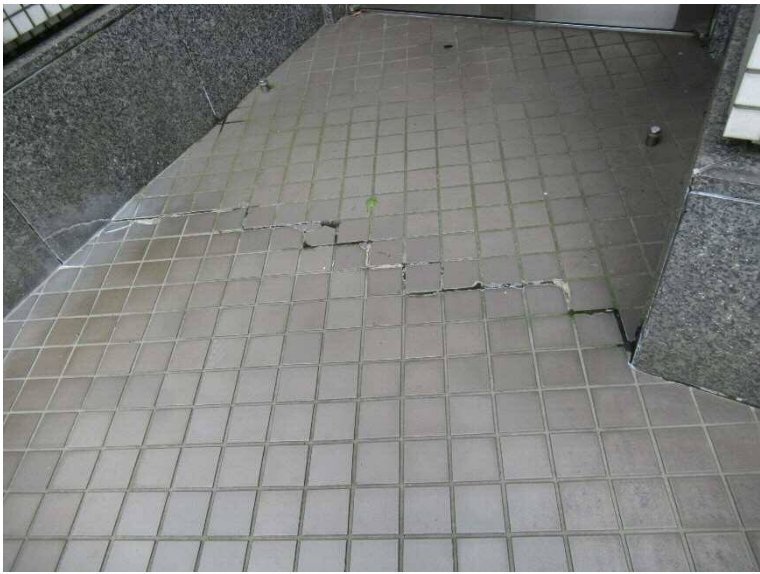
| | 部位：4 号館北側床通用口 |

| | 撮影内容：<br>□100 タイル貼替え<br>2 m <sup>2</sup> |

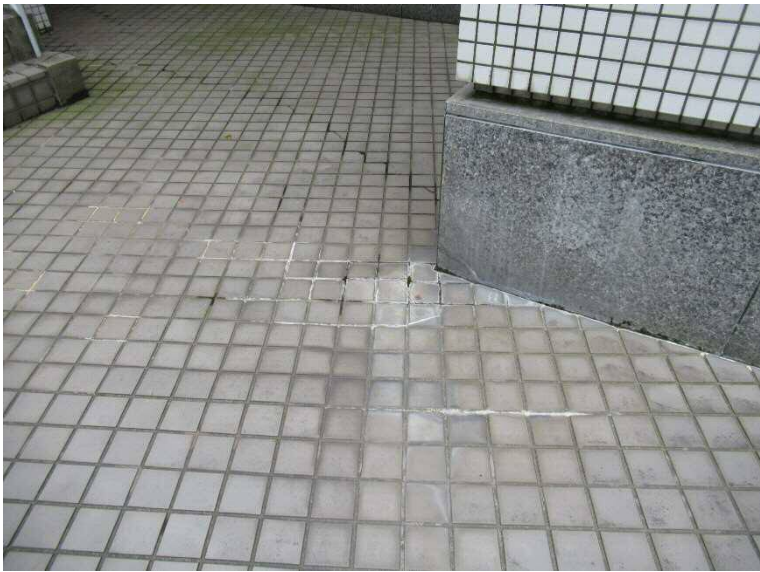
| | 部位： 4 号館北側床東側 |

| | 撮影内容：<br>□100 タイル貼替え<br>$3 \times 3 = 9$ m <sup>2</sup> |

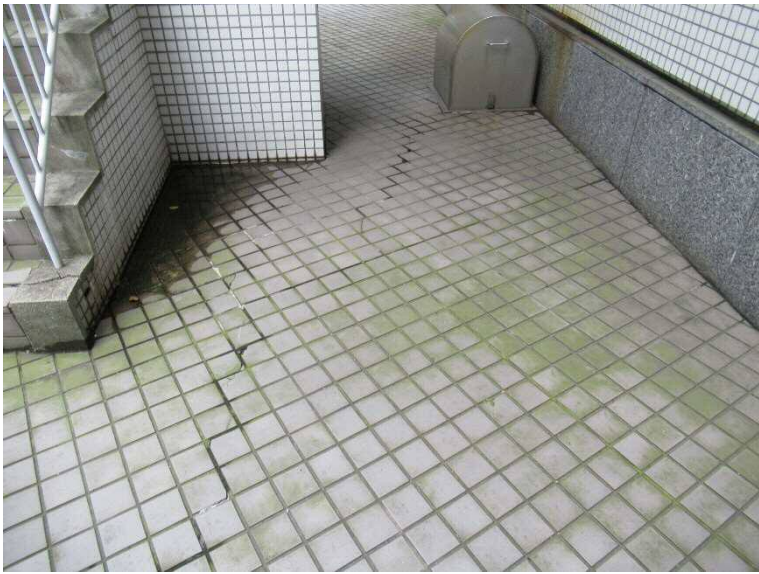
| | 部位： 4 号館北側床東側 |

| | 撮影内容：<br>□100 タイル貼替え<br>6 m <sup>2</sup> |

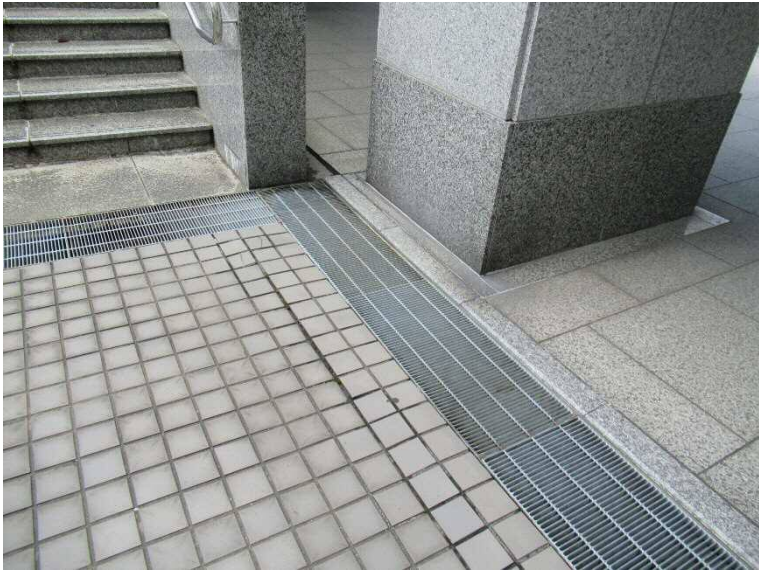
| | 部位： 4 号館北側床<br>東側階段下 |

| | 撮影内容：<br>□100 タイル貼替え<br>2 m <sup>2</sup> |

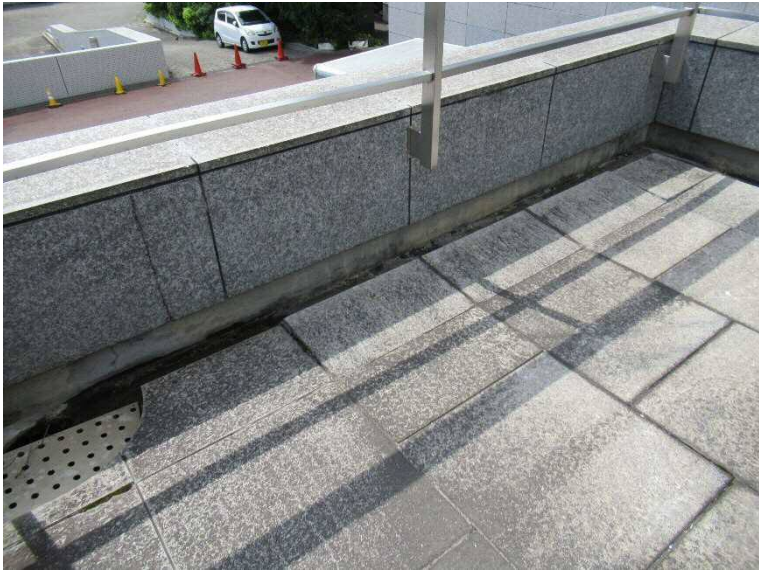
| | 部位： 1 号館南屋外通路 |

| | 撮影内容：<br>イベントホール南側デッキ床<br>花崗岩貼替え<br>1×12m=12 m <sup>2</sup> |

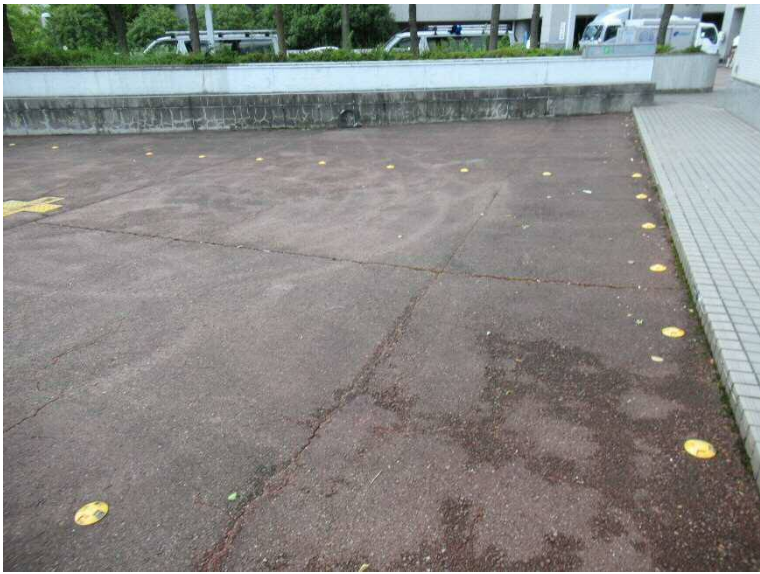
| | 部位：4 号館西搬入ヤード |

| | 撮影内容：<br>カラーアスファルト一部<br>再舗装 |

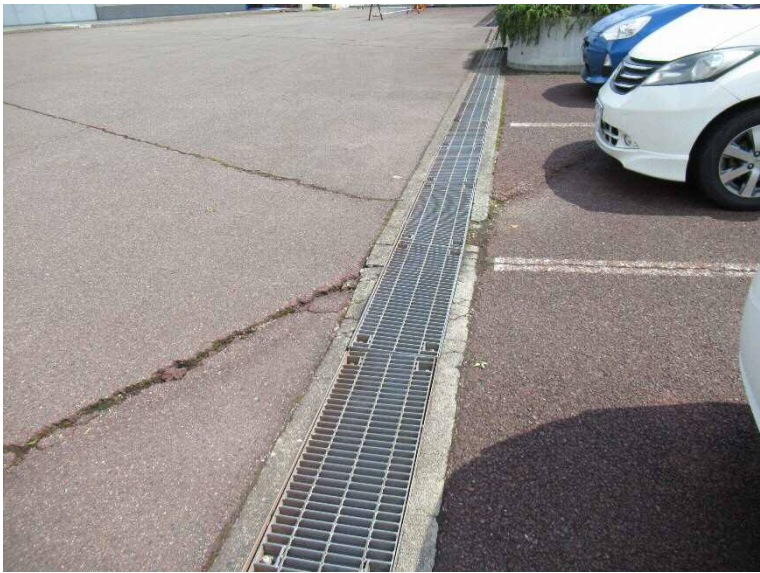
| | 部位：4 号館西搬入ヤード |

| | 撮影内容：<br>カラーアスファルト一部<br>再舗装<br>U 字溝 45m、グレーチン<br>グ 300×約 1m×45 枚<br>更新 |

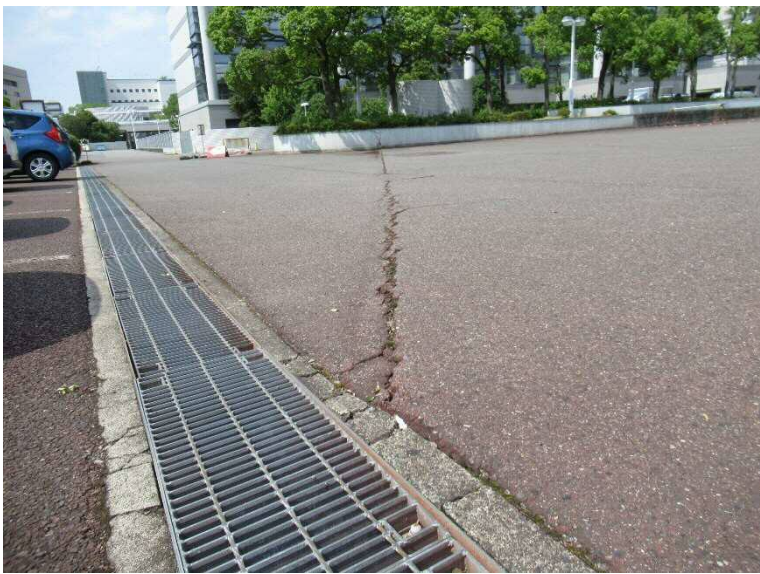
| | 部位：4 号館西搬入ヤード |

| | 撮影内容：<br>カラーアスファルト<br>歩行・走行に支障をきた<br>すような箇所を補修す<br>る。事業期間中で劣化の<br>進行に応じて順次更新と<br>する。 |

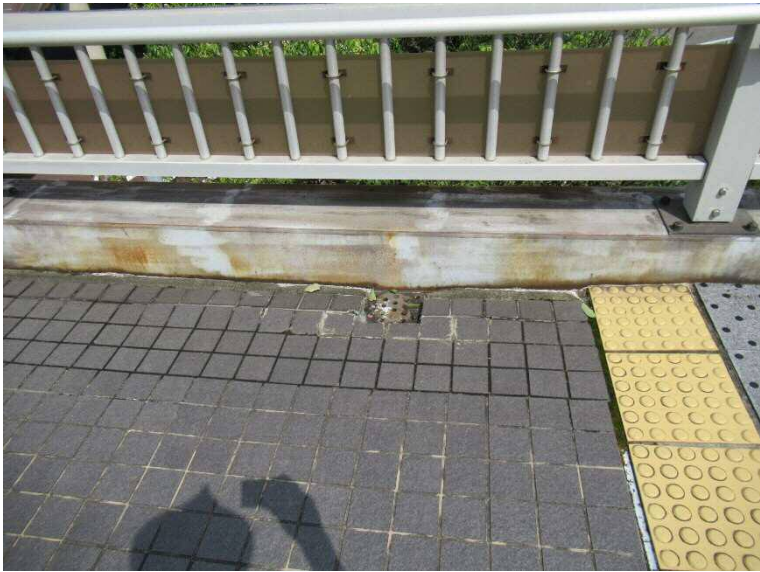
| | 部位：西側歩道橋床タイル |

| | 撮影内容：<br>歩道橋、橋桁<br>□100 タイル貼替え 2 m <sup>2</sup> |

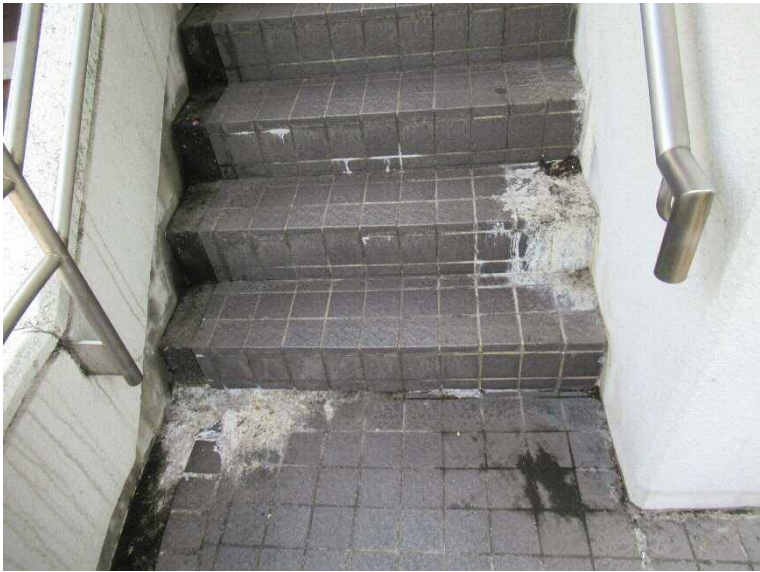
| | 部位：西側歩道橋床タイル |

| | 撮影内容：<br>□100 タイル貼替え<br>1050×6000×2≒13 m <sup>2</sup> |

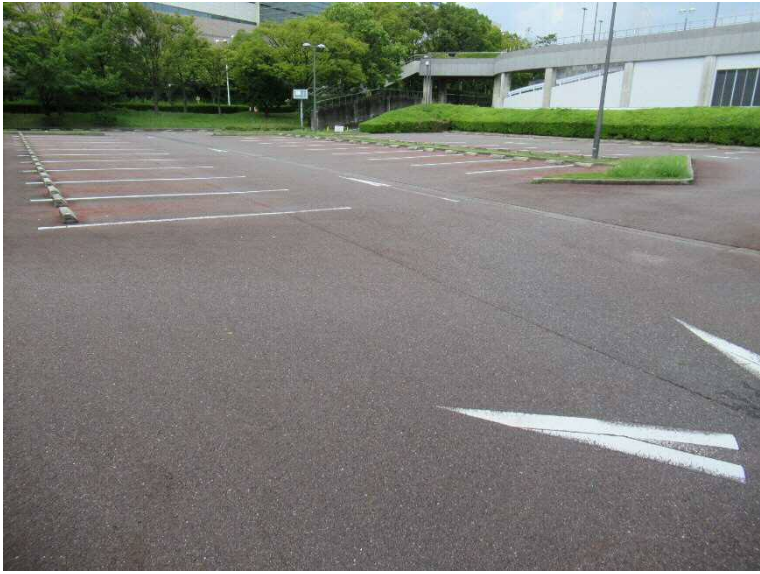
| | 部位：第 3 駐車場 |

| | 撮影内容：<br>車止め 83 台×2 個＝166<br>個、路上ペイント<br>更新 |

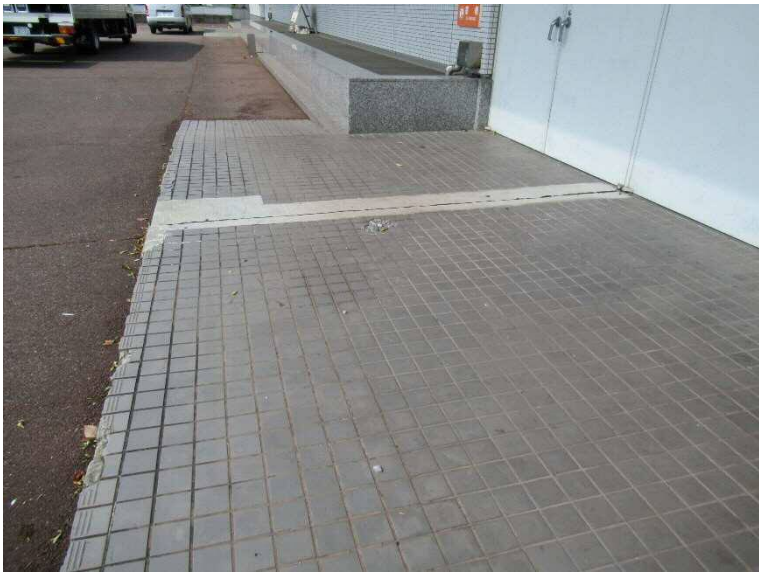
| | 部位： 4 号館西搬入口 |

| | 撮影内容：<br>□100 タイル貼替え<br>14 m <sup>2</sup> |

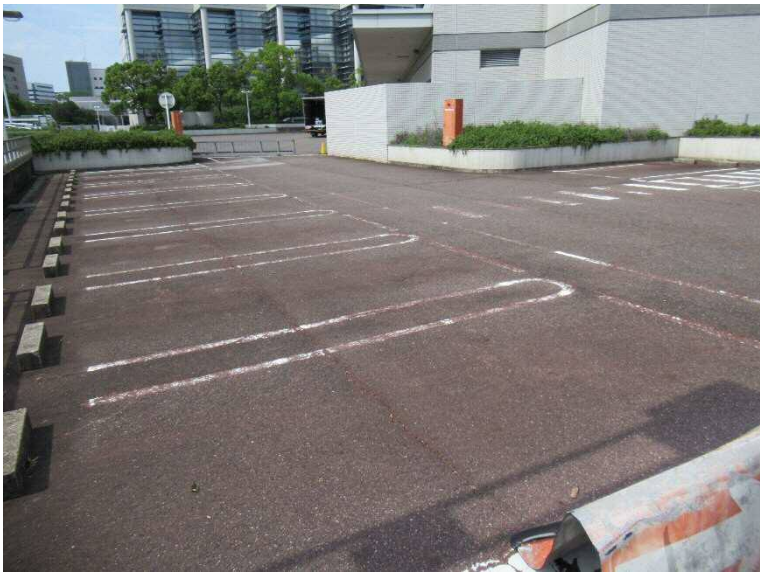
| | 部位：第 4 駐車場 |

| | 撮影内容：北側<br>車止め 11 台×2 個<br>路上ペイント<br>更新 |

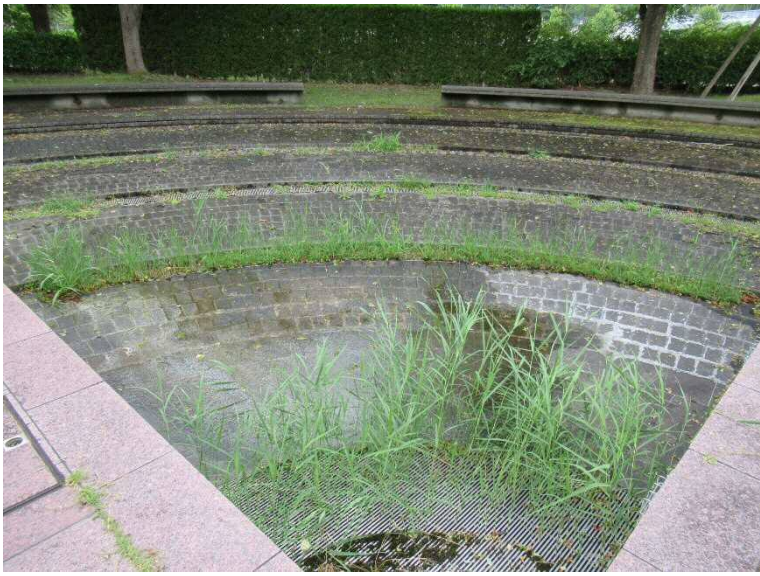
| | 部位：南広場西側 |

| | 撮影内容：<br>水の修景<br>5号館(仮称)新設に伴い撤去 |

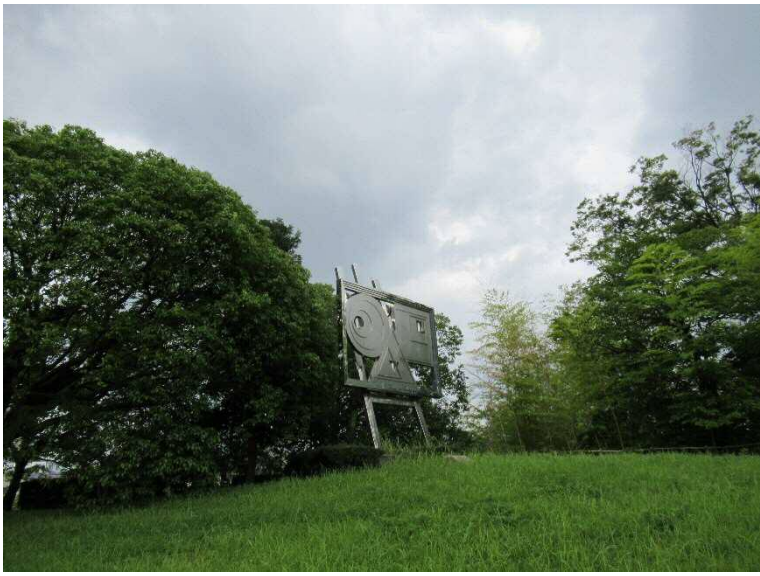
| | 部位：2号館東側 |

| | 撮影内容：<br>モニュメント<br>既設使用 |

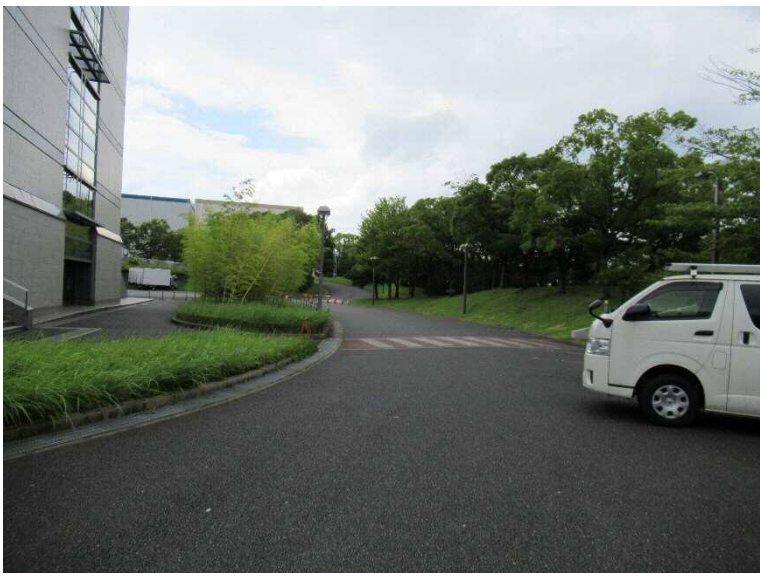
| | 部位：1号館東側 |

| | 撮影内容：<br>アスファルト<br>痛んでいる箇所の部分補修 |
