雨漏り等状況説明図&lt;1号館2F&gt; S=1/500

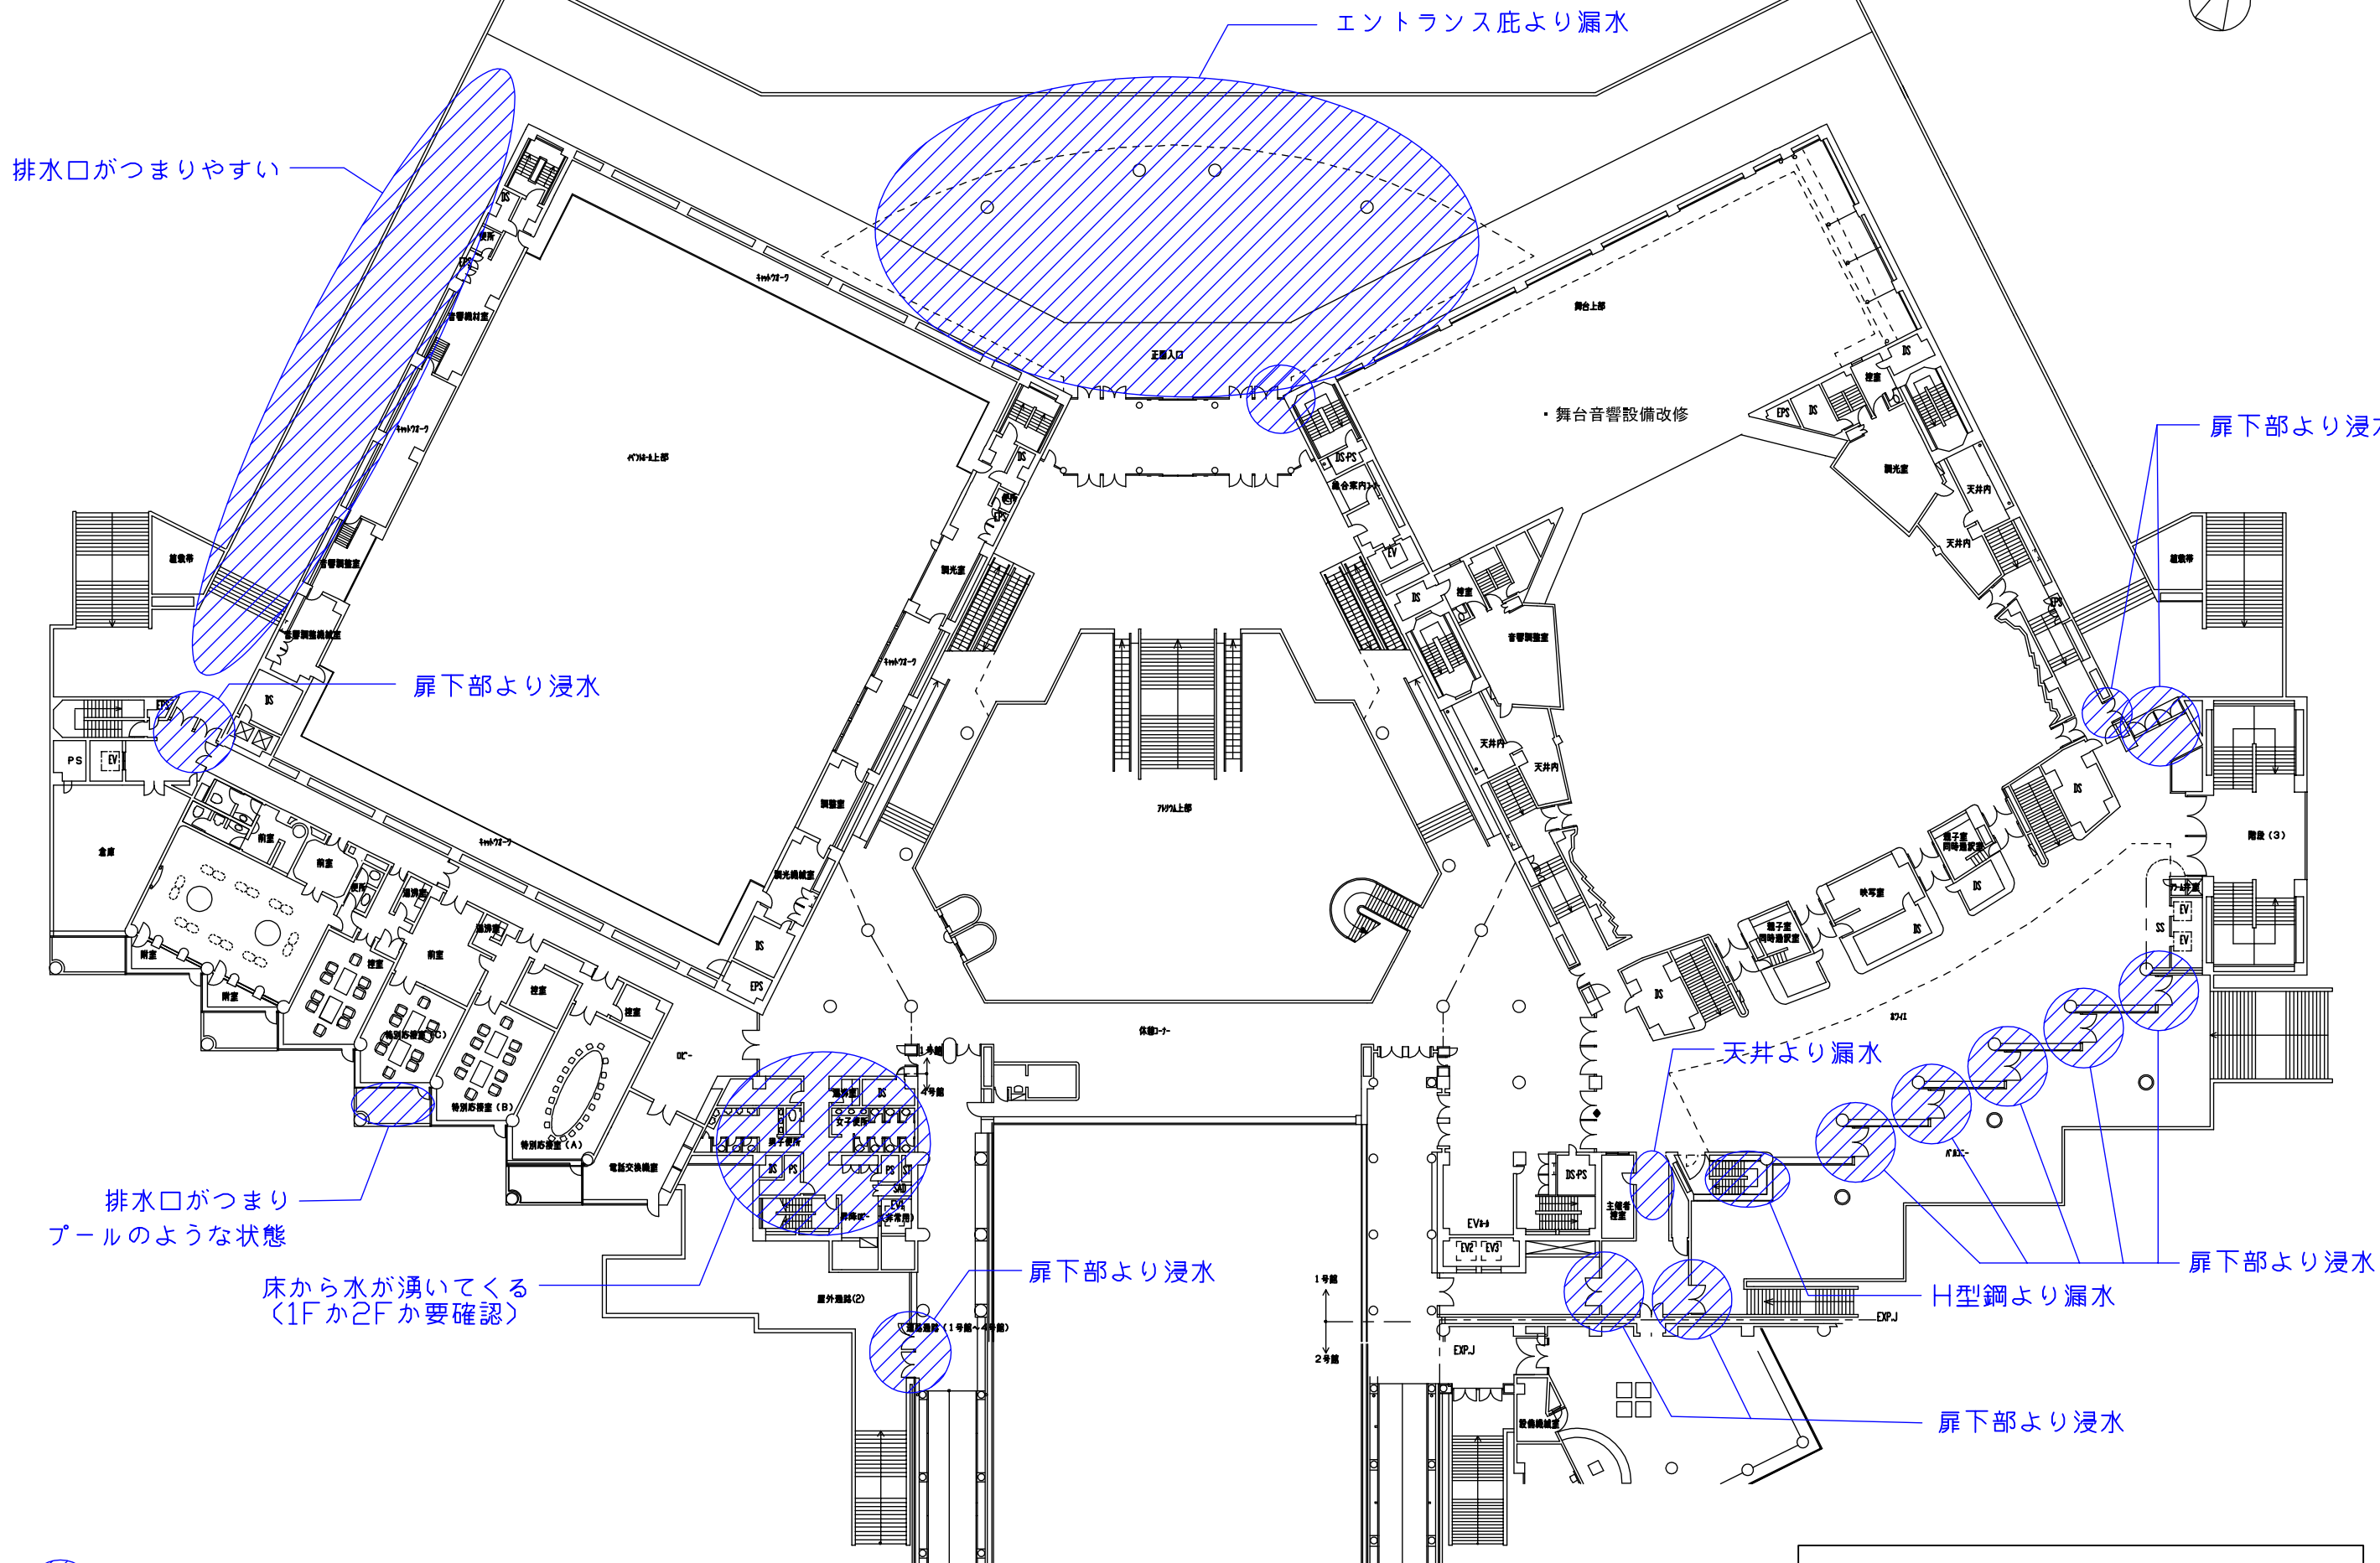
屋外倉庫  
堀川の水位により  
マンホールより逆流

駐車スペース及び荷捌き  
堀川から逆流しピットから溢れる

天井より

6F機械室の  
マシンハッチより

床から水が湧いてくる  
(1Fか2Fか要確認)

照明器具より漏水

1階と2階の中間の踊場

ハッチングは、施設管理者より漏水、浸水等の報告がされている範囲を示す。防水改修工事では、これらの漏水、浸水の原因を究明し、解消するように対策案を施すこと。  
その他は要求水準の防水改修工事、金属屋根改修工事、外装シール改修工事等を参照のこと。

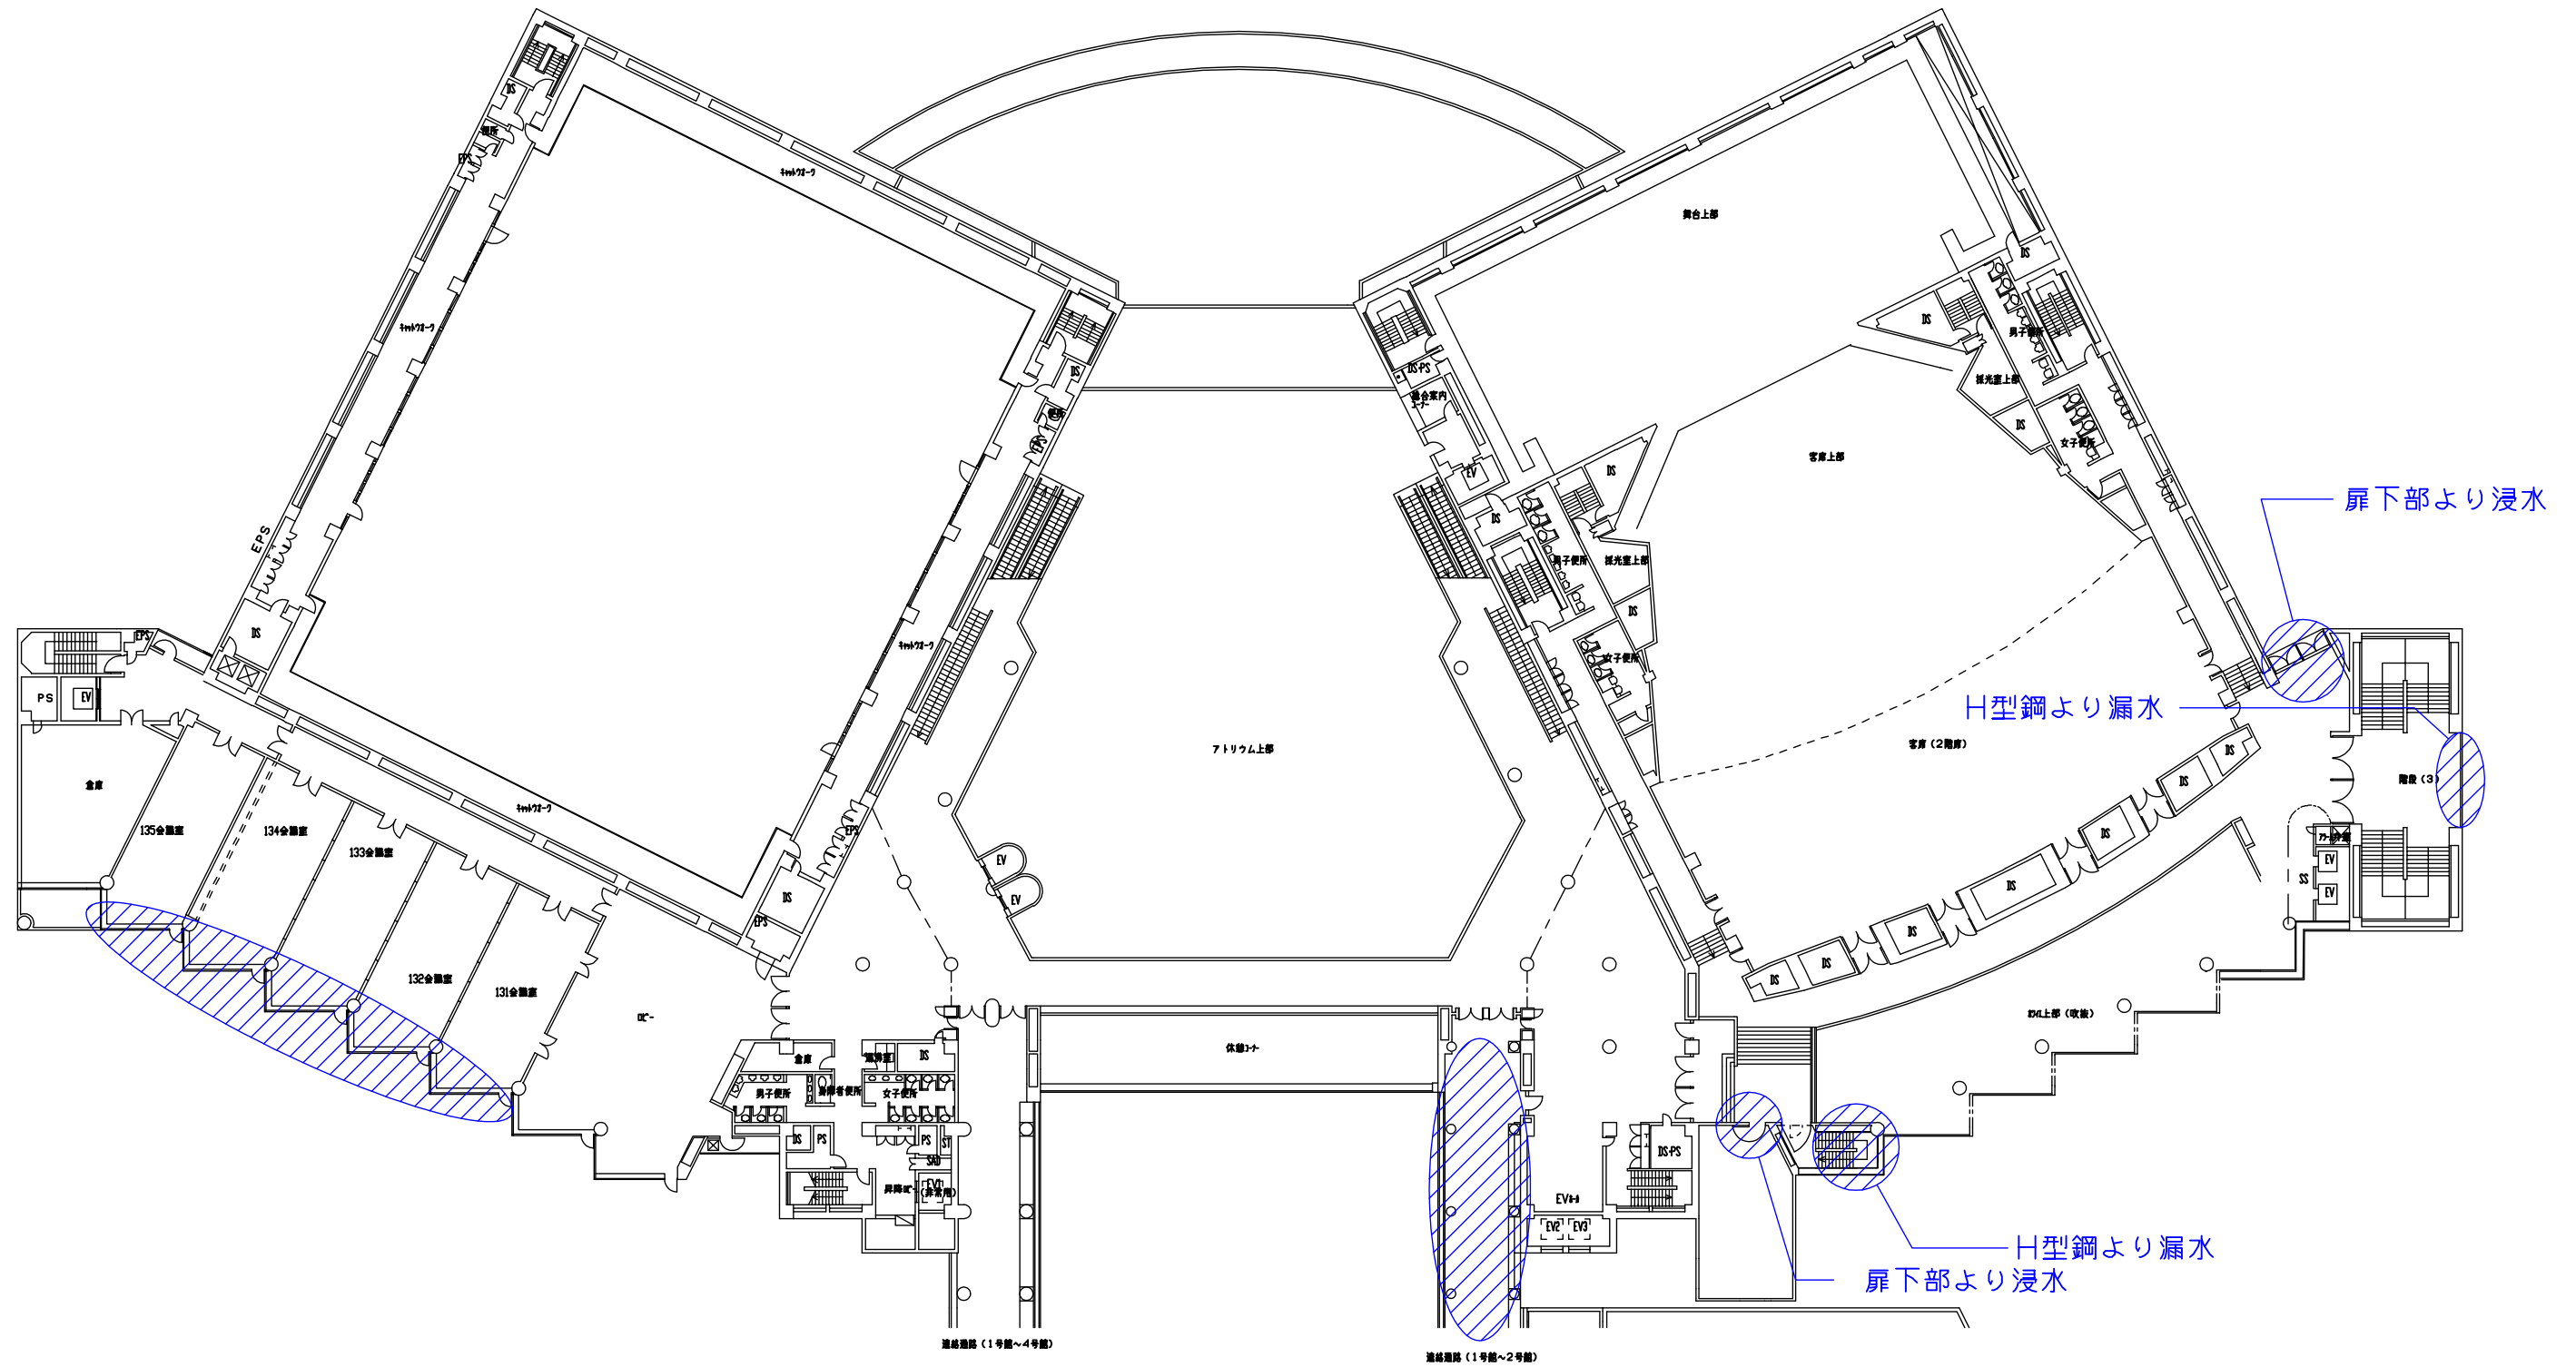
ハッチングは、施設管理者より漏水、浸水等の報告がされている範囲を示す。防水改修工事では、これらの漏水、浸水の原因を究明し、解消するように対策案を施すこと。  
その他は要求水準の防水改修工事、金属屋根改修工事、外装シール改修工事等を参照のこと。

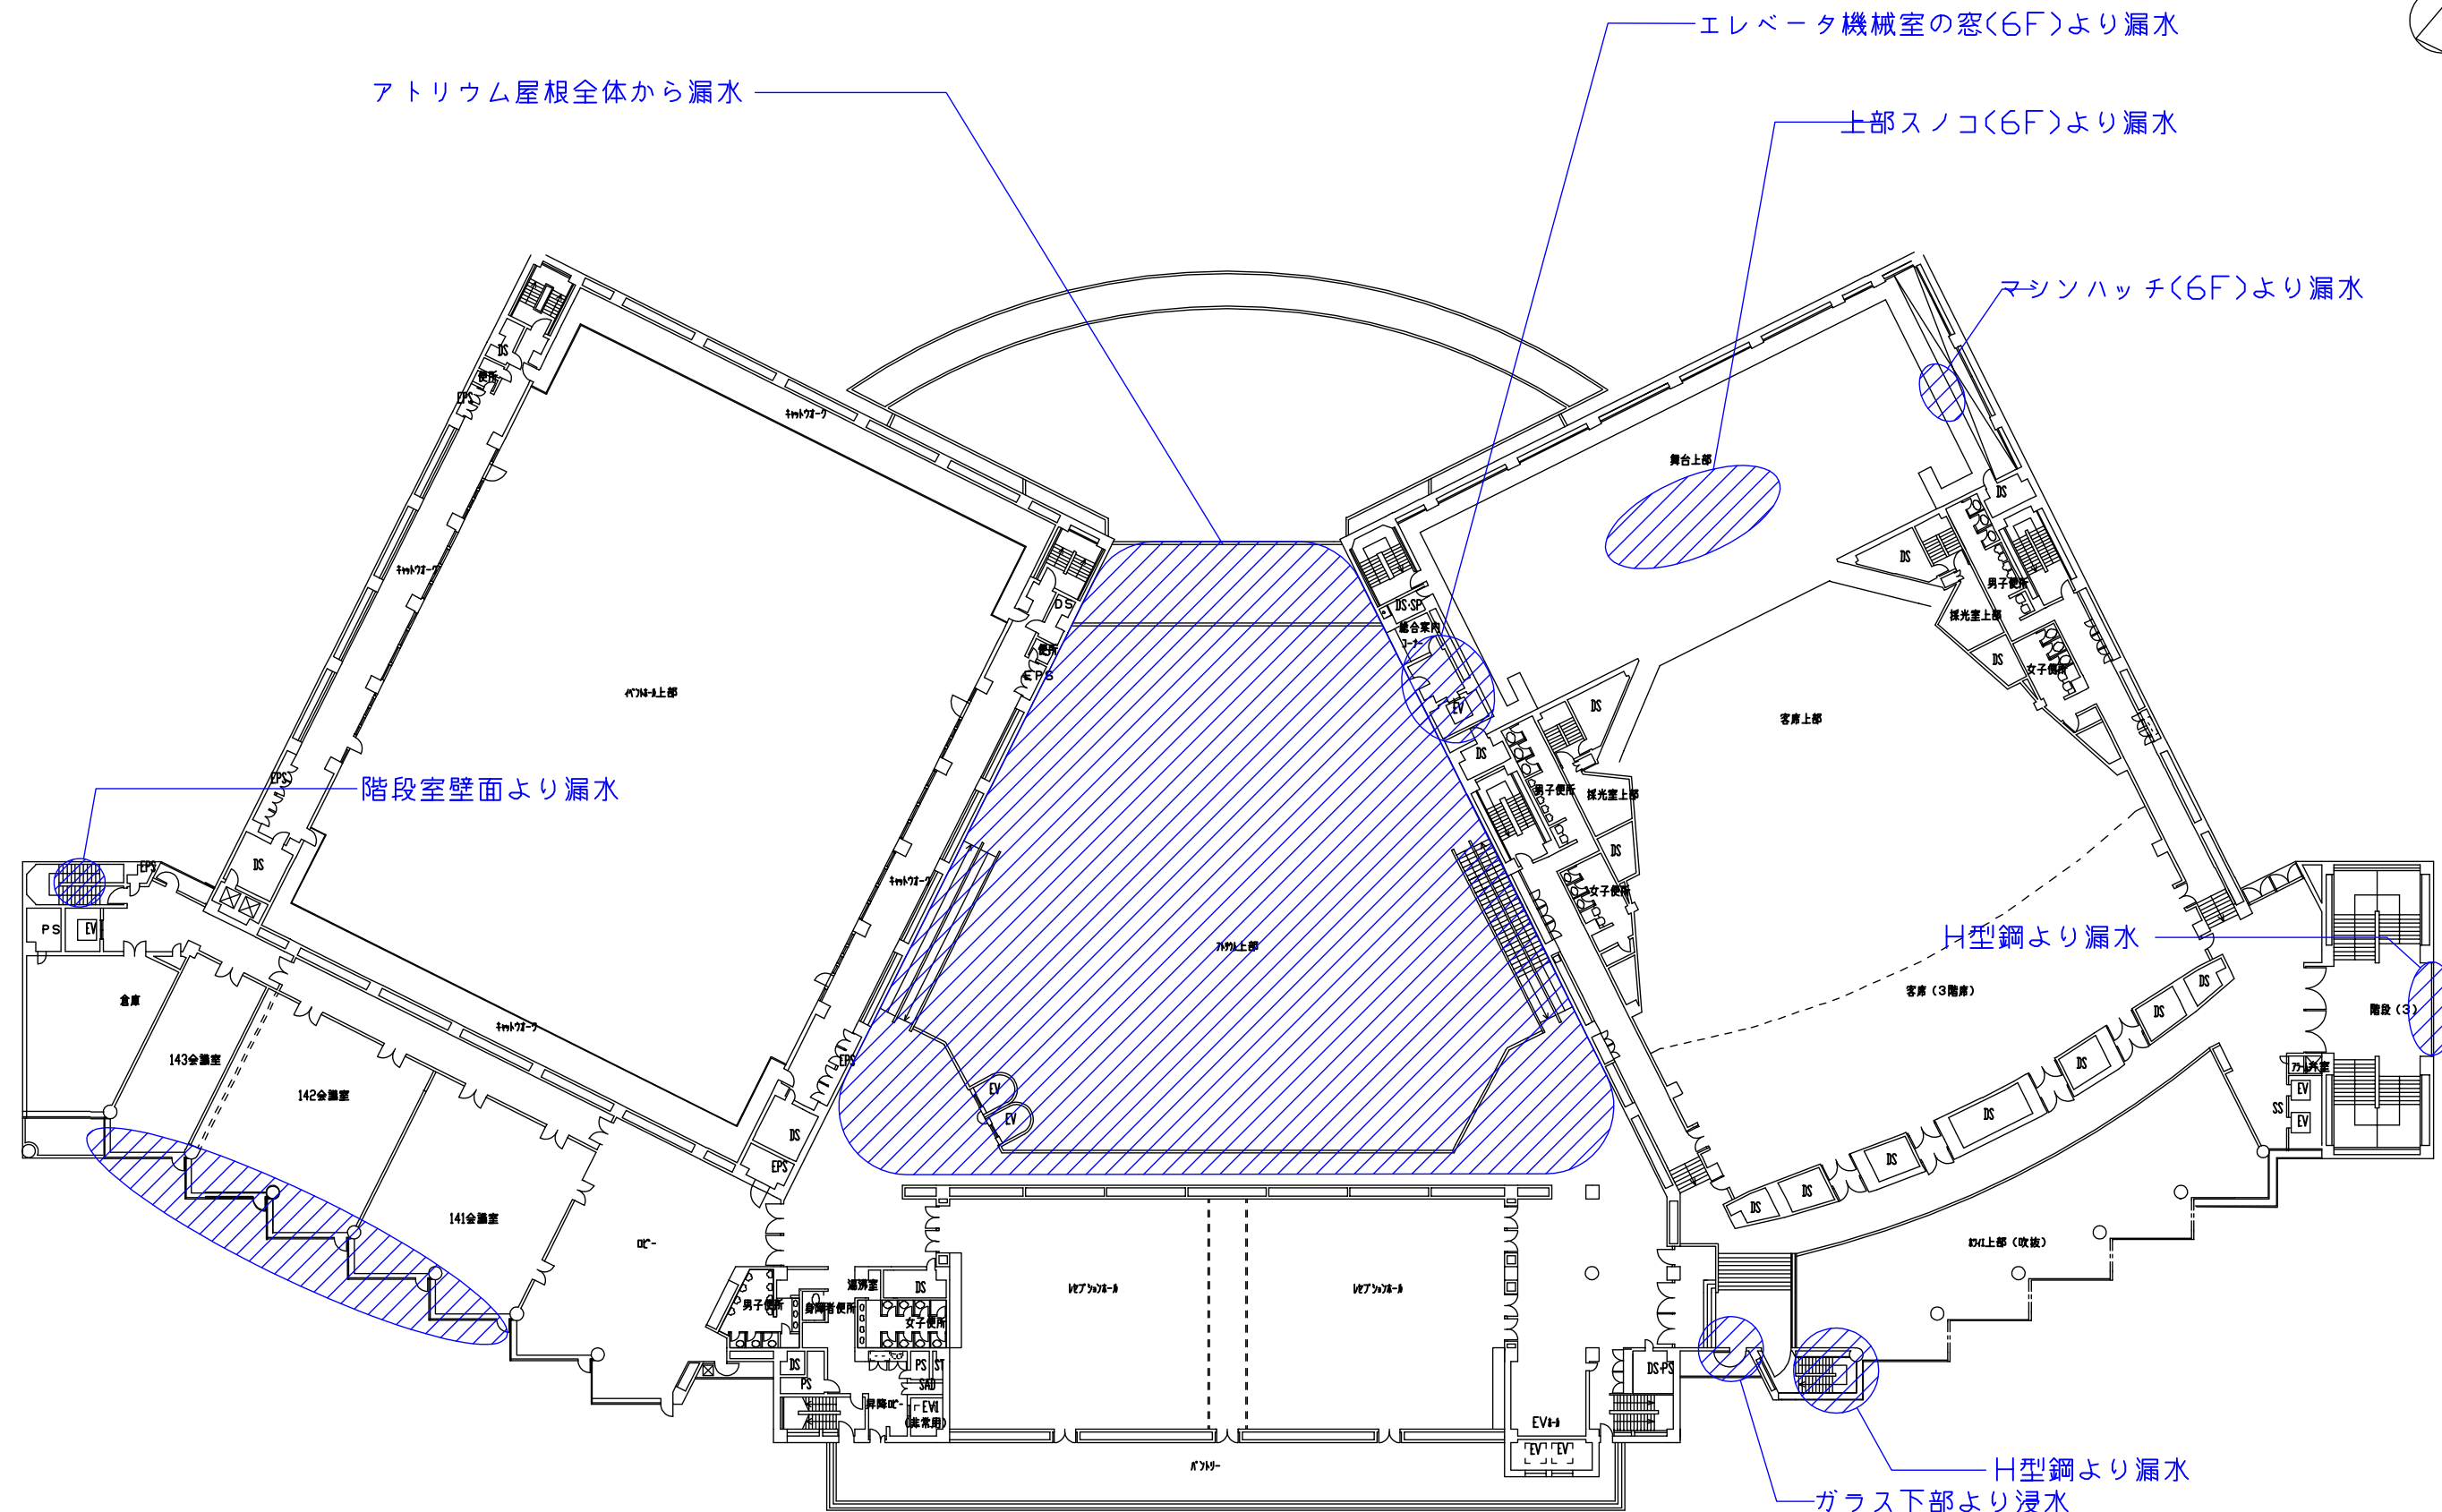
ハッチングは、施設管理者より漏水、浸水等の報告がされている範囲を示す。防水改修工事では、これらの漏水、浸水の原因を究明し、解消するように対策案を施すこと。その他は要求水準の防水改修工事、金属屋根改修工事、外装シール改修工事等を参照のこと。

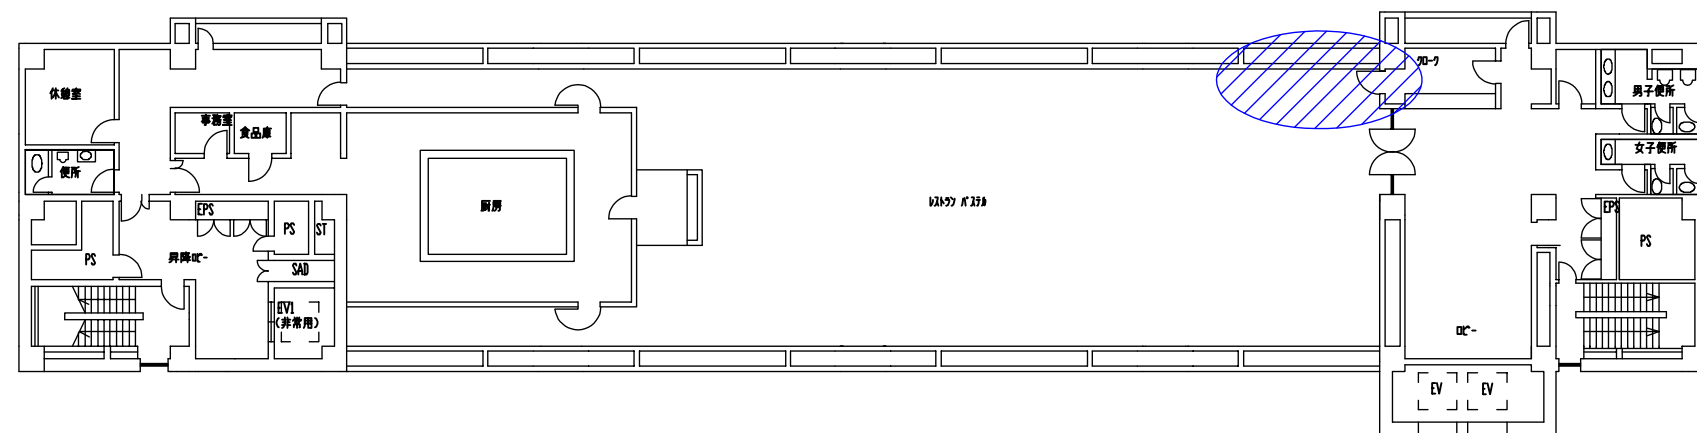
ハッチングは、施設管理者より漏水、浸水等の報告がされている範囲を示す。防水改修工事では、これらの漏水、浸水の原因を究明し、解消するように対策案を施すこと。その他は要求水準の防水改修工事、金属屋根改修工事、外装シール改修工事等を参照のこと。

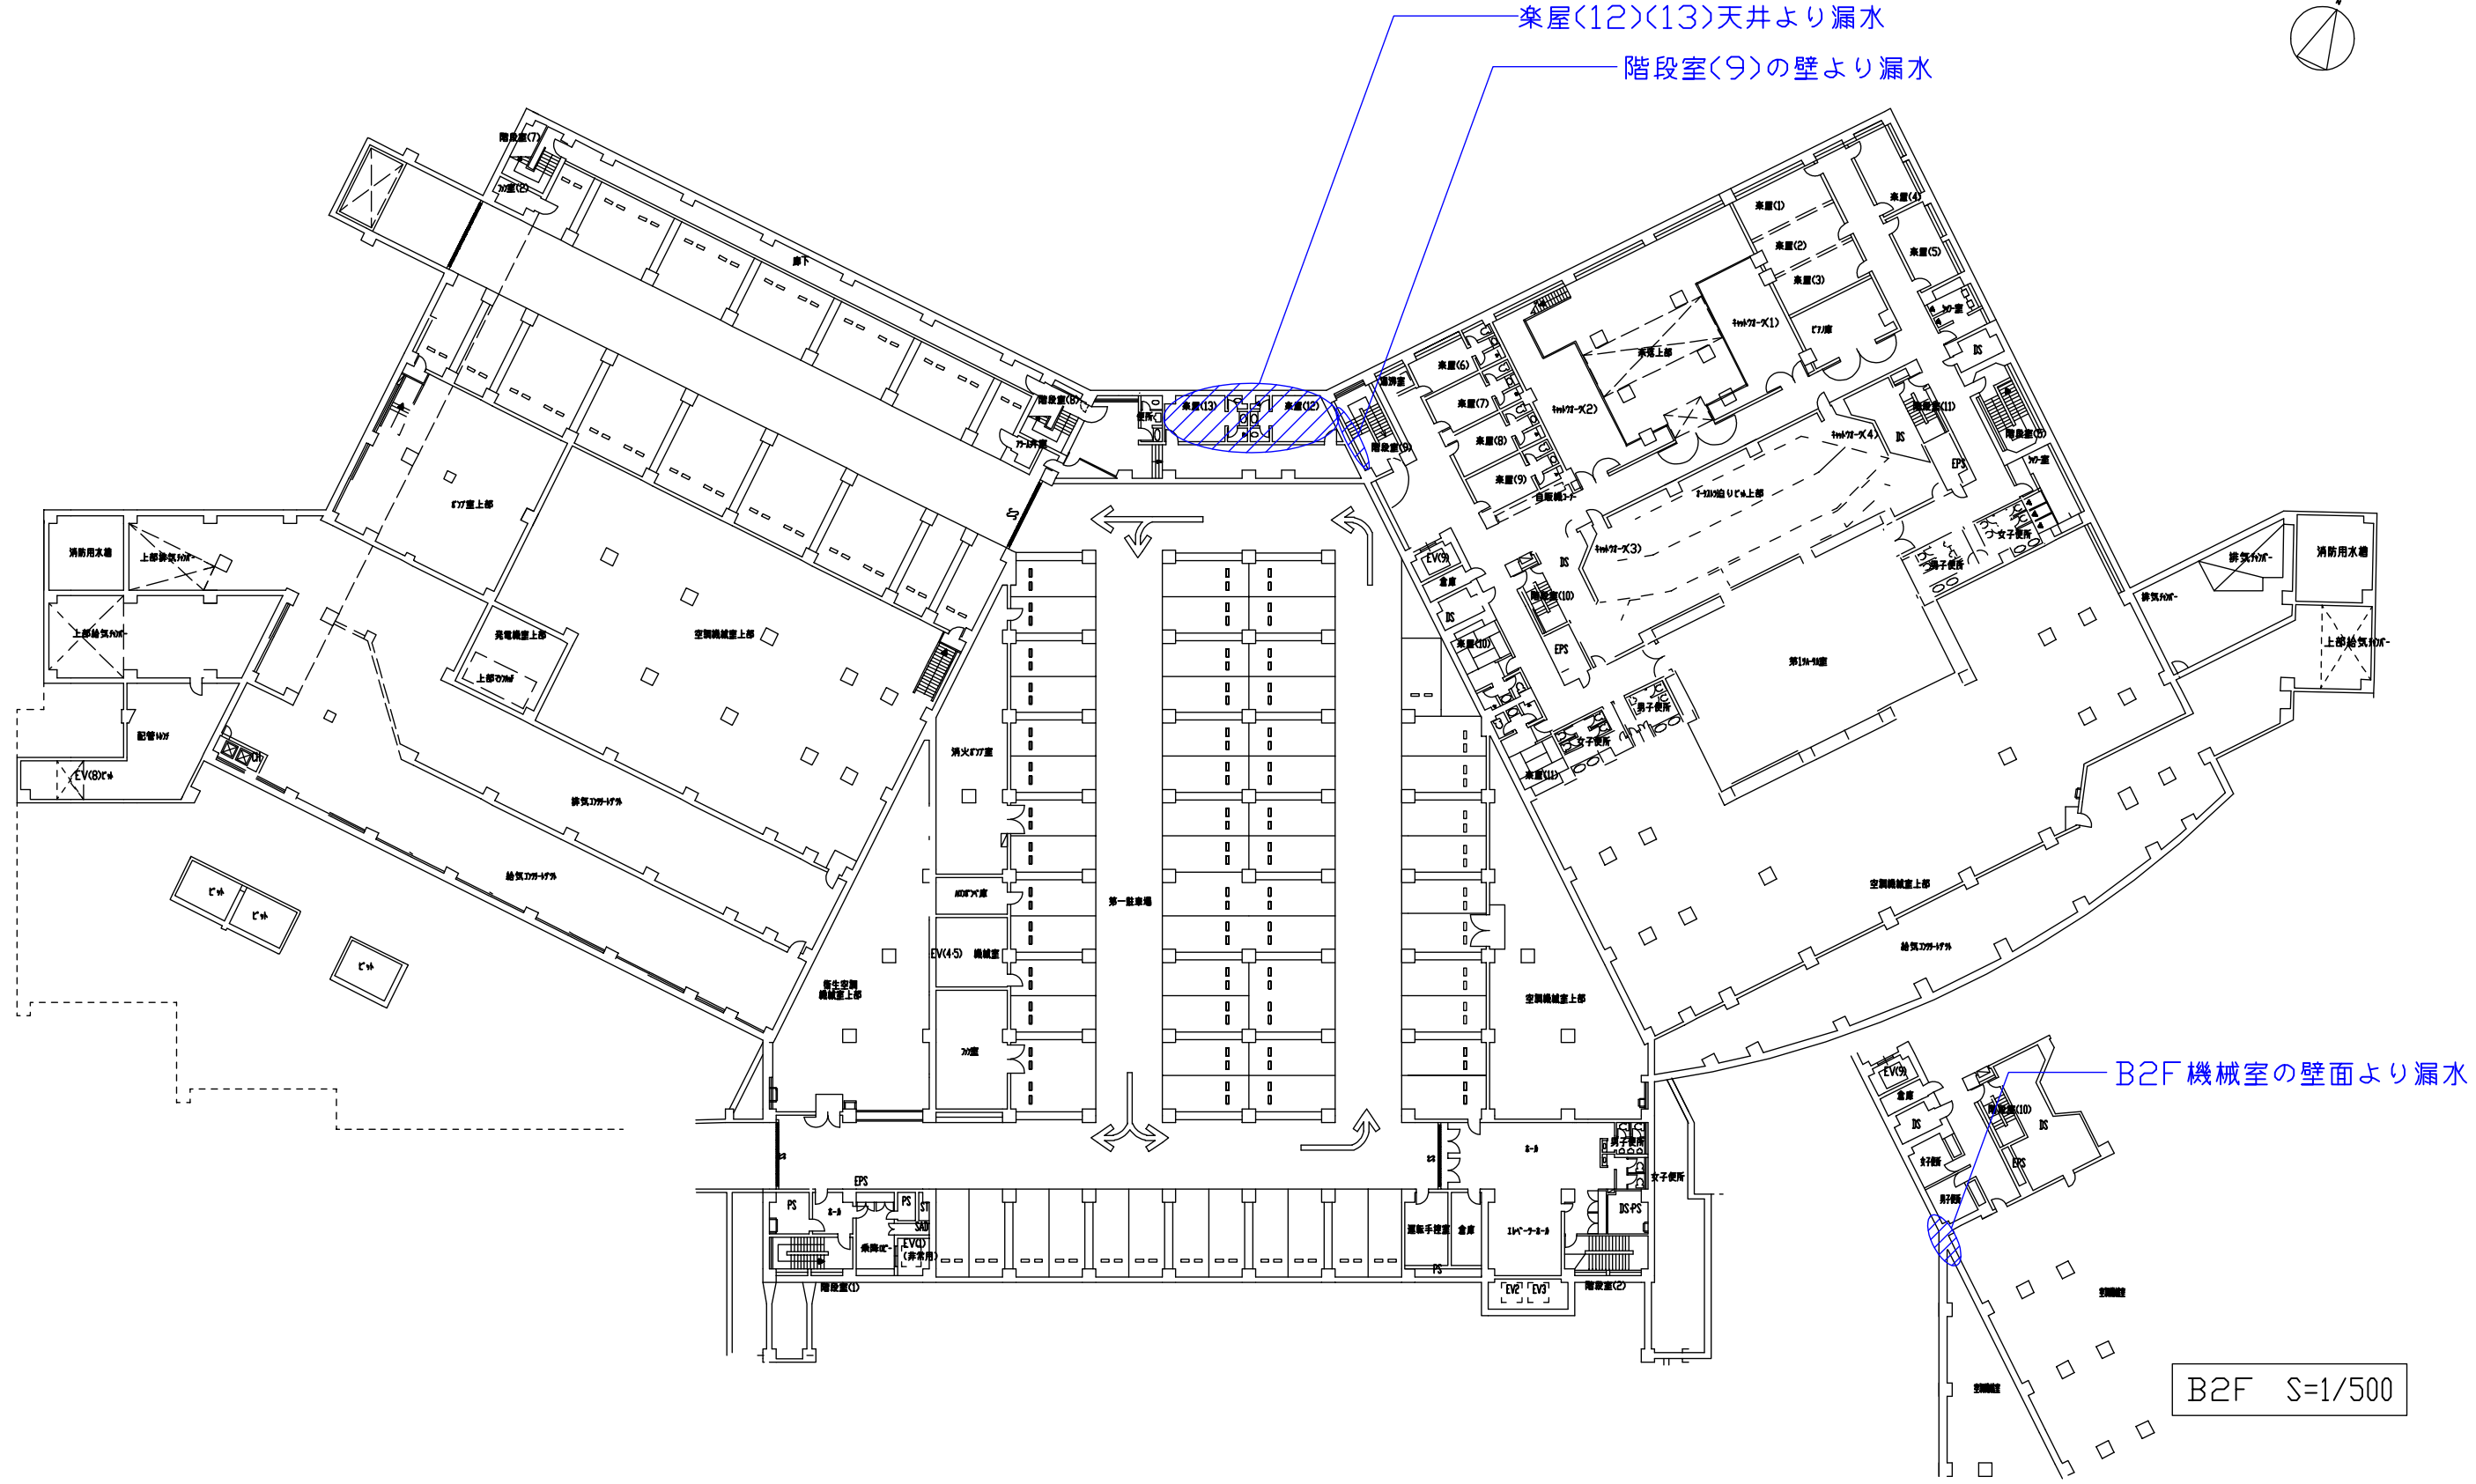
B2F S=1/500

ハッチングは、施設管理者より漏水、浸水等の報告がされている範囲を示す。防水改修工事では、これらの漏水、浸水の原因を究明し、解消するように対策案を施すこと。  
その他は要求水準の防水改修工事、金属屋根改修工事、外装シール改修工事等を参照のこと。

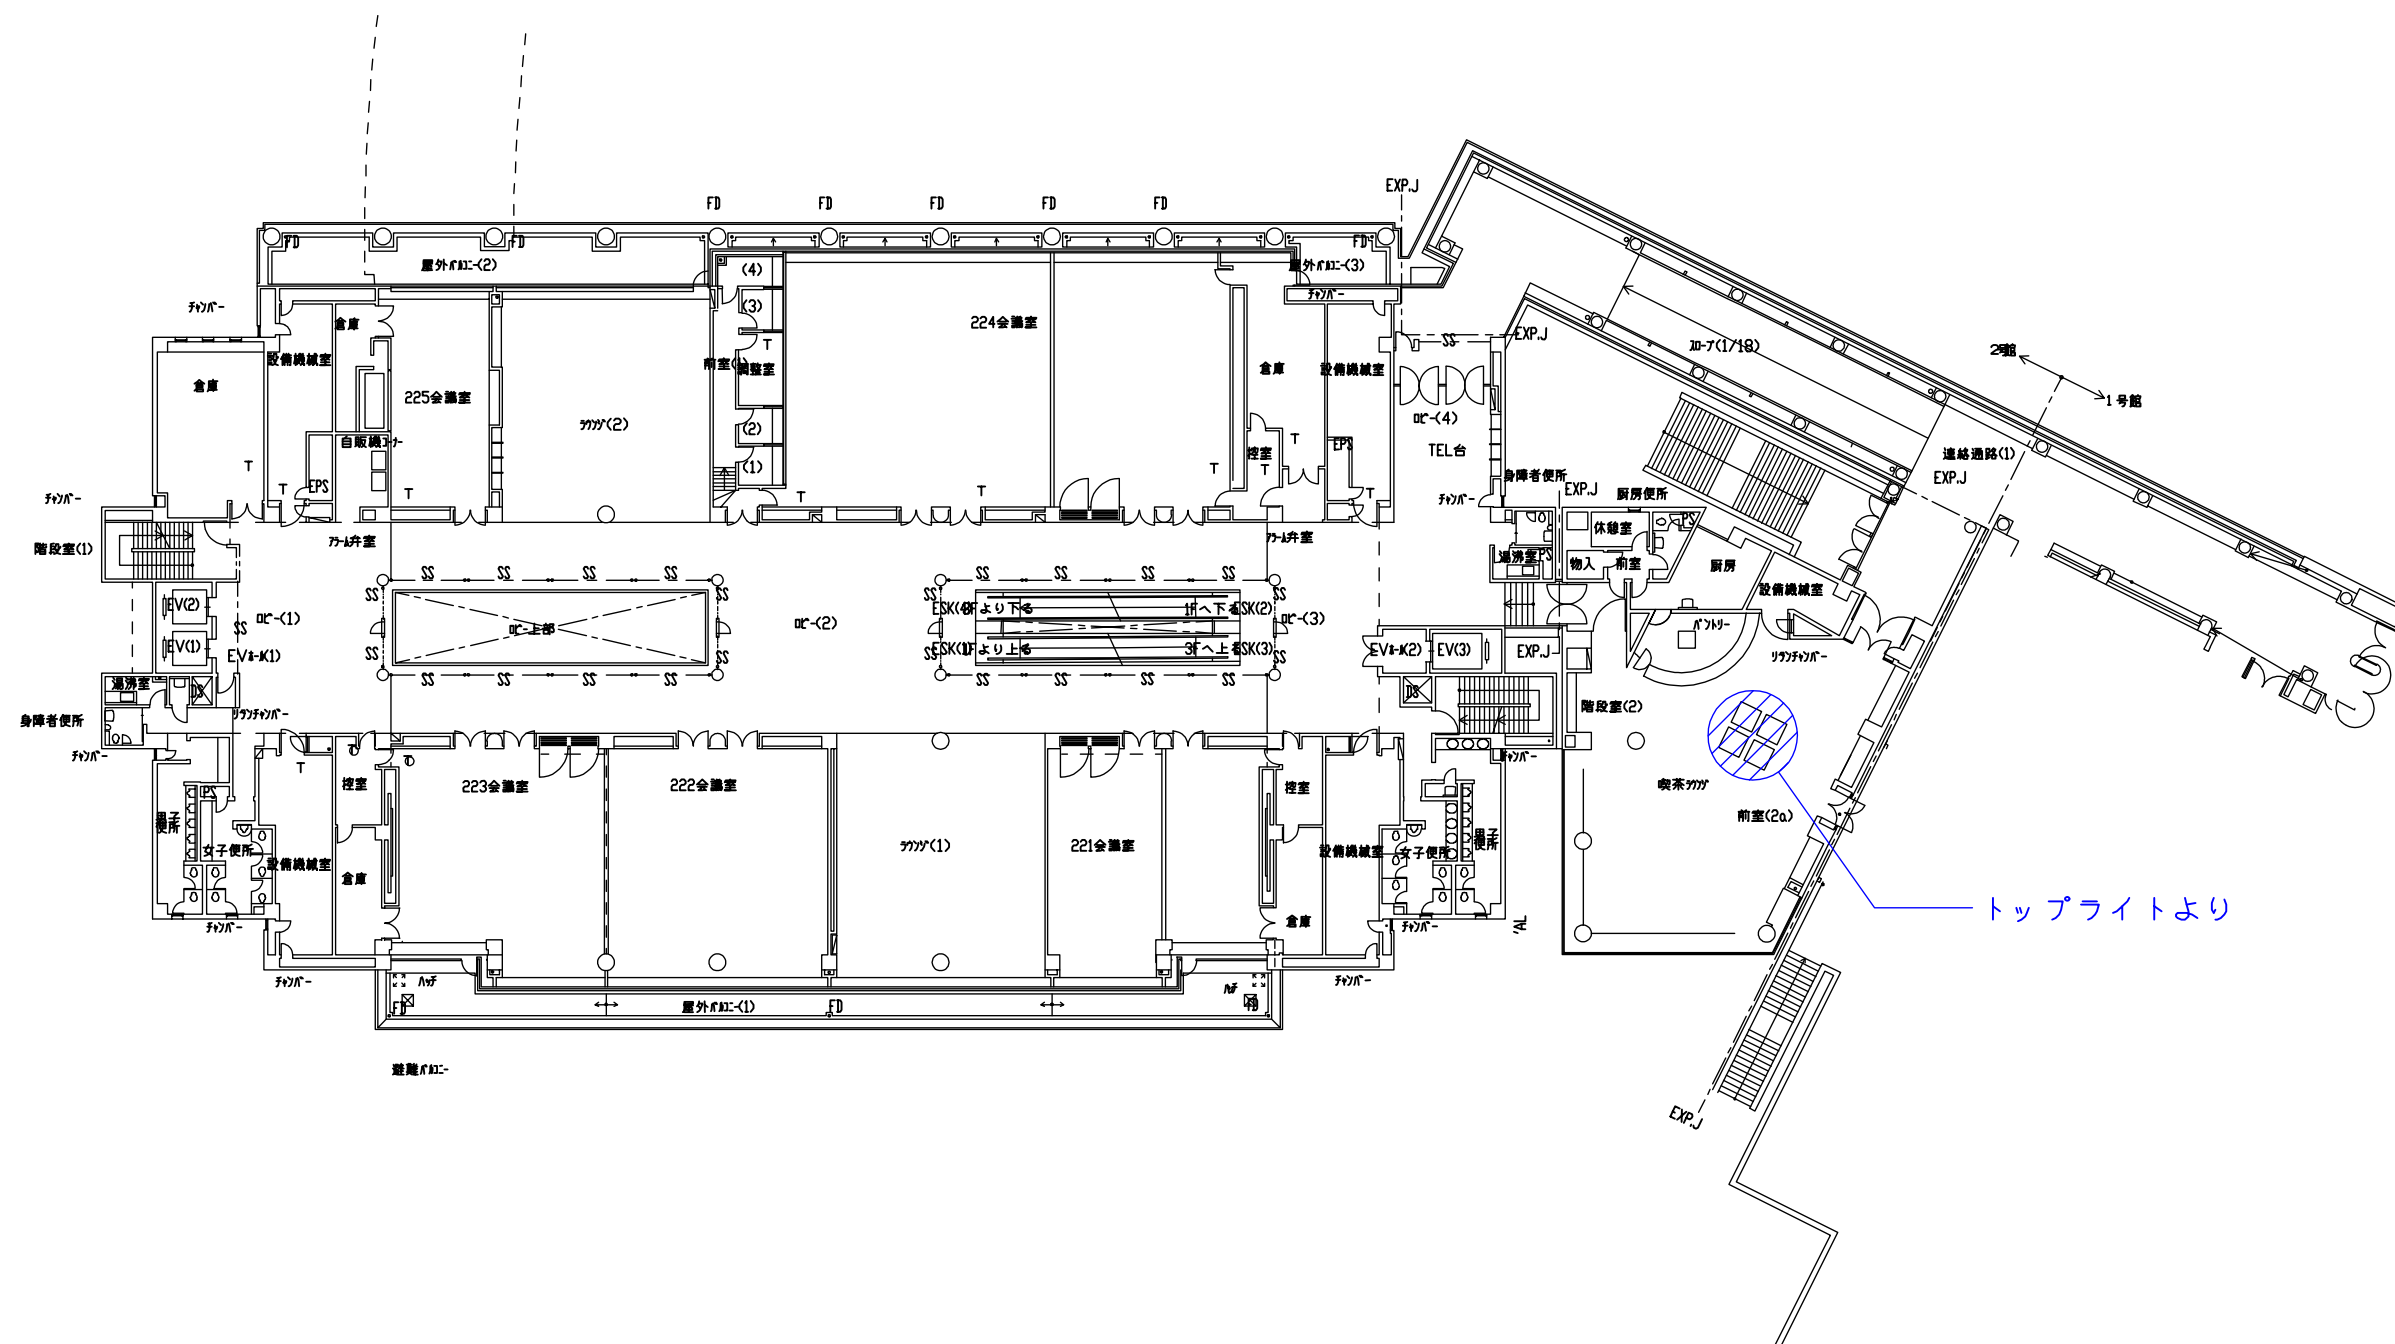
ハッチングは、施設管理者より漏水、浸水等の報告がされている範囲を示す。防水改修工事では、これらの漏水、浸水の原因を究明し、解消するように対策案を施すこと。その他は要求水準の防水改修工事、金属屋根改修工事、外装シール改修工事等を参照のこと。

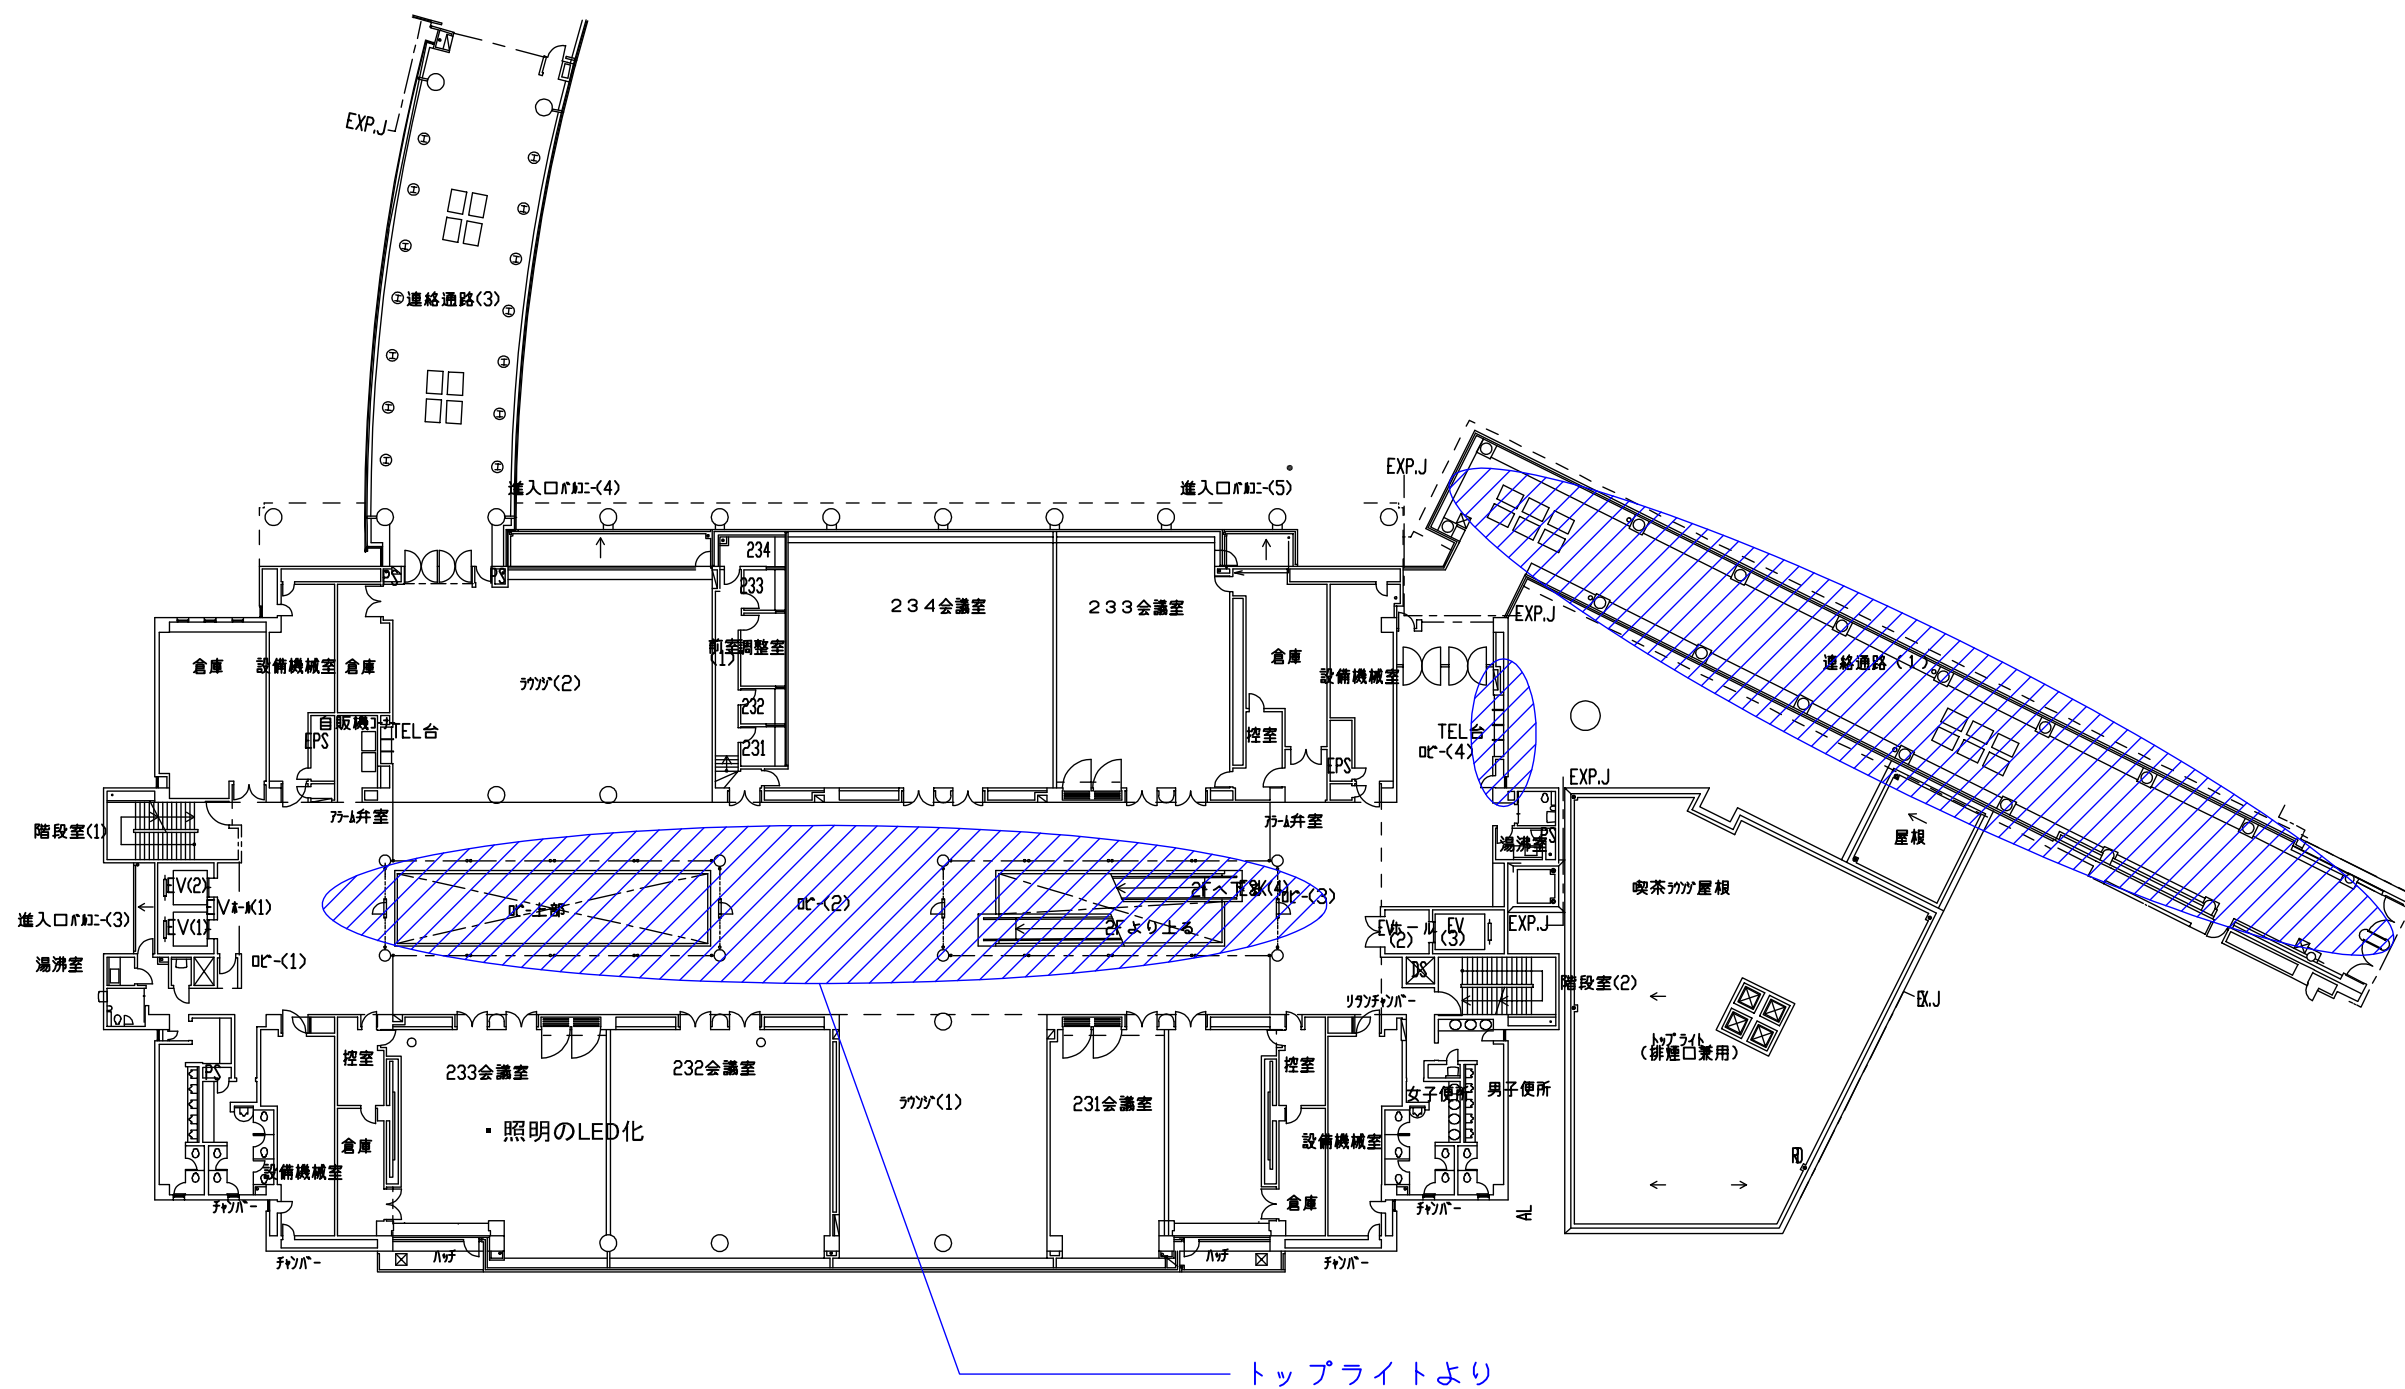
ハッチングは、施設管理者より漏水、浸水等の報告がされている範囲を示す。防水改修工事では、これらの漏水、浸水の原因を究明し、解消するように対策案を施すこと。  
その他は要求水準の防水改修工事、金属屋根改修工事、外装シール改修工事等を参照のこと。
