雨漏り等状況説明図&lt;1号館2F&gt; S=1/500

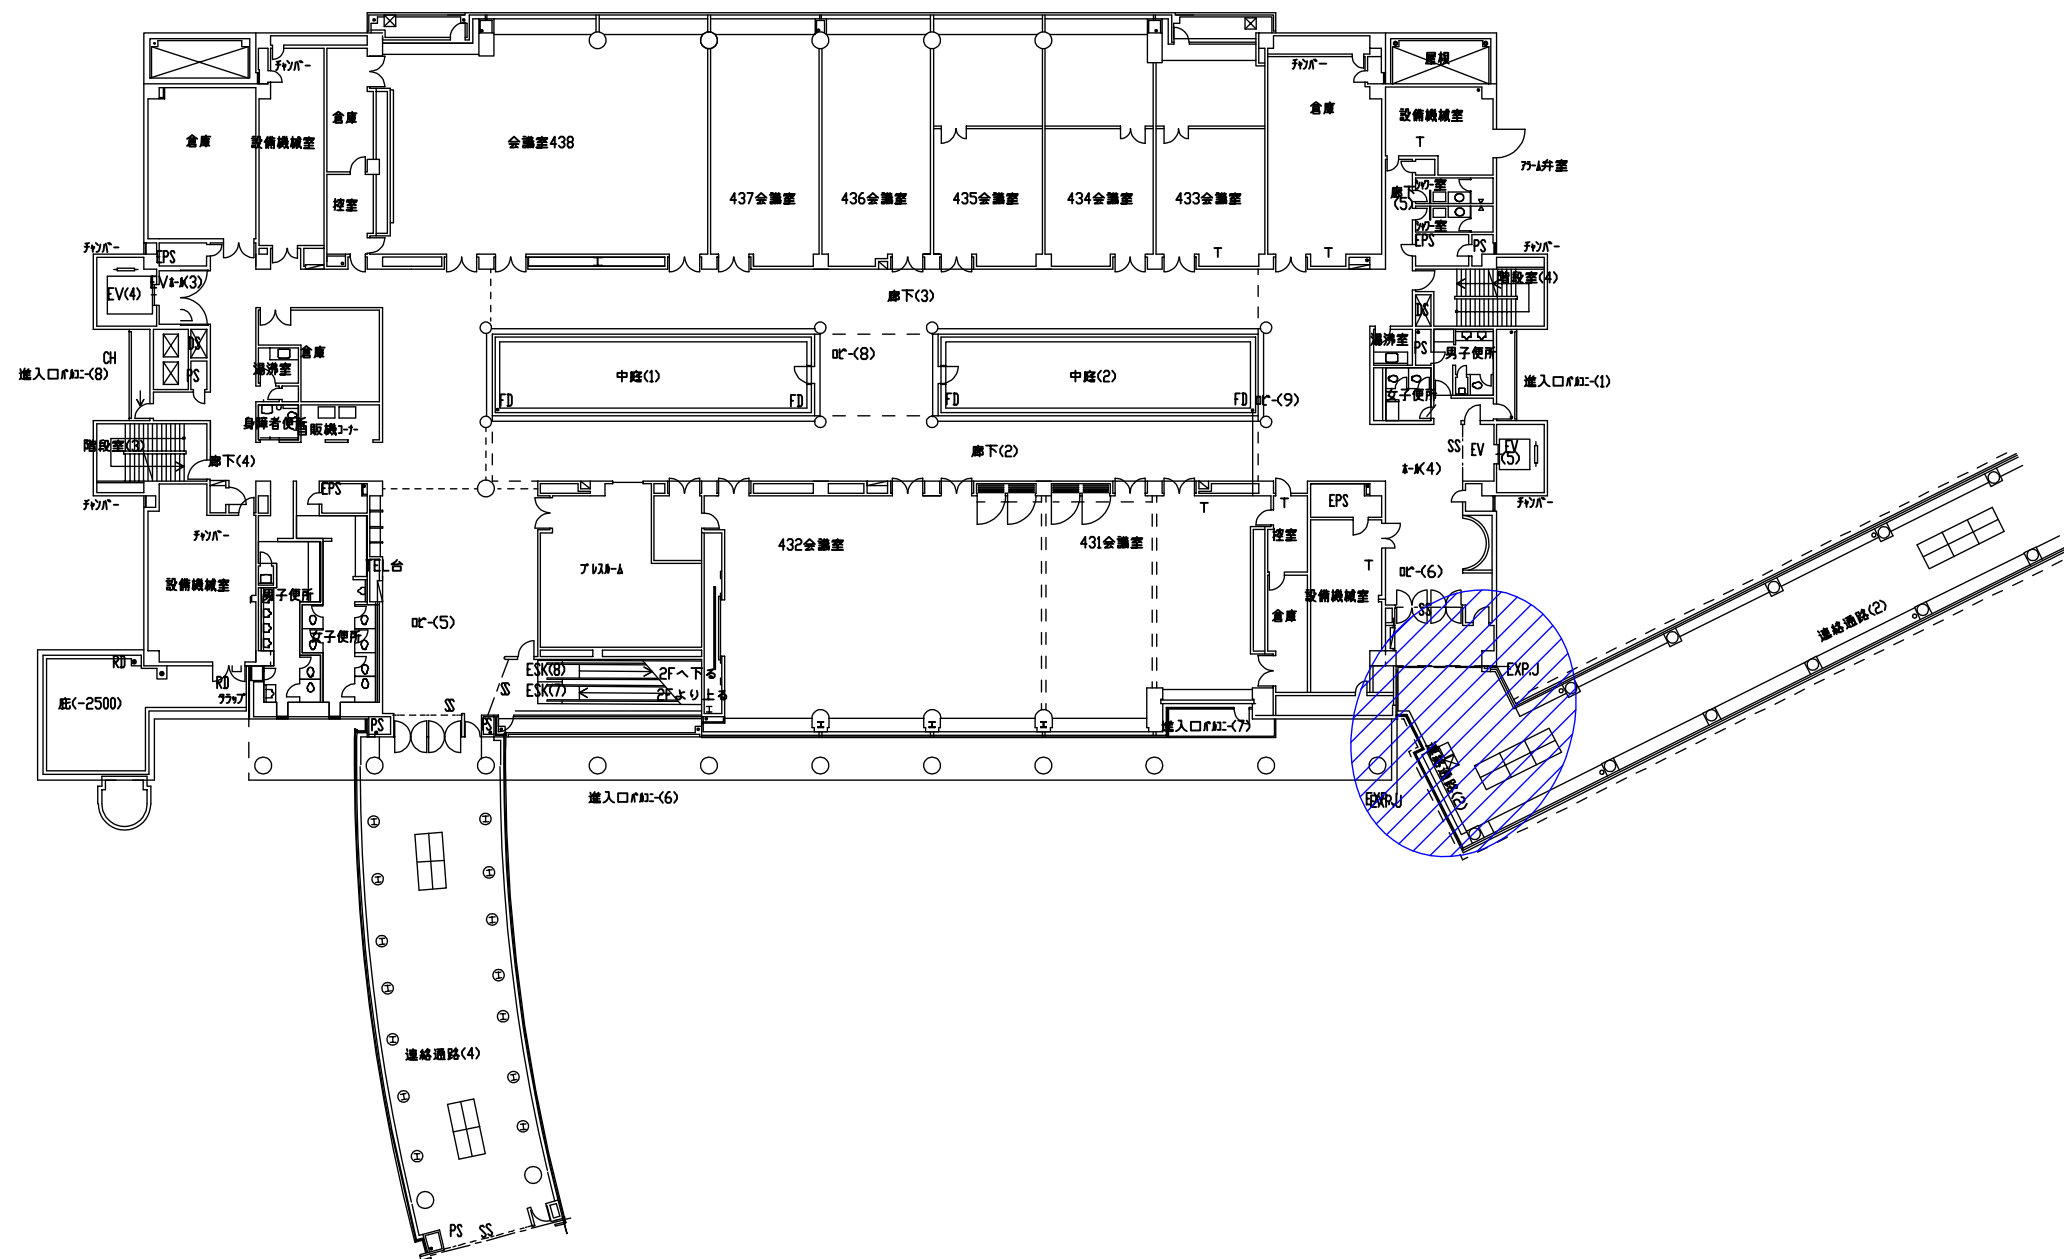
ハッチングは、施設管理者より漏水、浸水等の報告がされている範囲を示す。防水改修工事では、これらの漏水、浸水の原因を究明し、解消するように対策案を施すこと。  
その他は要求水準の防水改修工事、金属屋根改修工事、外装シール改修工事等を参照のこと。
