#### 消防用設備等の改善について（維持管理業務）

#### (1) バックホウによる荷のつり上げにおける玉掛け作業の適正な実施について

## （2）労働者の墜落防止措置の適正な実施について（施工）

### （3）地盤崩壊防止措置の適正な実施について（施工）

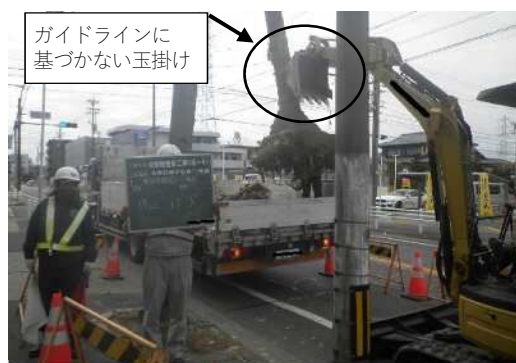
「街路樹更新工事（名－6）」では、撤去した街路樹の積込み作業を行っていた。工事写真でその作業状況を確認したところ、ガイドラインに基づかない玉掛けをし、バックホウで街路樹をつり上げていた。なお、バックホウには転倒を防ぐための過負荷防止装置<sup>（注2）</sup>等の安全装置や荷重計が備わっていなかった。

作業状況

バックホウによる荷のつり上げにおける玉掛け作業を行う場合は、ガイドラインに基づく安全作業を実施するよう改めて受注者を指導されたい。なお、労働安全衛生規則で安全装置等の設置が義務付けされていないバックホウに玉掛けする場合は、バックホウが転倒するリスクがより高くなることを踏まえ、安全管理に十分に配慮し指導されたい。  
（名東土木事務所）

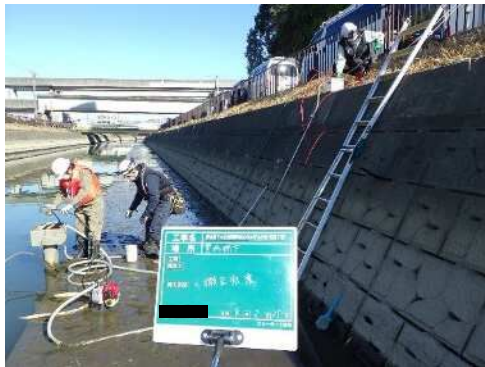
ア 「萱場橋下水位観測所始め3か所水位計更新工事」始め3件では、更新時期を迎えた水位計のケーブル入替え作業等を行っていた。高さ2メートル以上の箇所で囲い等を設けることが困難な場合の作業において、労働者に墜落制止用器具を使用させる等の措置を講じていなかった。

作業状況（河川側より撮影）

墜落により労働者に危険を及ぼすおそれのある箇所での作業を行う場合は、規則に基づき適正に墜落防止措置を行うよう改めて受注者を指導し、安全管理を徹底されたい。

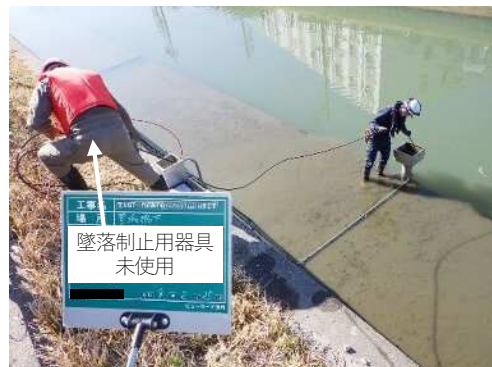
作業状況（高さ約2.3m）

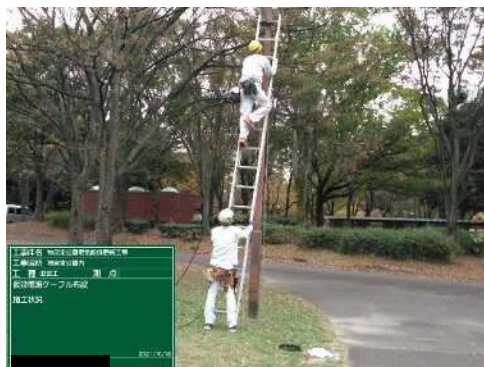
イ 「神宮東公園電気設備更新工事」では、公園内の受変電設備の交換に伴う電源の仮設配線作業を行っていた。高さ2メートル以上の箇所での作業において、作業床を設けることが可能な箇所であったにもかかわらず作業床を設けていなかった。また、労働者に墜落制止用器具を使用させる等の措置を講じていなかった。

作業状況（高さ約3.5m）

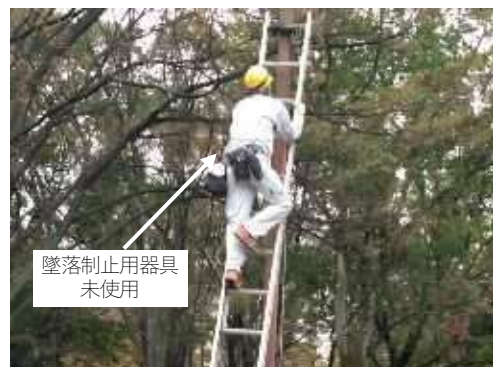
作業状況（拡大）

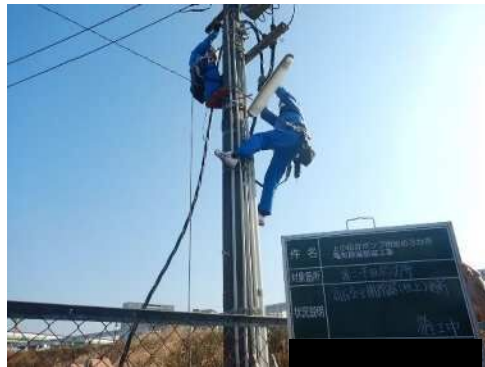
ウ 「上小田井ポンプ所始め3か所電気設備整備工事」始め2件では、電柱上で受変電設備に引き込むケーブルの入替作業等を行っていた。高さ2メートル以上の箇所で作業床を設けることが困難な場合の作業において、墜落制止用器具として認められていない胴ベルト型（U字つり）（以下「U字つり」という。）を使用しており、労働者に墜落制止用器具を使用させる等の措置を講じていなかった。

作業状況（高さ約 5.0m）

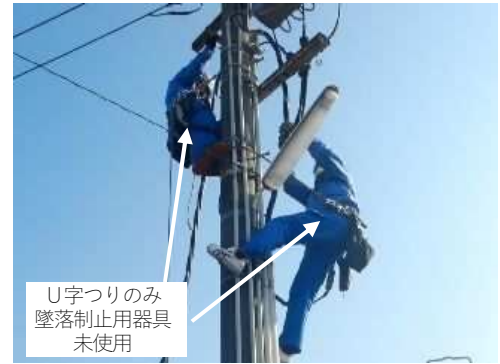
作業状況（拡大）

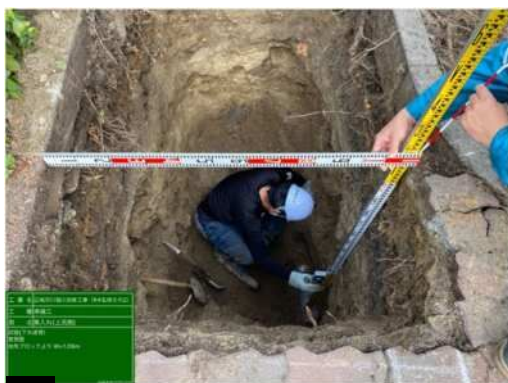
「広域河川堀川改修工事（R 4名城その2）」では、地下埋設管の位置を調査するために道路内を掘削していた。工事写真を確認したところ、深さ 1.5メートル以上であったが、土留めを設けていなかった。

作業状況（深さ 2.1m）

深さが 1.5メートル以上の掘削を行う場合は、要綱等に基づき土留めを設けるよう改めて受注者を指導されたい。  
(西土木事務所)

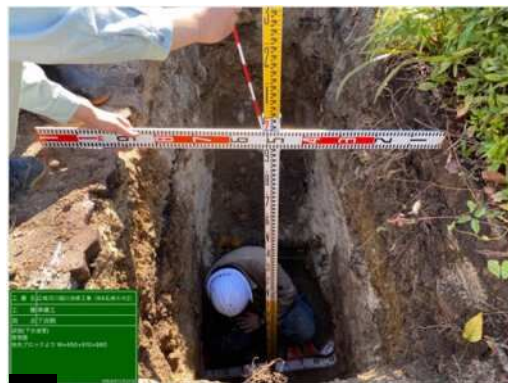
作業状況（深さ 1.9m）

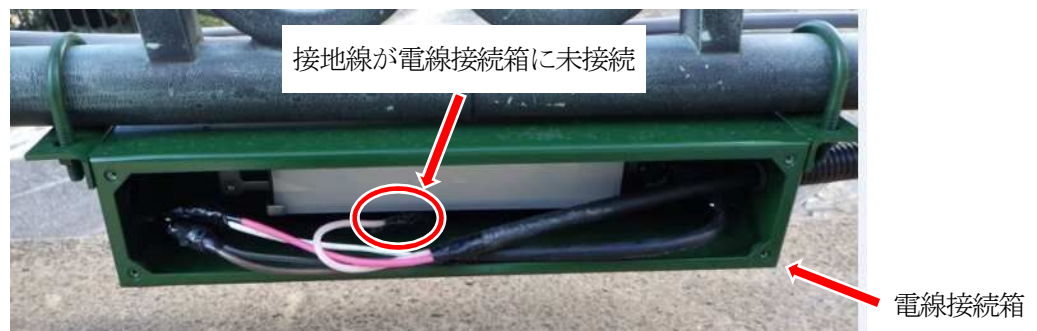
「堀川納屋橋地区ライトアップ整備工事」では、堀川の遊歩道等のライトアップのために、照明やその電線を設置する工事を行っているところである。工事写真を確認したところ、電線接続箱において、接地工事を行っていなかった。

電線接続箱（端部）の状況

電線接続箱における接地や水気のある場所の電線管接続部の防水処理について、技術基準の解釈や仕様書に適合するよう是正されたい。また、技術基準の解釈や仕様書に基づいた施工となるよう改めて受注者を指導されたい。

なお、当該工事については、指摘に基づき令和 5年 6月に技術基準の解釈や仕様書に適合するよう是正が行われた。

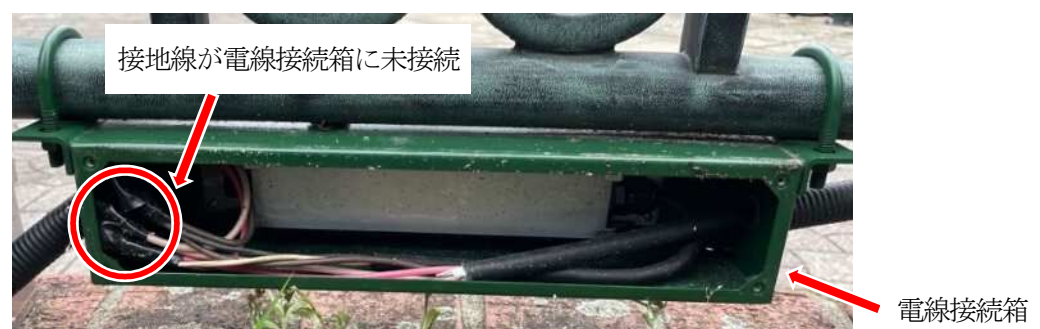
電線接続箱（中間部）の状況

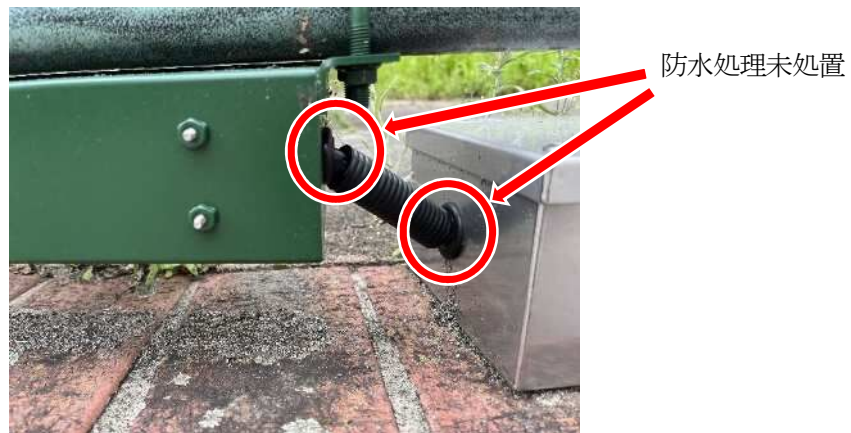
また、水気のある場所に該当する屋外に設置してある電線管の接続部が防水処理されていなかった。

電線管の接続部の状況
