## 第1 監査の種類

財務監査及び行政監査

緑政土木局（工事）

#### (1) バックホウによる荷のつり上げにおける玉掛け作業の適正な実施について

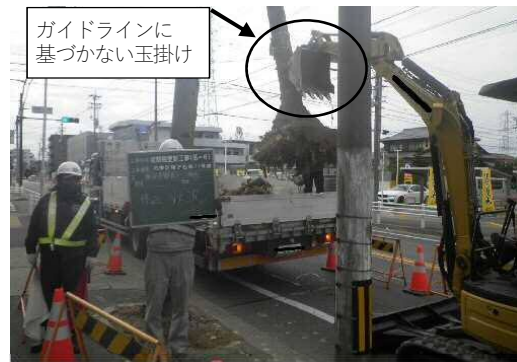
「街路樹更新工事（名－6）」では、撤去した街路樹の積込み作業を行っていた。工事写真でその作業状況を確認したところ、ガイドラインに基づかない玉掛けをし、バックホウで街路樹をつり上げていた。なお、バックホウには転倒を防ぐための過負荷防止装置<sup>（注2）</sup>等の安全装置や荷重計が備わっていなかった。

作業状況

バックホウによる荷のつり上げにおける玉掛け作業を行う場合は、ガイドラインに基づく安全作業を実施するよう改めて受注者を指導されたい。なお、労働安全衛生規則で安全装置等の設置が義務付けされていないバックホウに玉掛けする場合は、バックホウが転倒するリスクがより高くなることを踏まえ、安全管理に十分に配慮し指導されたい。（名東土木事務所）

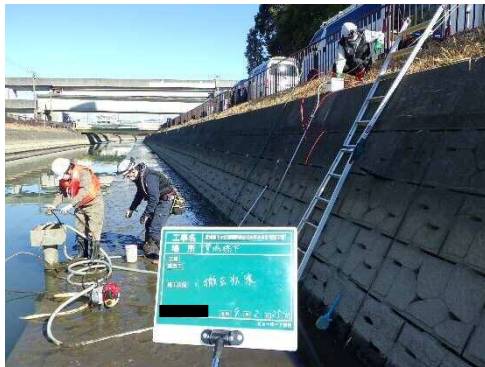
ア 「萱場橋下水位観測所始め3か所水位計更新工事」始め3件では、更新時期を迎えた水位計のケーブル入替え作業等を行っていた。高さ2メートル以上の箇所で囲い等を設けることが困難な場合の作業において、労働者に墜落制止用器具を使用させる等の措置を講じていなかった。

作業状況（河川側より撮影）

墜落により労働者に危険を及ぼすおそれのある箇所での作業を行う場合は、規則に基づき適正に墜落防止措置を行うよう改めて受注者を指導し、安全管理を徹底されたい。

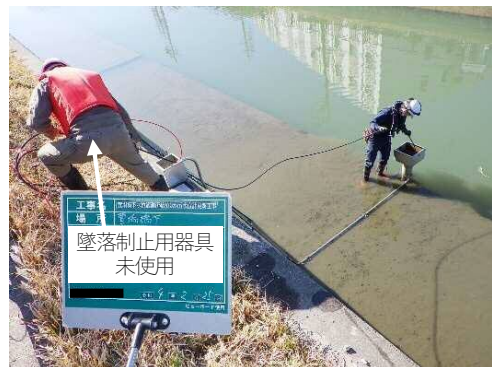
作業状況（高さ約2.3m）

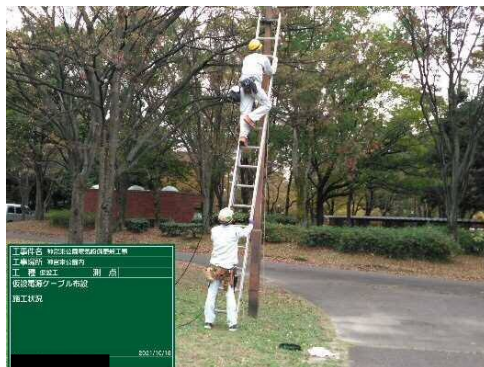
イ 「神宮東公園電気設備更新工事」では、公園内の受変電設備の交換に伴う電源の仮設配線作業を行っていた。高さ2メートル以上の箇所での作業において、作業床を設けることが可能な箇所であったにもかかわらず作業床を設けていなかった。また、労働者に墜落制止用器具を使用させる等の措置を講じていなかった。

作業状況（高さ約3.5m）

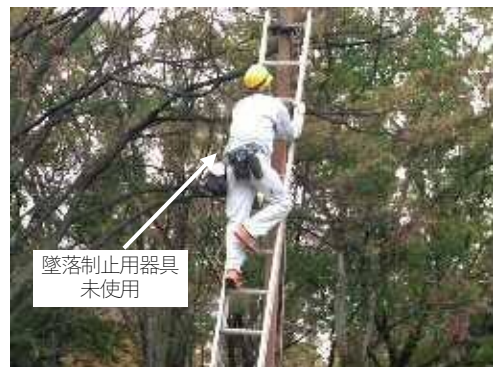
作業状況（拡大）

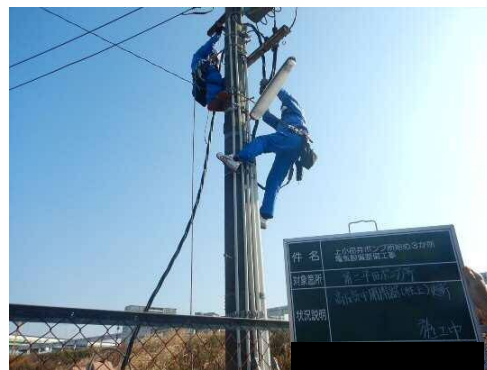
ウ 「上小田井ポンプ所始め3か所電気設備整備工事」始め2件では、電柱上で受変電設備に引き込むケーブルの入替作業等を行っていた。高さ2メートル以上の箇所で作業床を設けることが困難な場合の作業において、墜落制止用器具として認められていない胴ベルト型（U字つり）（以下「U字つり」という。）を使用しており、労働者に墜落制止用器具を使用させる等の措置を講じていなかった。

作業状況（高さ約 5.0m）

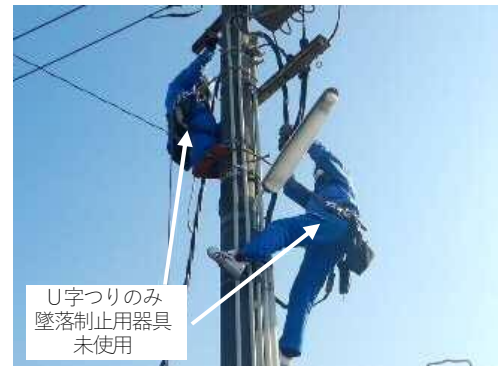
作業状況（拡大）

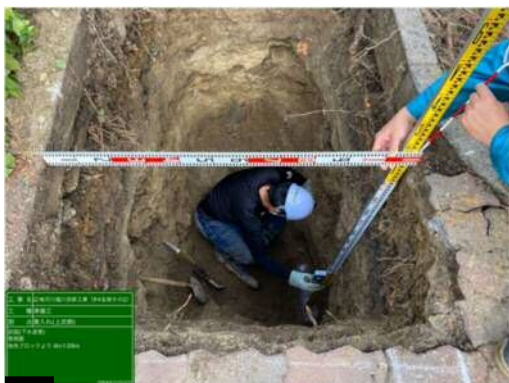
「広域河川堀川改修工事（R 4名城その2）」では、地下埋設管の位置を調査するために道路内を掘削していた。工事写真を確認したところ、深さ 1.5メートル以上であったが、土留めを設けていなかった。

作業状況（深さ 2.1m）

深さが 1.5メートル以上の掘削を行う場合は、要綱等に基づき土留めを設けるよう改めて受注者を指導されたい。  
(西土木事務所)

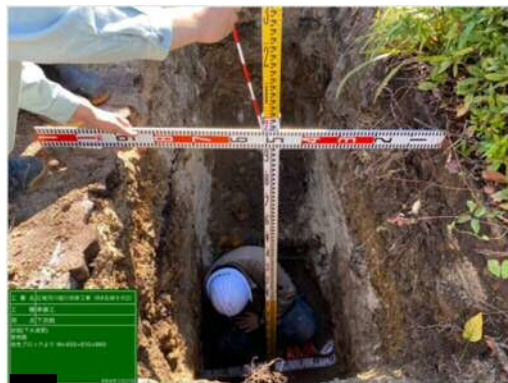
作業状況（深さ 1.9m）

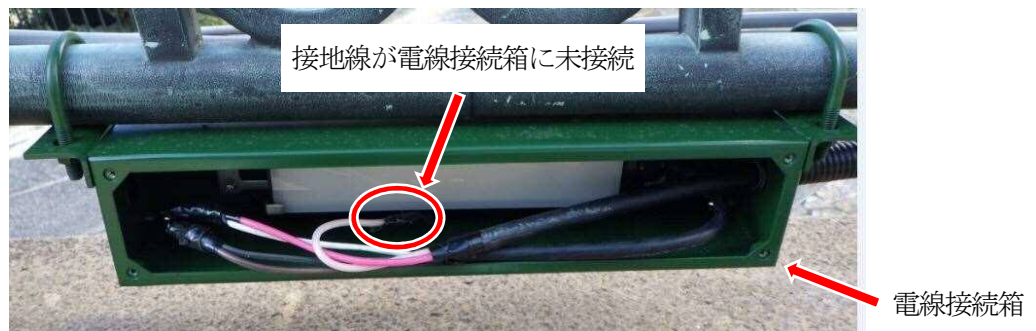
「堀川納屋橋地区ライトアップ整備工事」では、堀川の遊歩道等のライトアップのために、照明やその電線を設置する工事を行っているところである。工事写真を確認したところ、電線接続箱において、接地工事を行っていないかった。

電線接続箱（端部）の状況

電線接続箱における接地や水気のある場所の電線管接続部の防水処理について、技術基準の解釈や仕様書に適合するよう是正されたい。また、技術基準の解釈や仕様書に基づいた施工となるよう改めて受注者を指導されたい。

なお、当該工事については、指摘に基づき令和 5年 6月に技術基準の解釈や仕様書に適合するよう是正が行われた。

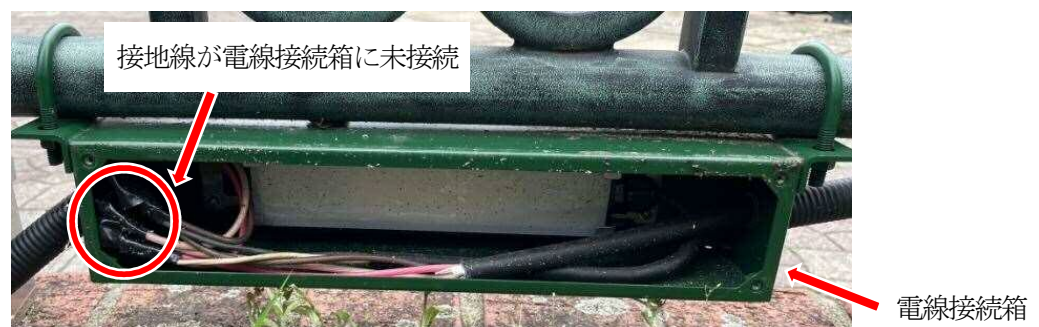
電線接続箱（中間部）の状況

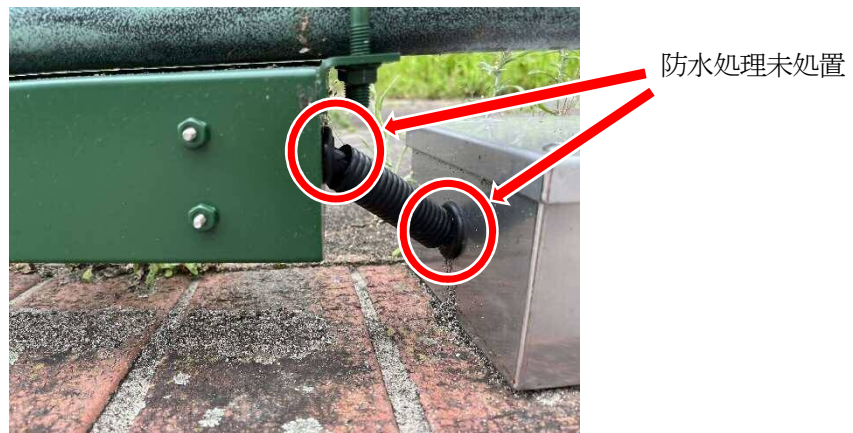
また、水気のある場所に該当する屋外に設置してある電線管の接続部が防水処理されていなかった。

電線管の接続部の状況
