監 査 種 別      定期監査（工事監査）

監 査 対 象      交通局

監 査 期 間      令和   元年   9月25日から  
                         令和   2年   5月   8日まで

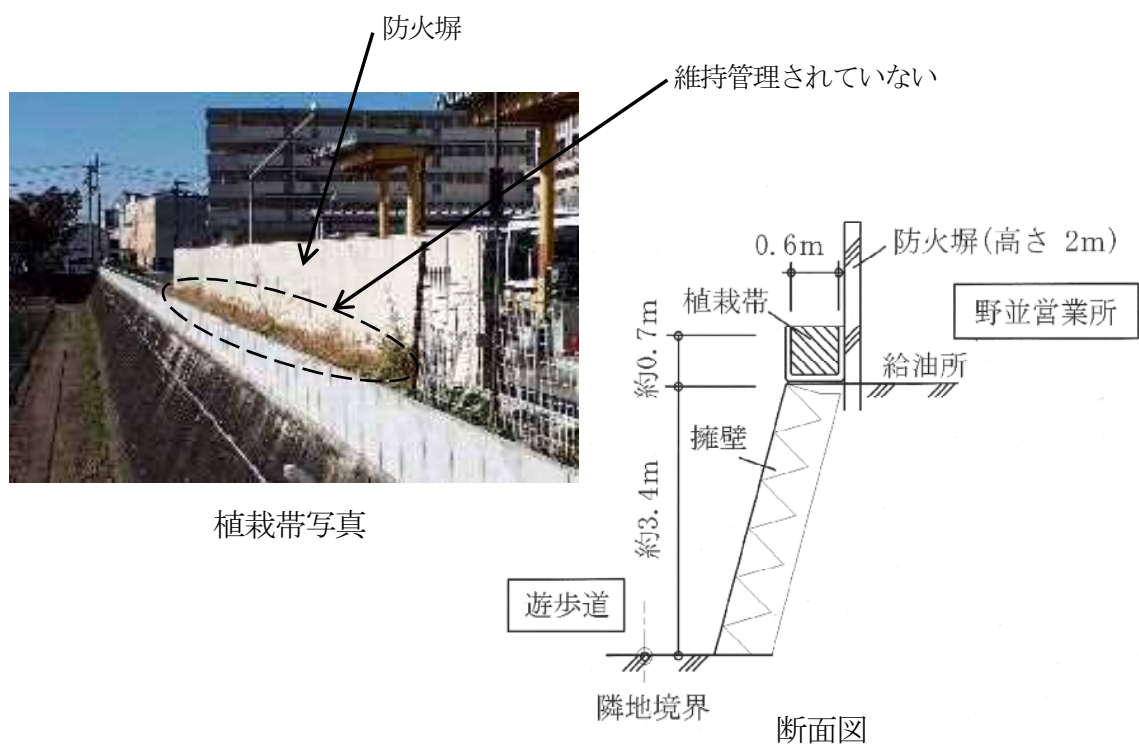
「野並営業所の老朽化対策工事（建築工事）」では、老朽化した植栽帯の工作物を改修する工事を行っていた。この植栽帯は、全長約 130メートル、幅 0.6 メートルで、隣接する遊歩道から高さ約 3.4メートルの擁壁上部に設置されており、営業所の敷地内より維持管理するものであった。植栽帯に隣接する場所に市バス車両への給油所があり、危険物の規制に関する政令（昭和三十四年政令第三百六号）に基づき長さ30メートルの防火塀が給油所と植栽帯との間に設置されていた。植栽帯には遊歩道側への転落防止対策がなく、防火塀に面した部分については、人が安全に立ち入れないため、適切に維持管理されておらず、雑草が生えたままとなっていた。改修工事前における当該植栽帯の状況を確認したところ現状と同じであり、営繕課は、あらかじめ現地の状況や維持管理方法を十分に把握していなかったとのことであった。

改修工事の設計にあたっては、自ら現地を確認するとともに施設管理者からの聴き取りを十分に行い、工事施工後に安全な維持管理作業ができるよう適切に設計されたい。
