令和7年2月12日 金城ふ頭駐車場

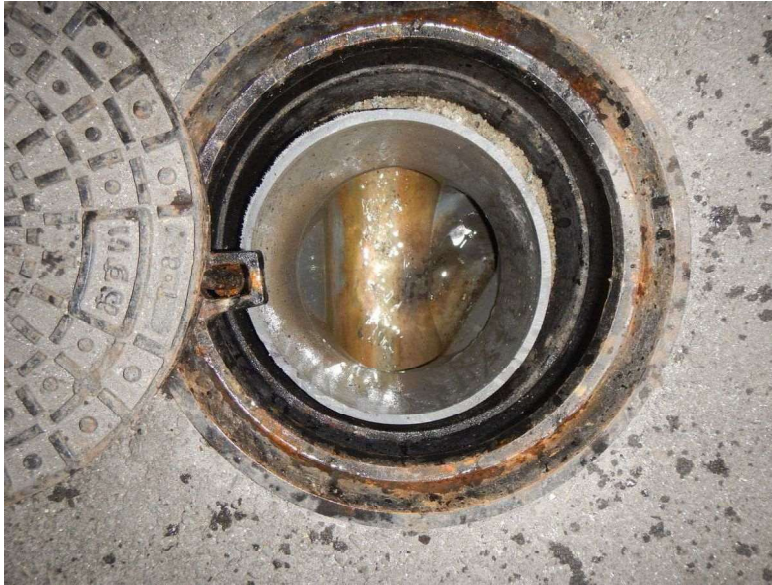
高圧洗浄作業  
東側排水樹

洗浄前

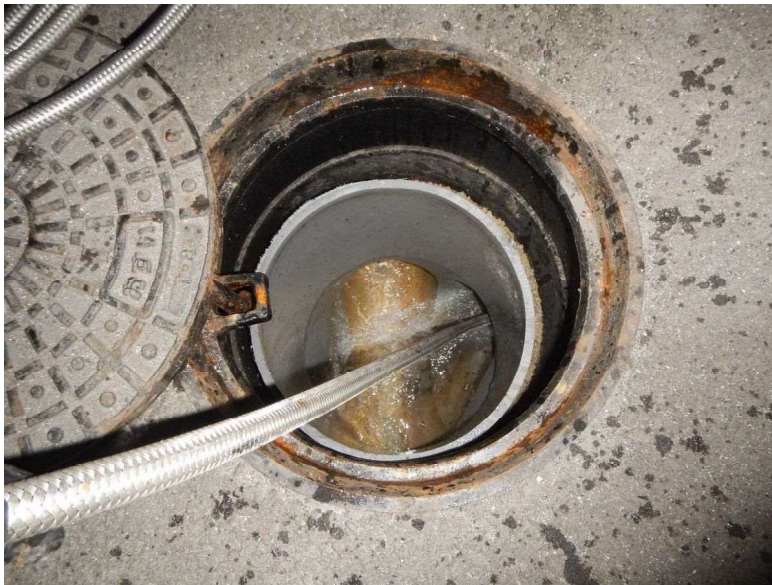
高圧洗浄作業  
東側排水樹

洗浄中

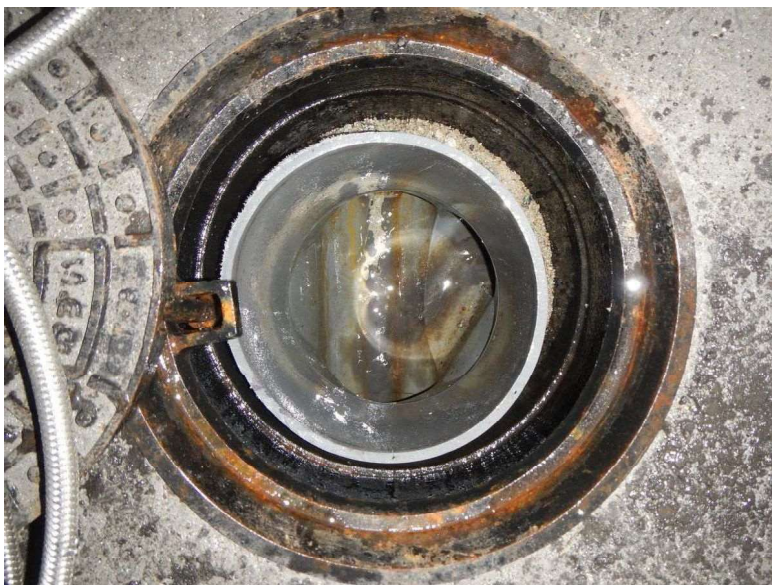
高圧洗浄作業  
東側排水樹

洗浄後

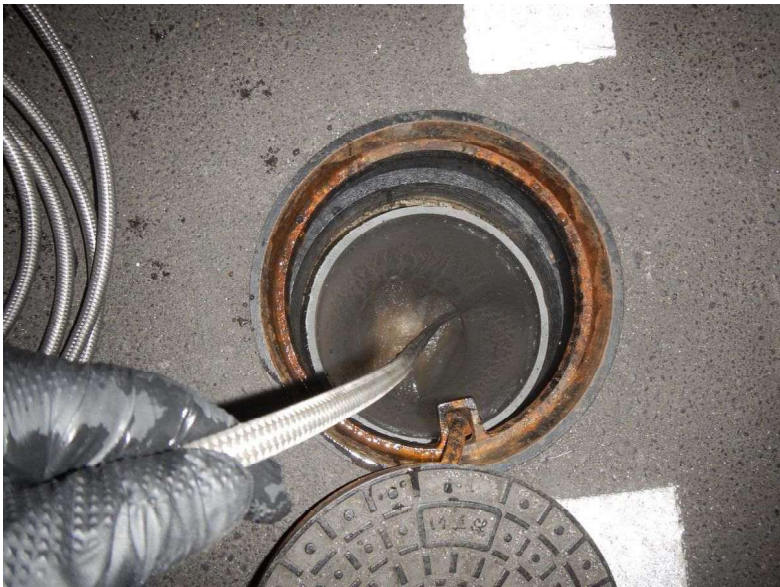
洗淨中

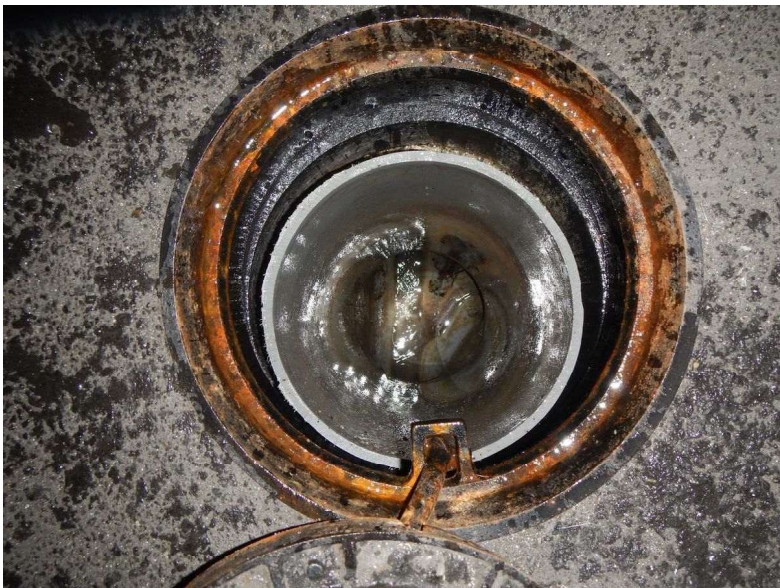
洗淨後

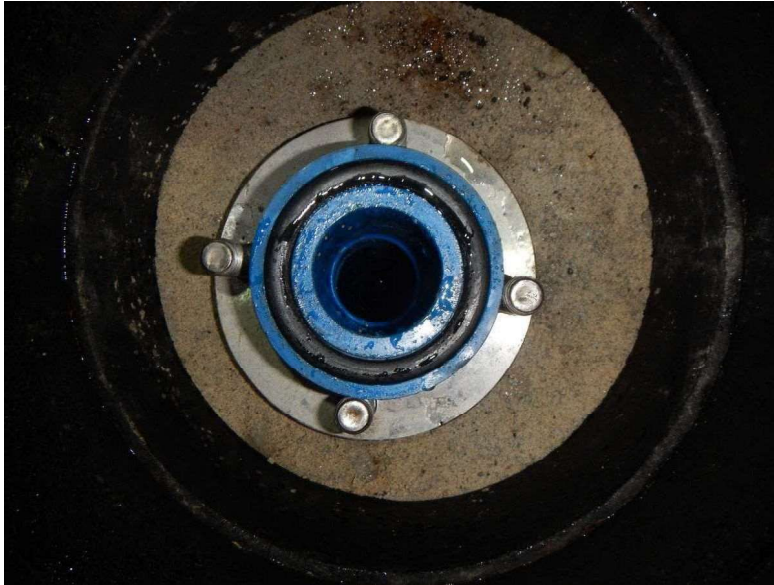
高圧洗浄作業  
東側排水桝

洗浄前

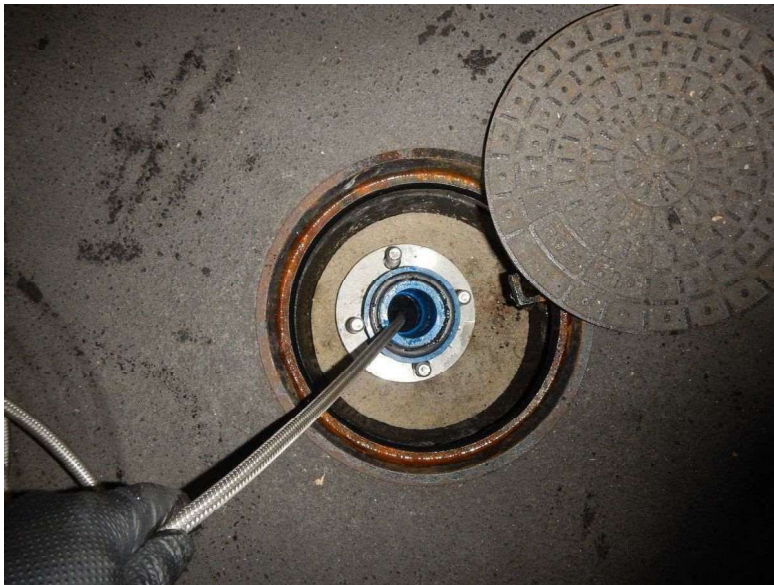
高圧洗浄作業  
東側排水桝

洗浄中

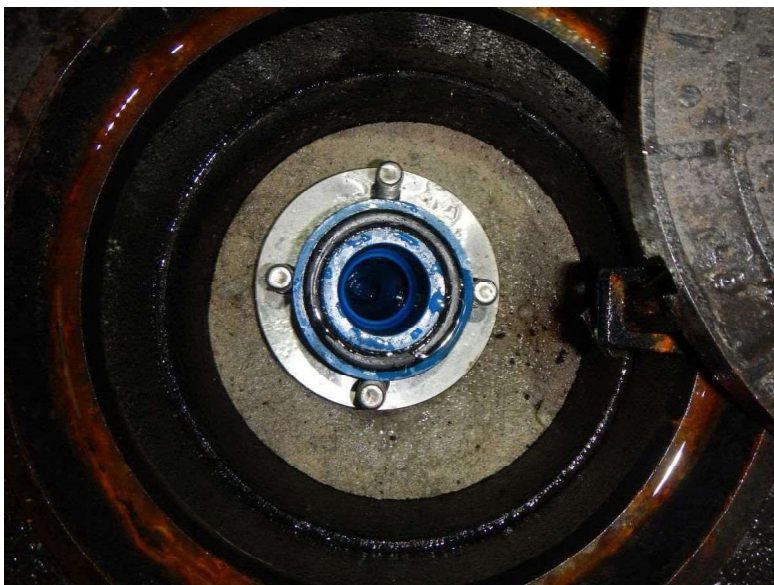
高圧洗浄作業  
東側排水桝

洗浄後

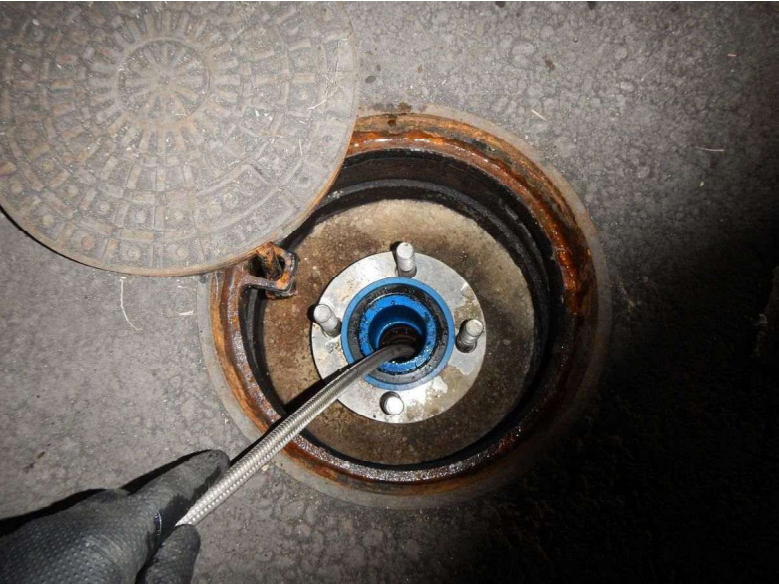
洗淨中

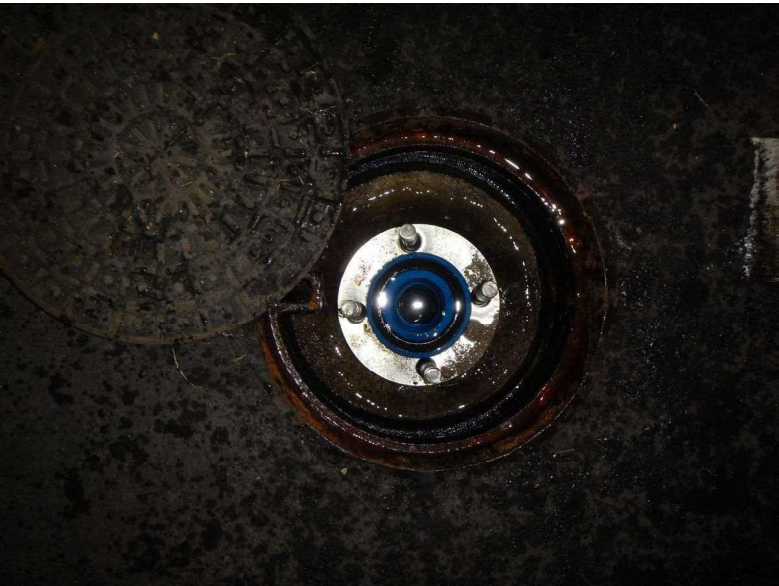
洗淨後

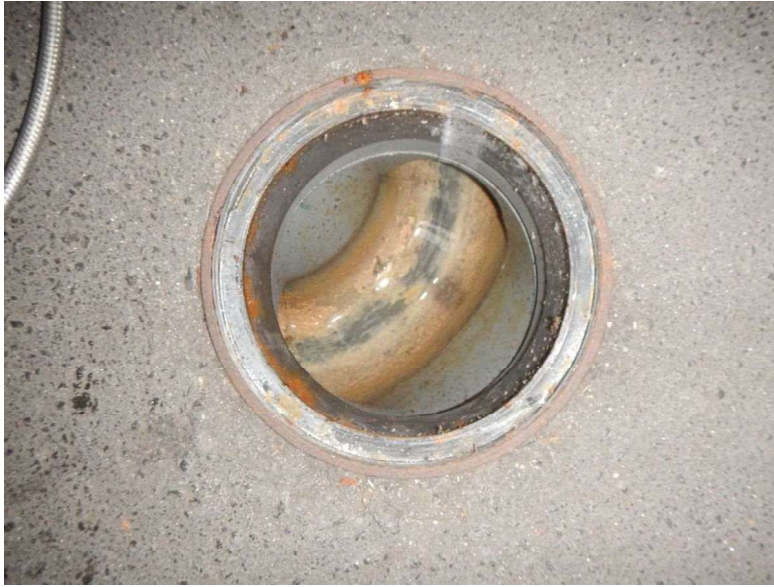
高圧洗浄作業  
西側排水桝

洗浄前

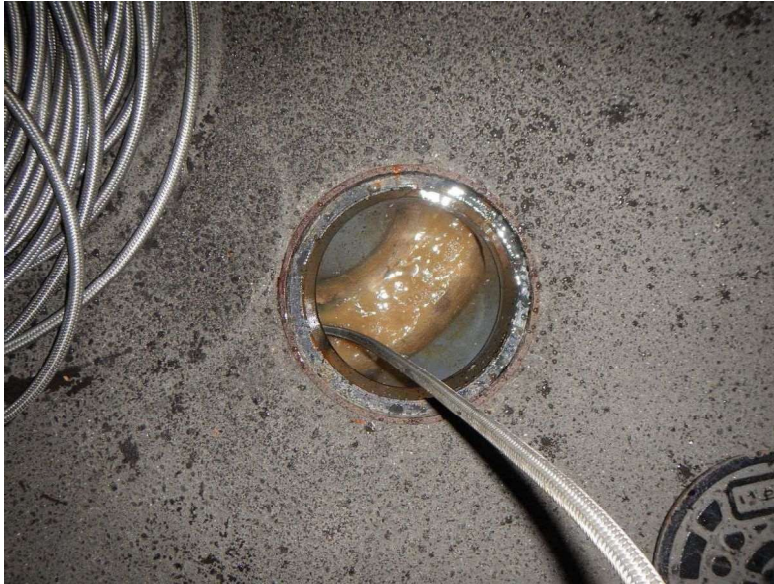
高圧洗浄作業  
西側排水桝

洗浄中

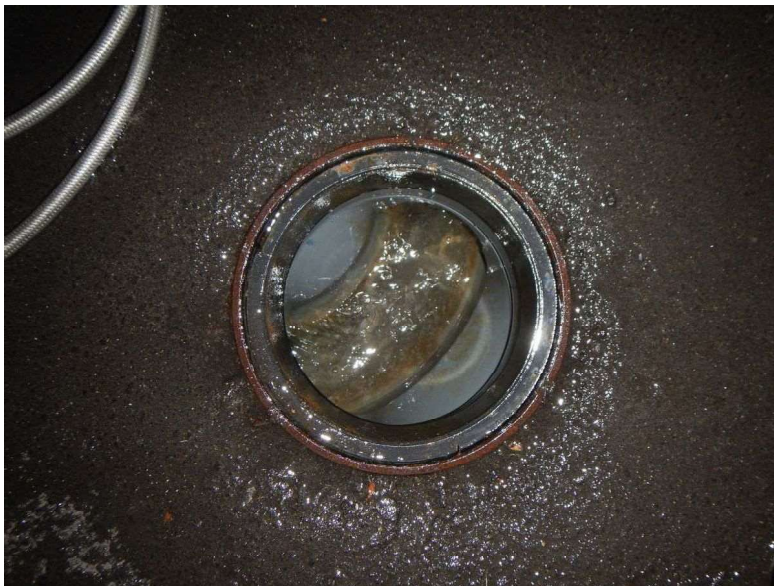
高圧洗浄作業  
西側排水桝

洗浄後

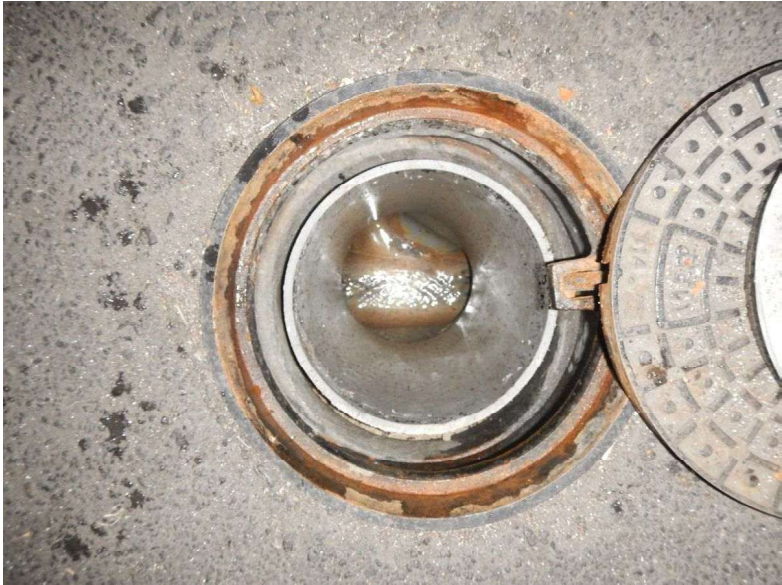
高圧洗浄作業  
西側排水桝

洗浄前

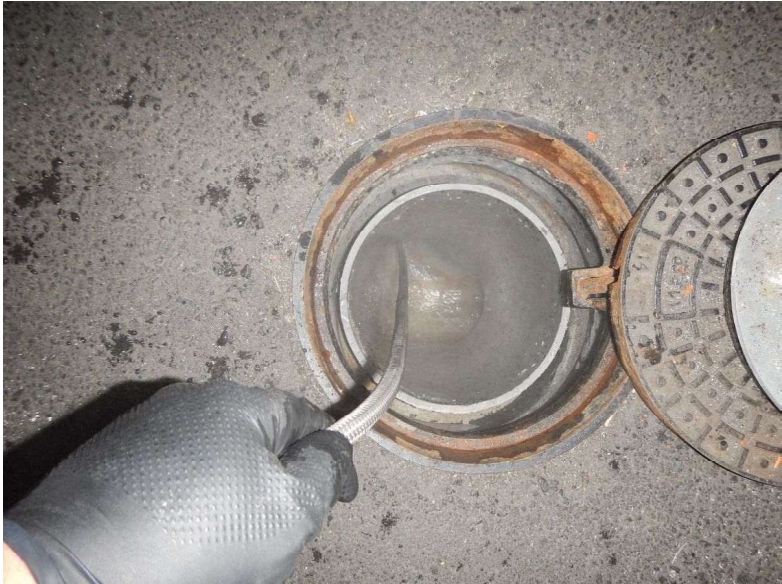
高圧洗浄作業  
西側排水桝

洗浄中

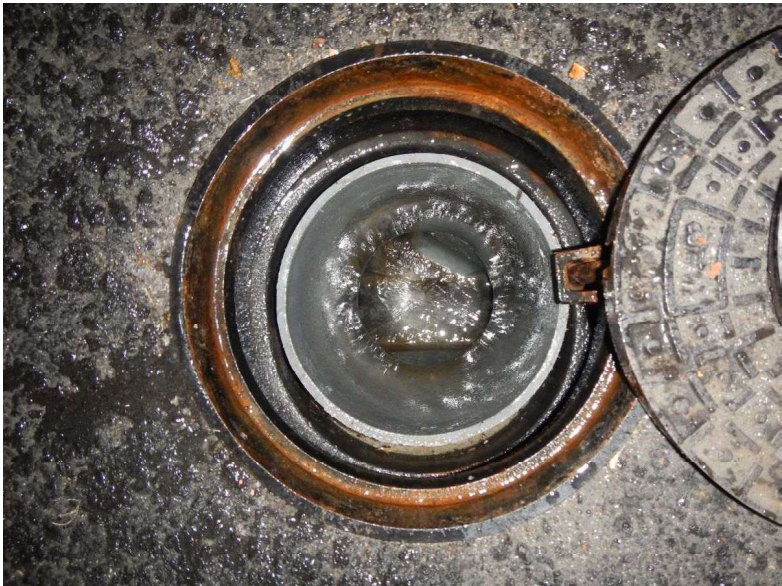
高圧洗浄作業  
西側排水桝

洗浄後

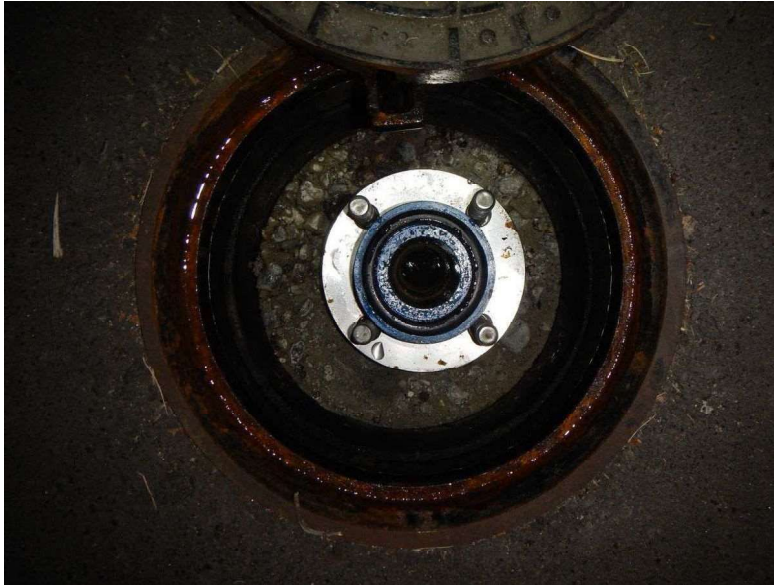
高圧洗浄作業  
西側排水桝

洗浄前

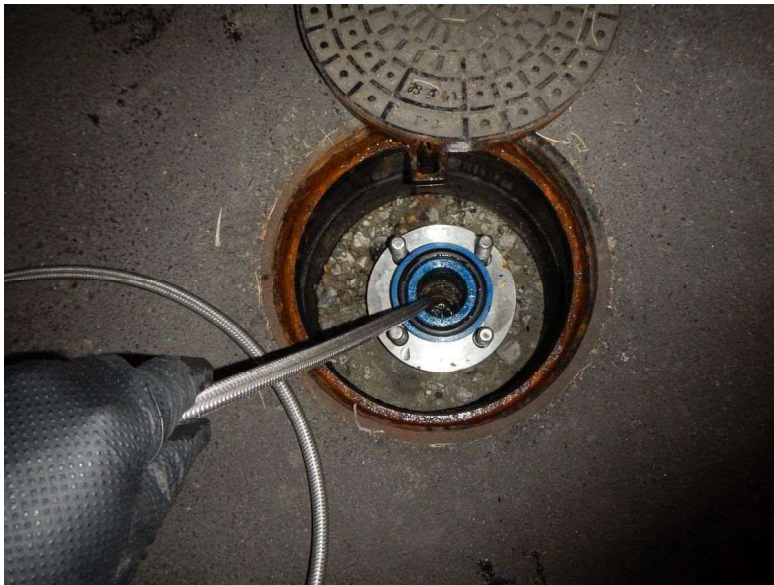
高圧洗浄作業  
西側排水桝

洗浄中

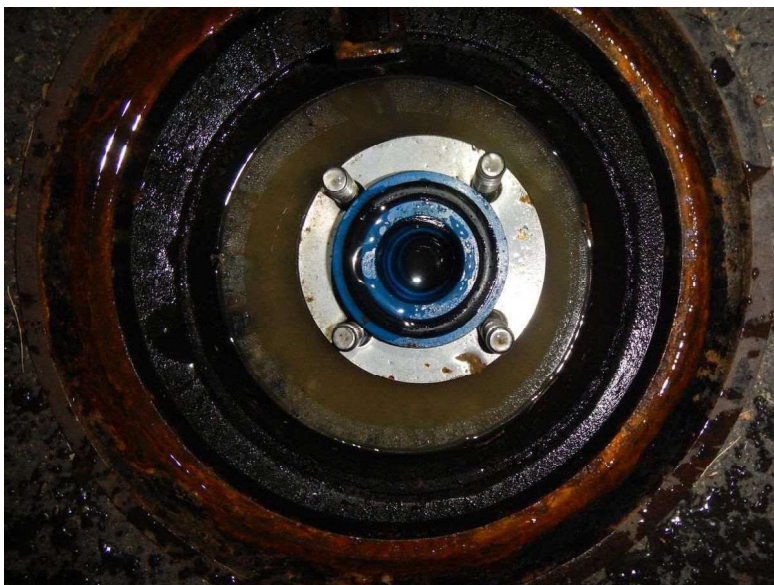
高圧洗浄作業  
西側排水桝

洗浄後

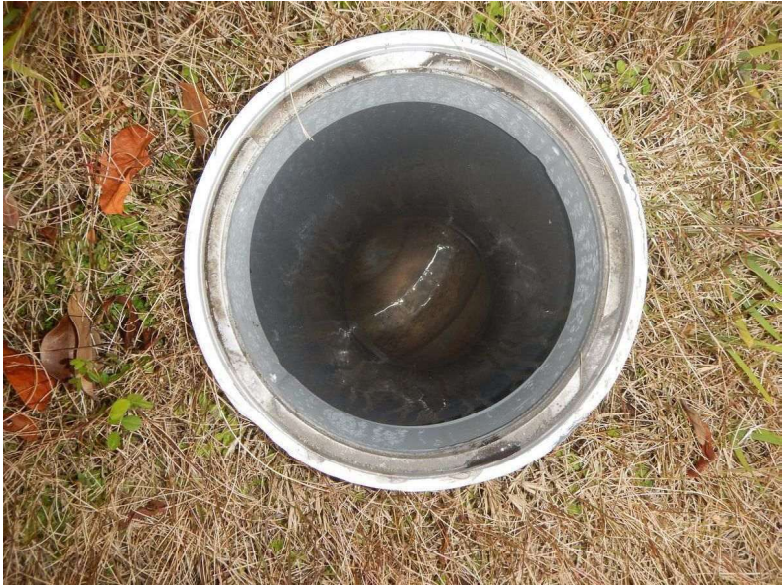
作業箇所  
浄化槽手前排水枳

洗浄前

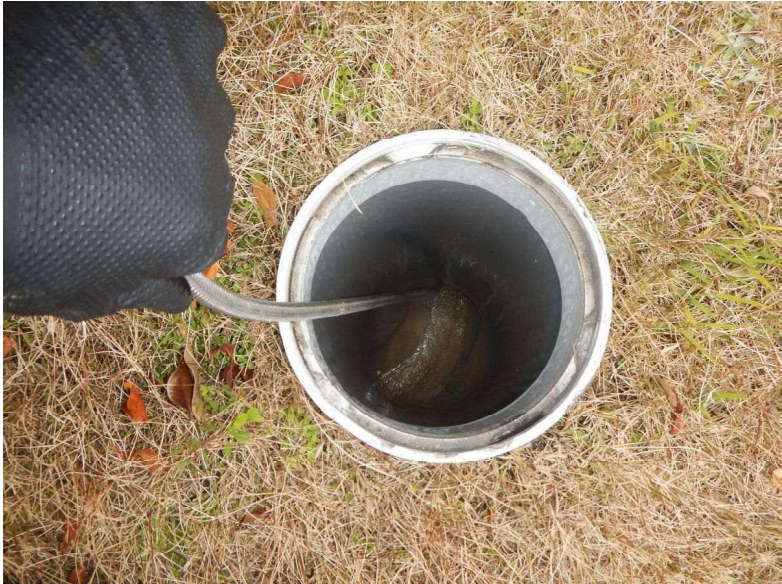
作業箇所  
浄化槽手前排水枳

洗浄中

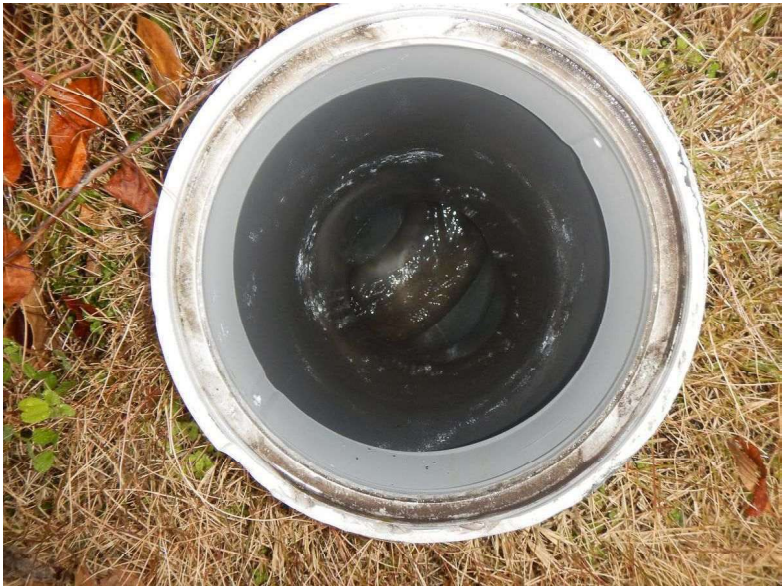
作業箇所  
浄化槽手前排水枳

洗浄後
