建築基準法第 12 条第 5 項の規定に基づく報告書

| 建築物の<br>名 称 | 古沢公園駐車場 | | |

古沢公園駐車場  
建築基準法適合状況調査  
報告書

株式会社安井建築設計事務所  
株式会社ジャスト

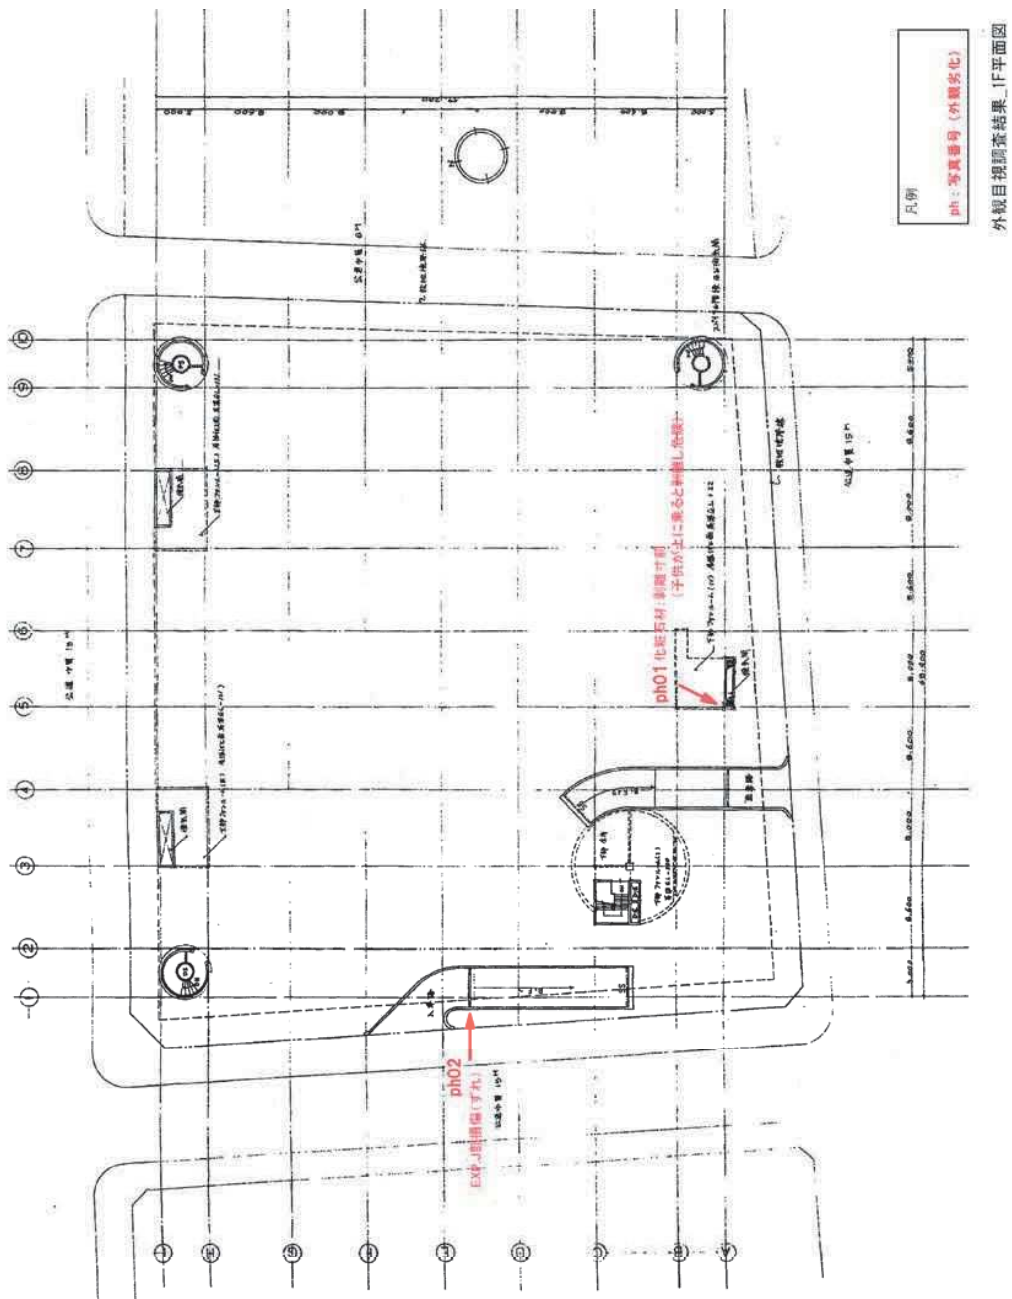
図 2.1.1 主な劣化変状位置 (古沢公園駐車場、1 階)

代表的な劣化変状を抜粋

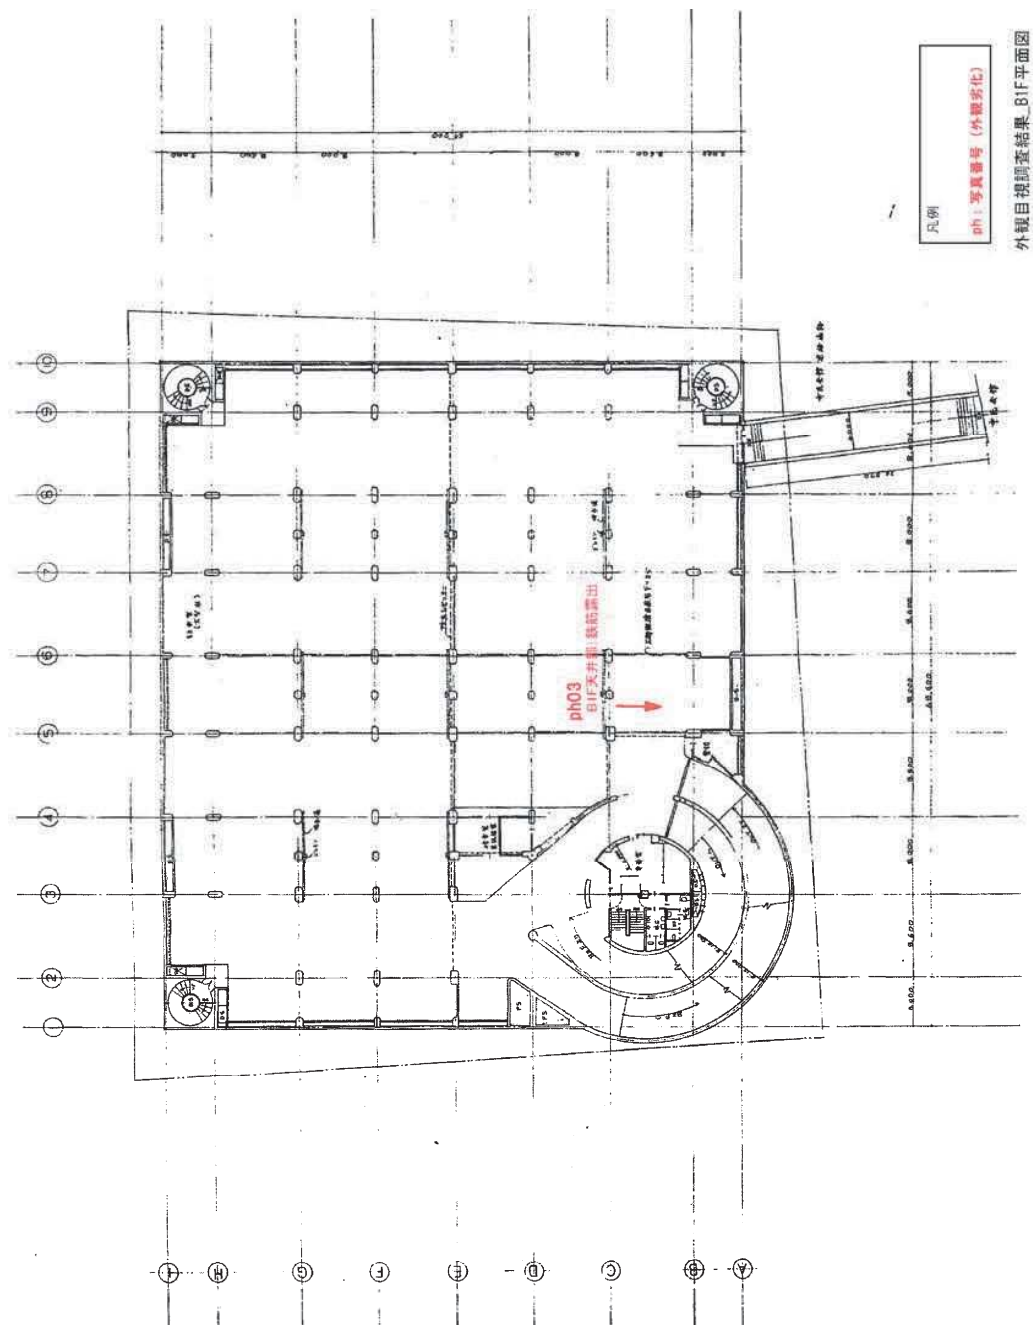
図 2.1.2 主な劣化変状位置 (古沢公園駐車場、地下1階)

代表的な劣化変状を抜粋

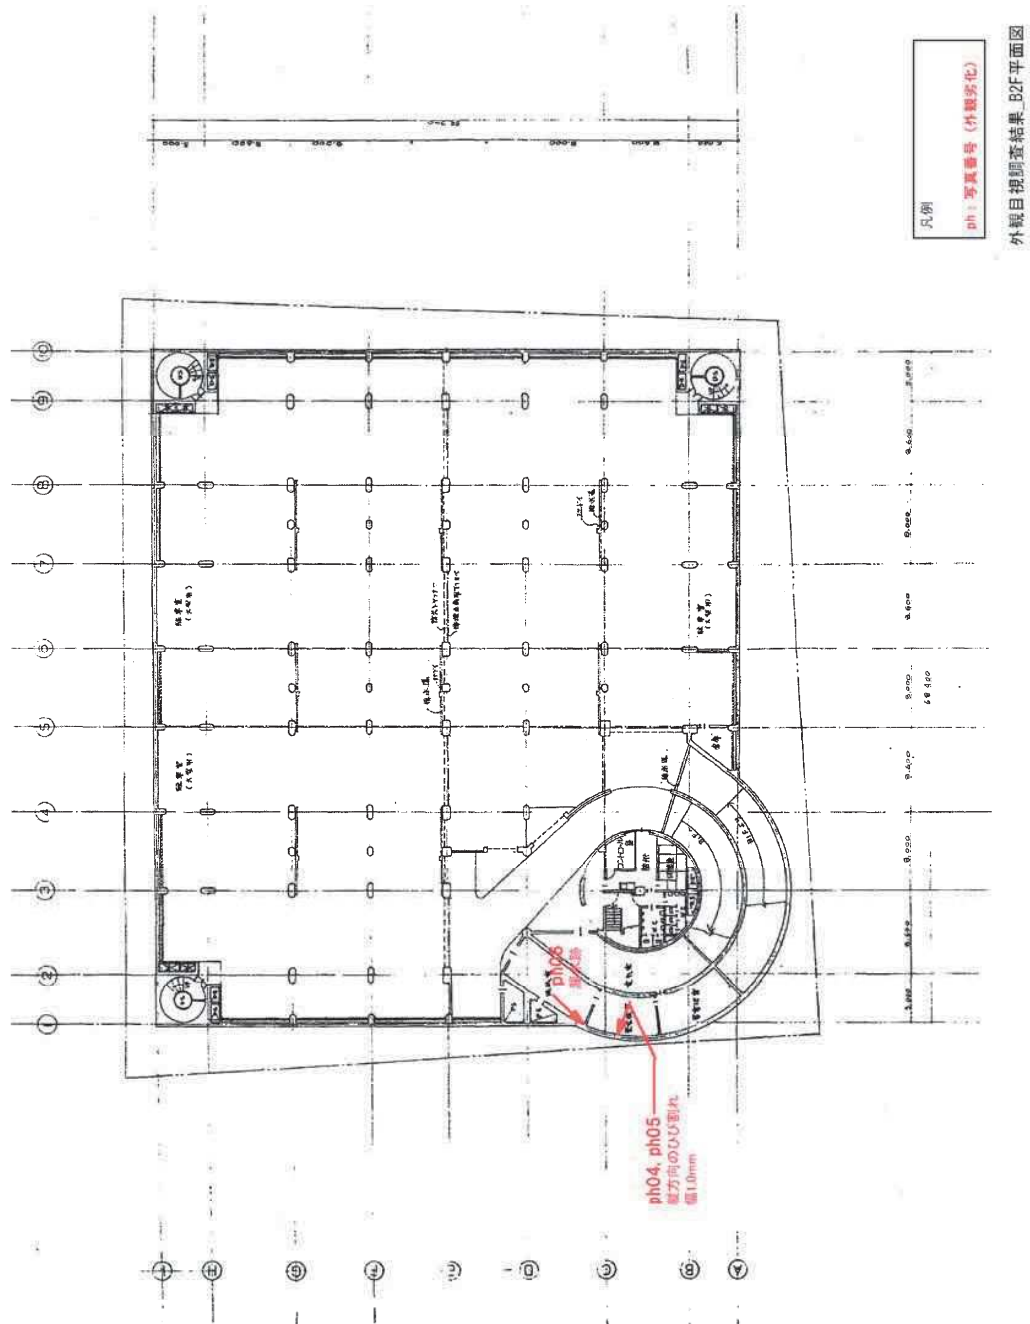
図 2.1.3 主な劣化変状位置 (古沢公園駐車場、地下 2 階)

代表的な劣化変状を抜粋

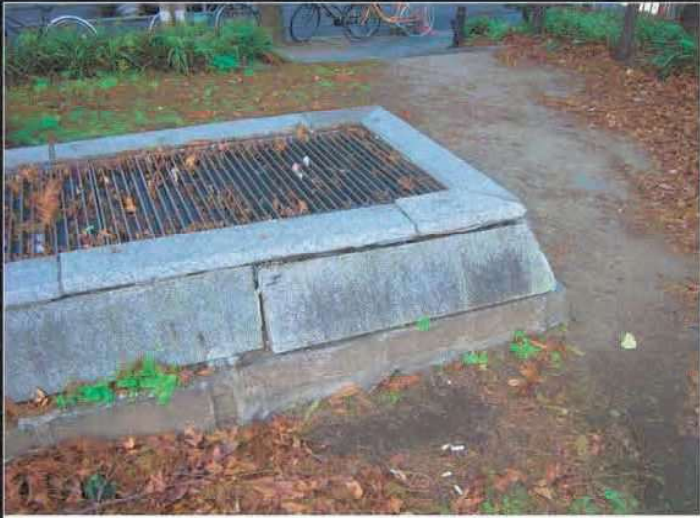
| | 写真番号 | ph01 |

| | 部位 | 地上の換気口<br>化粧石材 |
| | 摘要 | 剥離寸前<br>(子供が上に載ると<br>剥離し危険) |

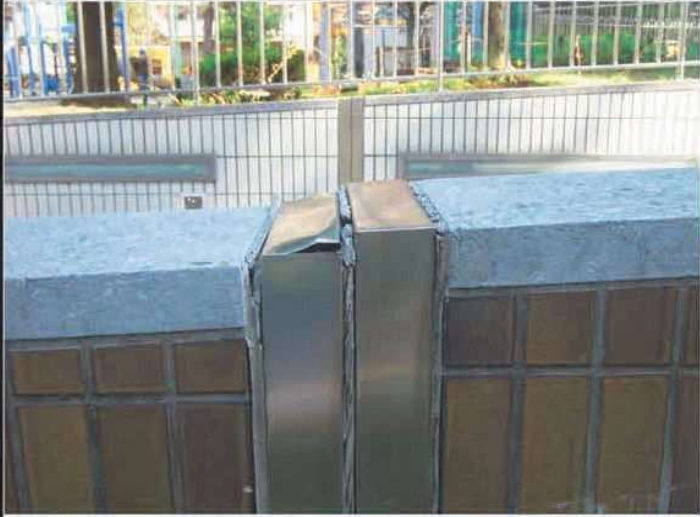
| | 写真番号 | ph02 |

| | 部位 | 地上<br>EXP.J部 |
| | 摘要 | 損傷(ずれ) |

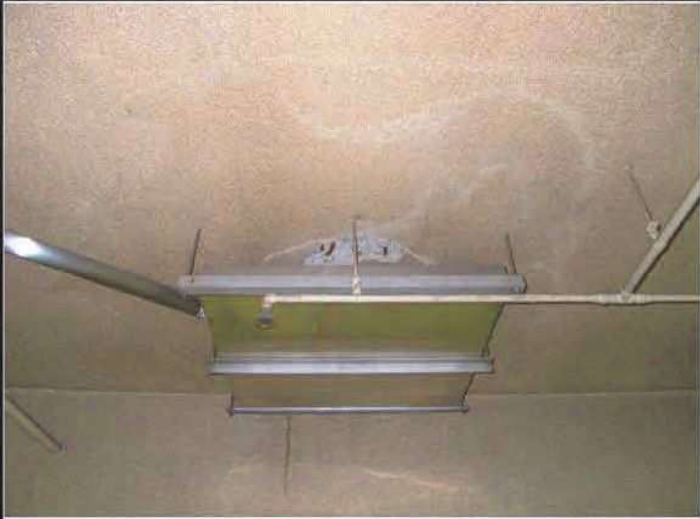
| | 写真番号 | ph03 |

| | 部位 | 1F 床下面<br>(B1F天井部) |
| | 摘要 | 鉄筋露出 |

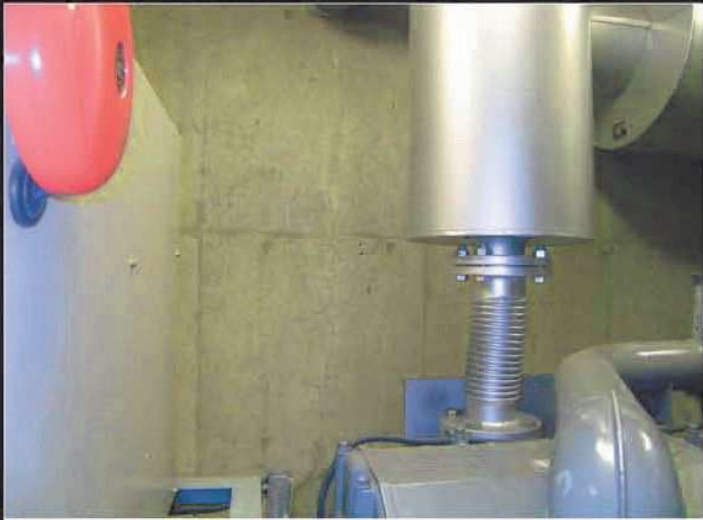
| | 写真番号 | ph04 |

| | 部位 | B2F 壁 |
| | 摘要 | 縦方向のひび割れ<br>幅1.0mm |

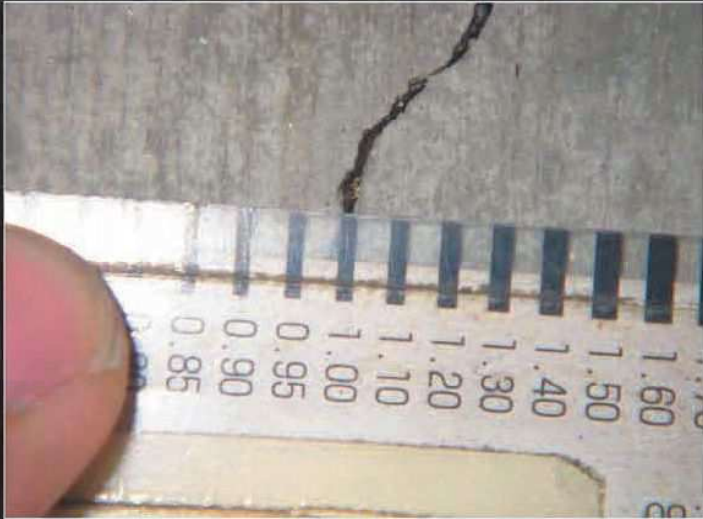
| | 写真番号 | ph05 |

| | 部位 | B2F 壁 |
| | 摘要 | 上記の接写 |

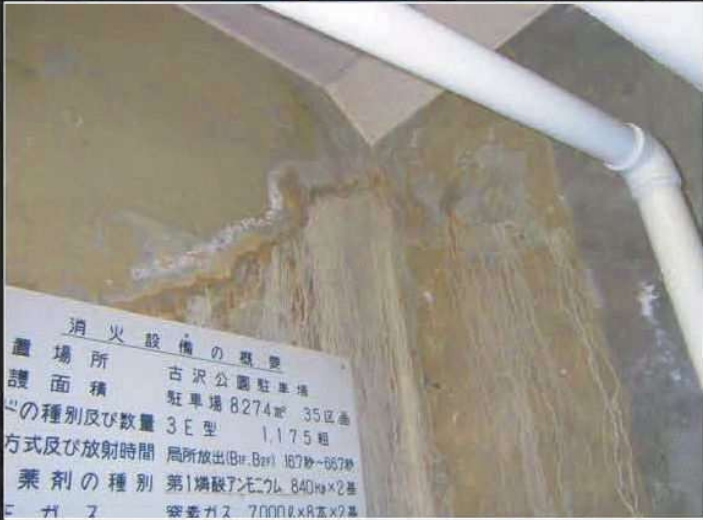
| | 写真番号 | ph06 |

| | 部位 | B2F 壁 |
| | 摘要 | 漏水跡 |
