別紙11

雨漏り等状況説明図(1号館B1F) S=1/500

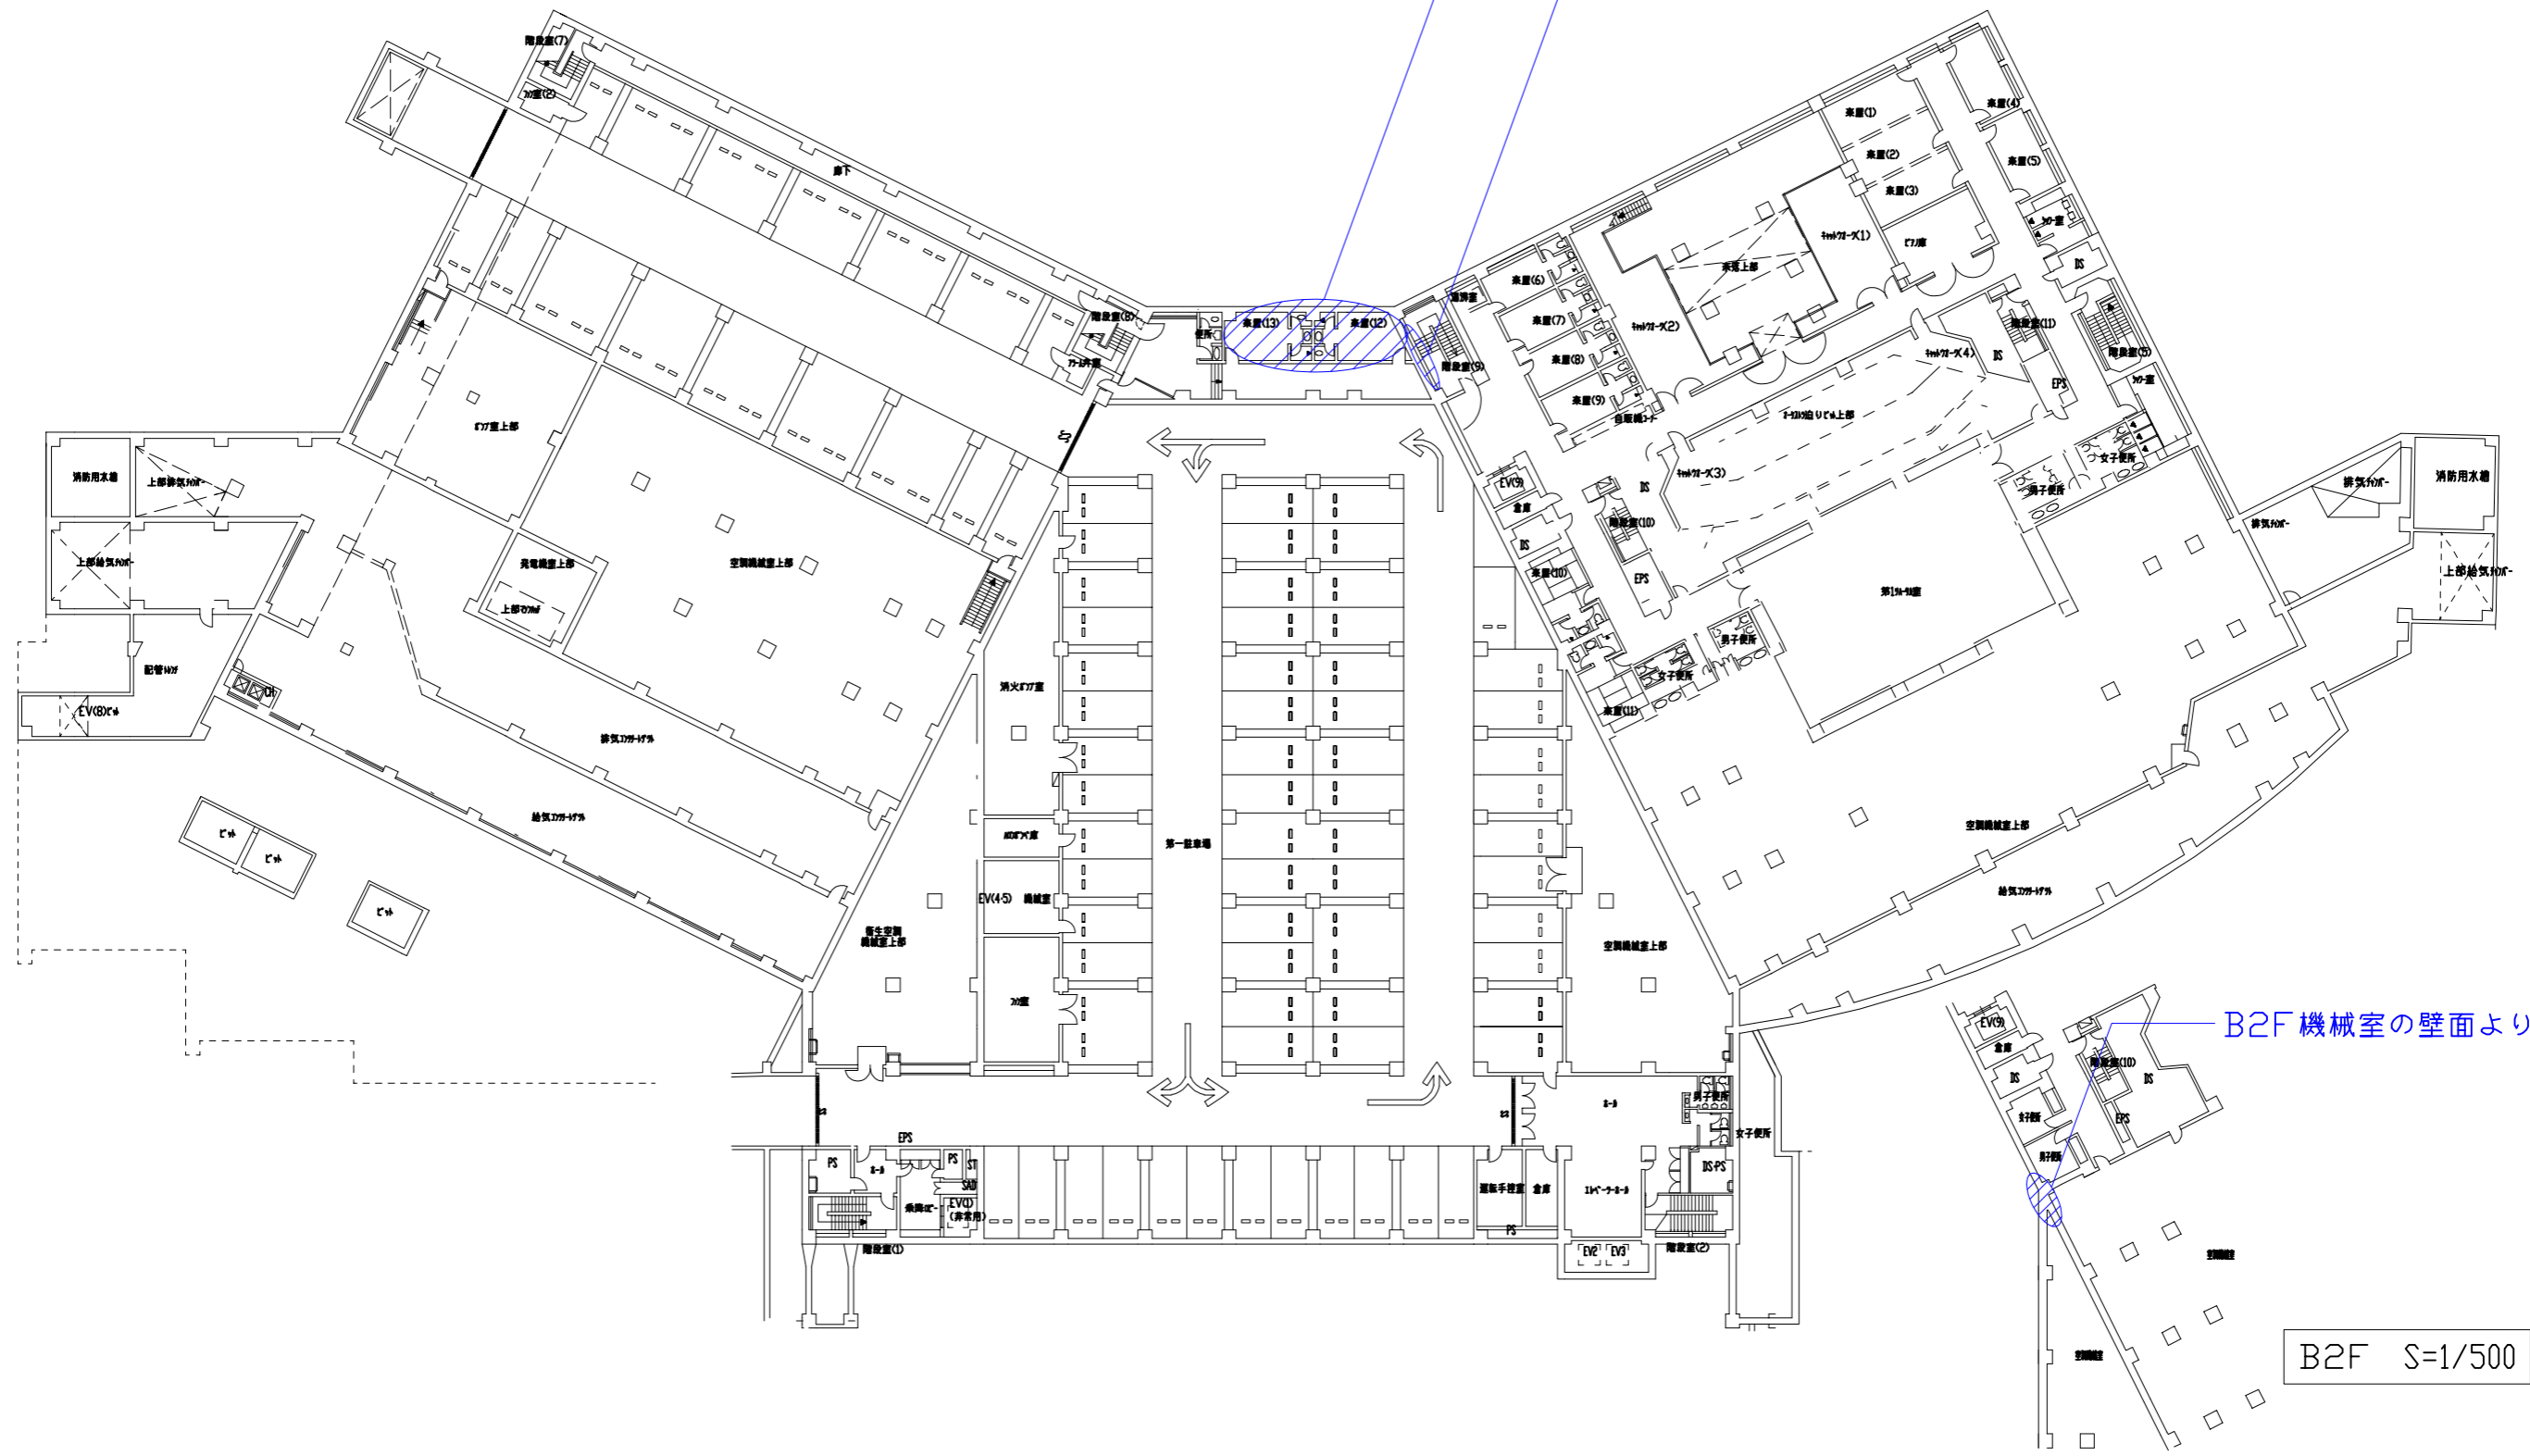
楽屋(12)(13)天井より漏水

階段室(9)の壁より漏水

B2F 機械室の壁面より漏水

ハッチングは、施設管理者より漏水、浸水等の報告がされている範囲を示す。防水改修工事では、これらの漏水、浸水の原因を究明し、解消するように対策案を施すこと。その他は要求水準の防水改修工事、金属屋根改修工事、外装シール改修工事等を参照のこと。

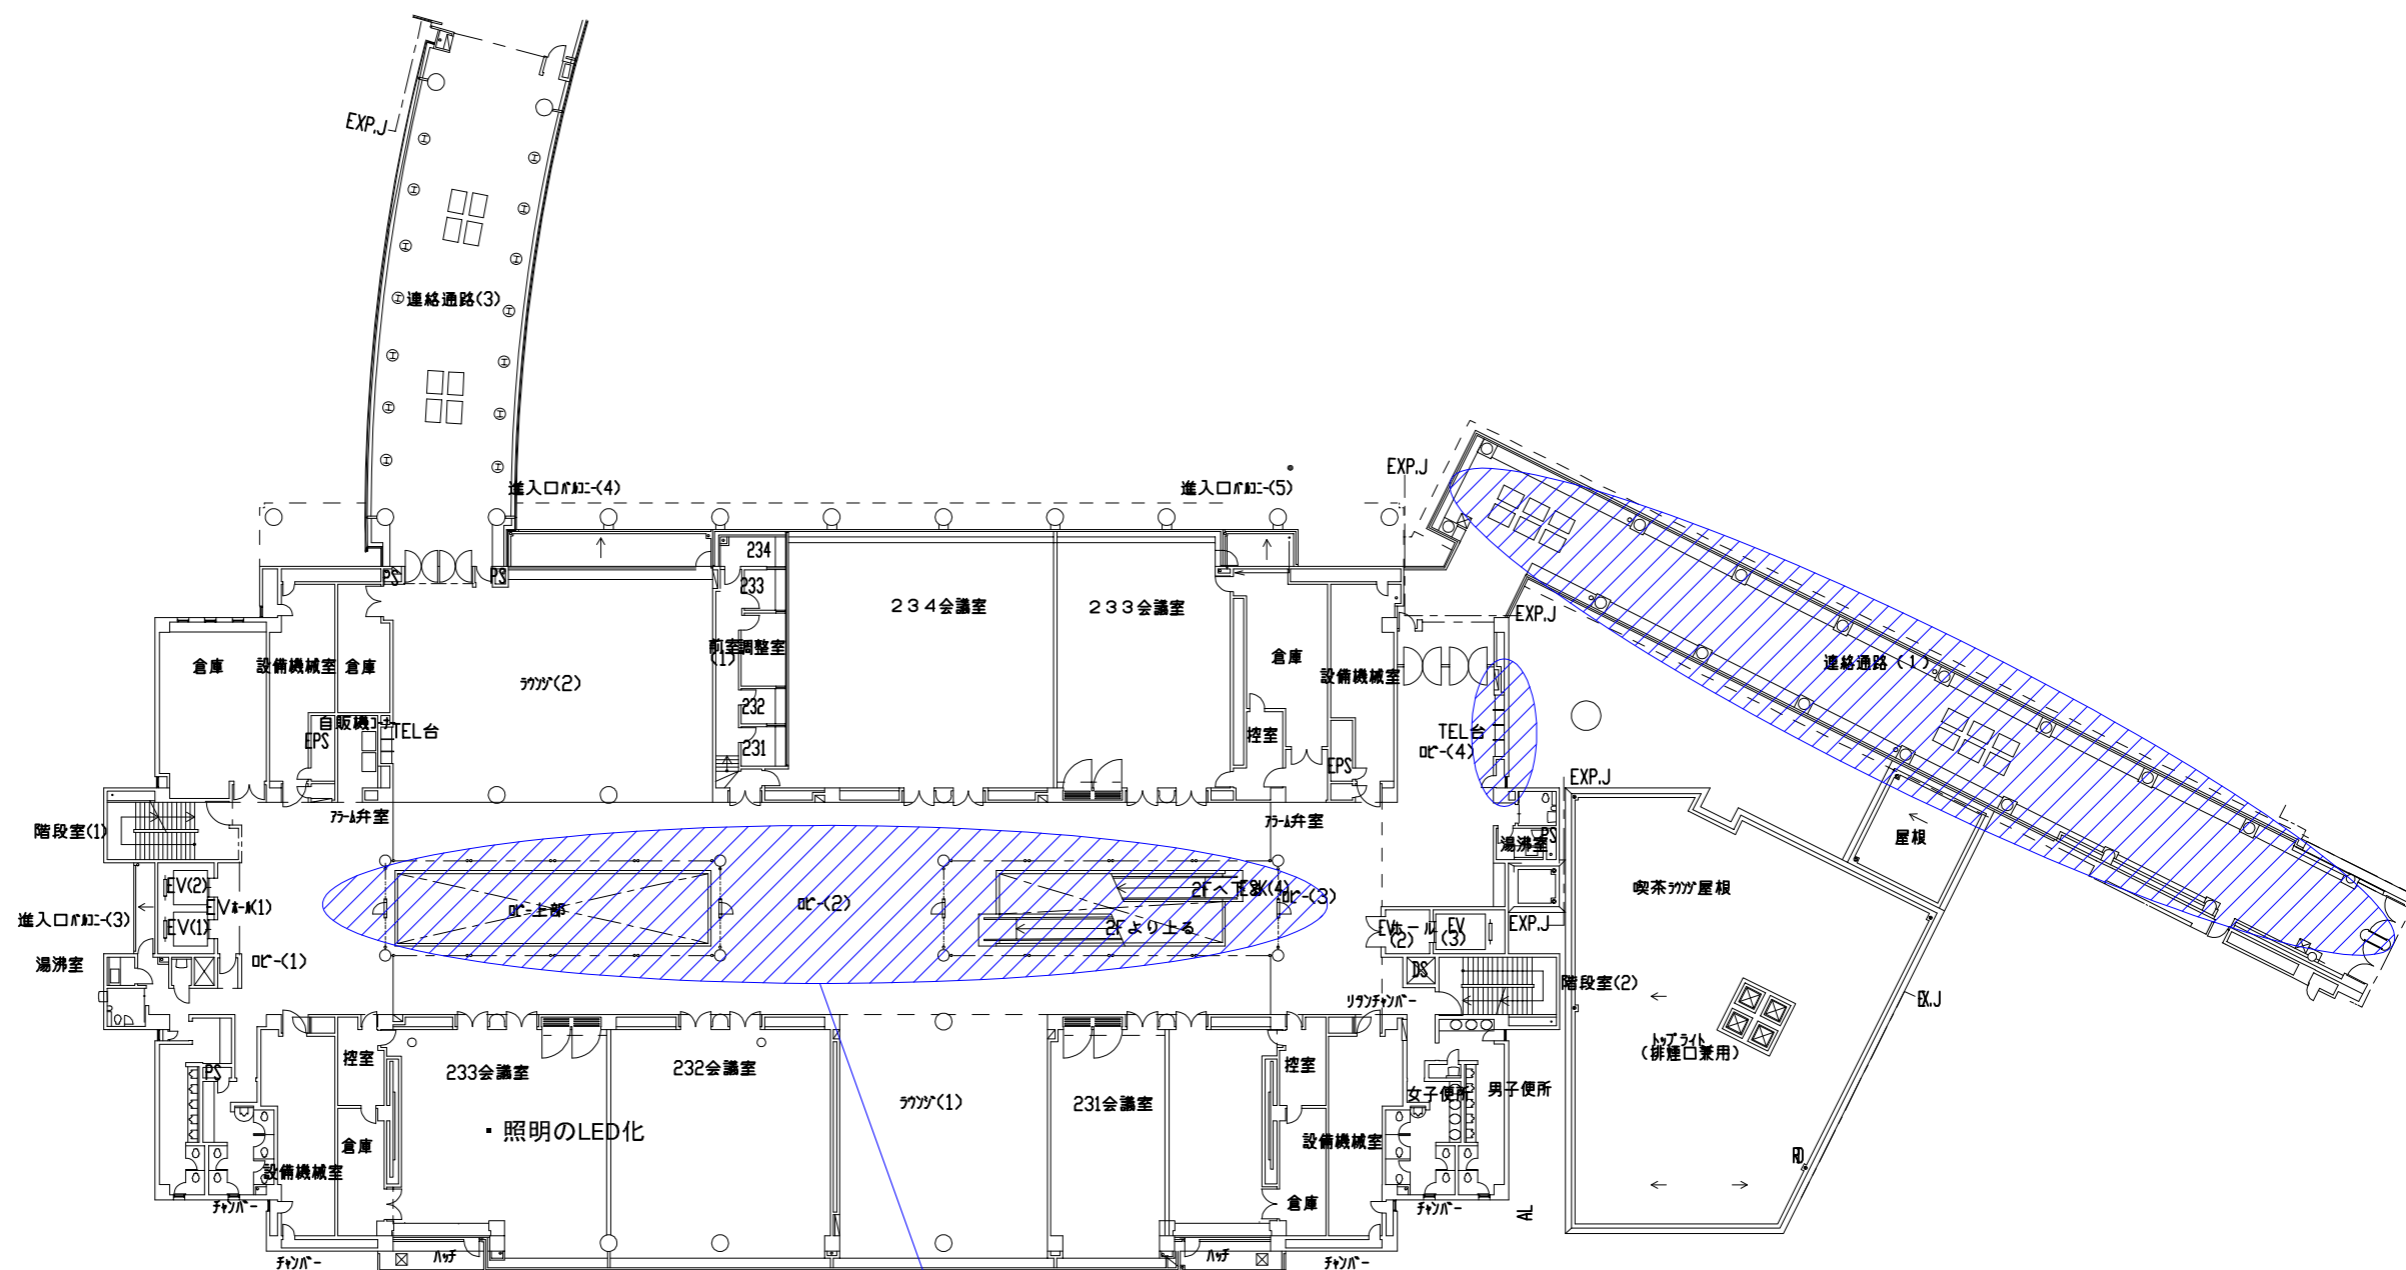
トップライトより

ハッチングは、施設管理者より漏水、浸水等の報告がされている範囲を示す。防水改修工事では、これらの漏水、浸水の原因を究明し、解消するように対策を施すこと。その他は要求水準の防水改修工事、金属屋根改修工事、外装シール改修工事等を参照のこと。

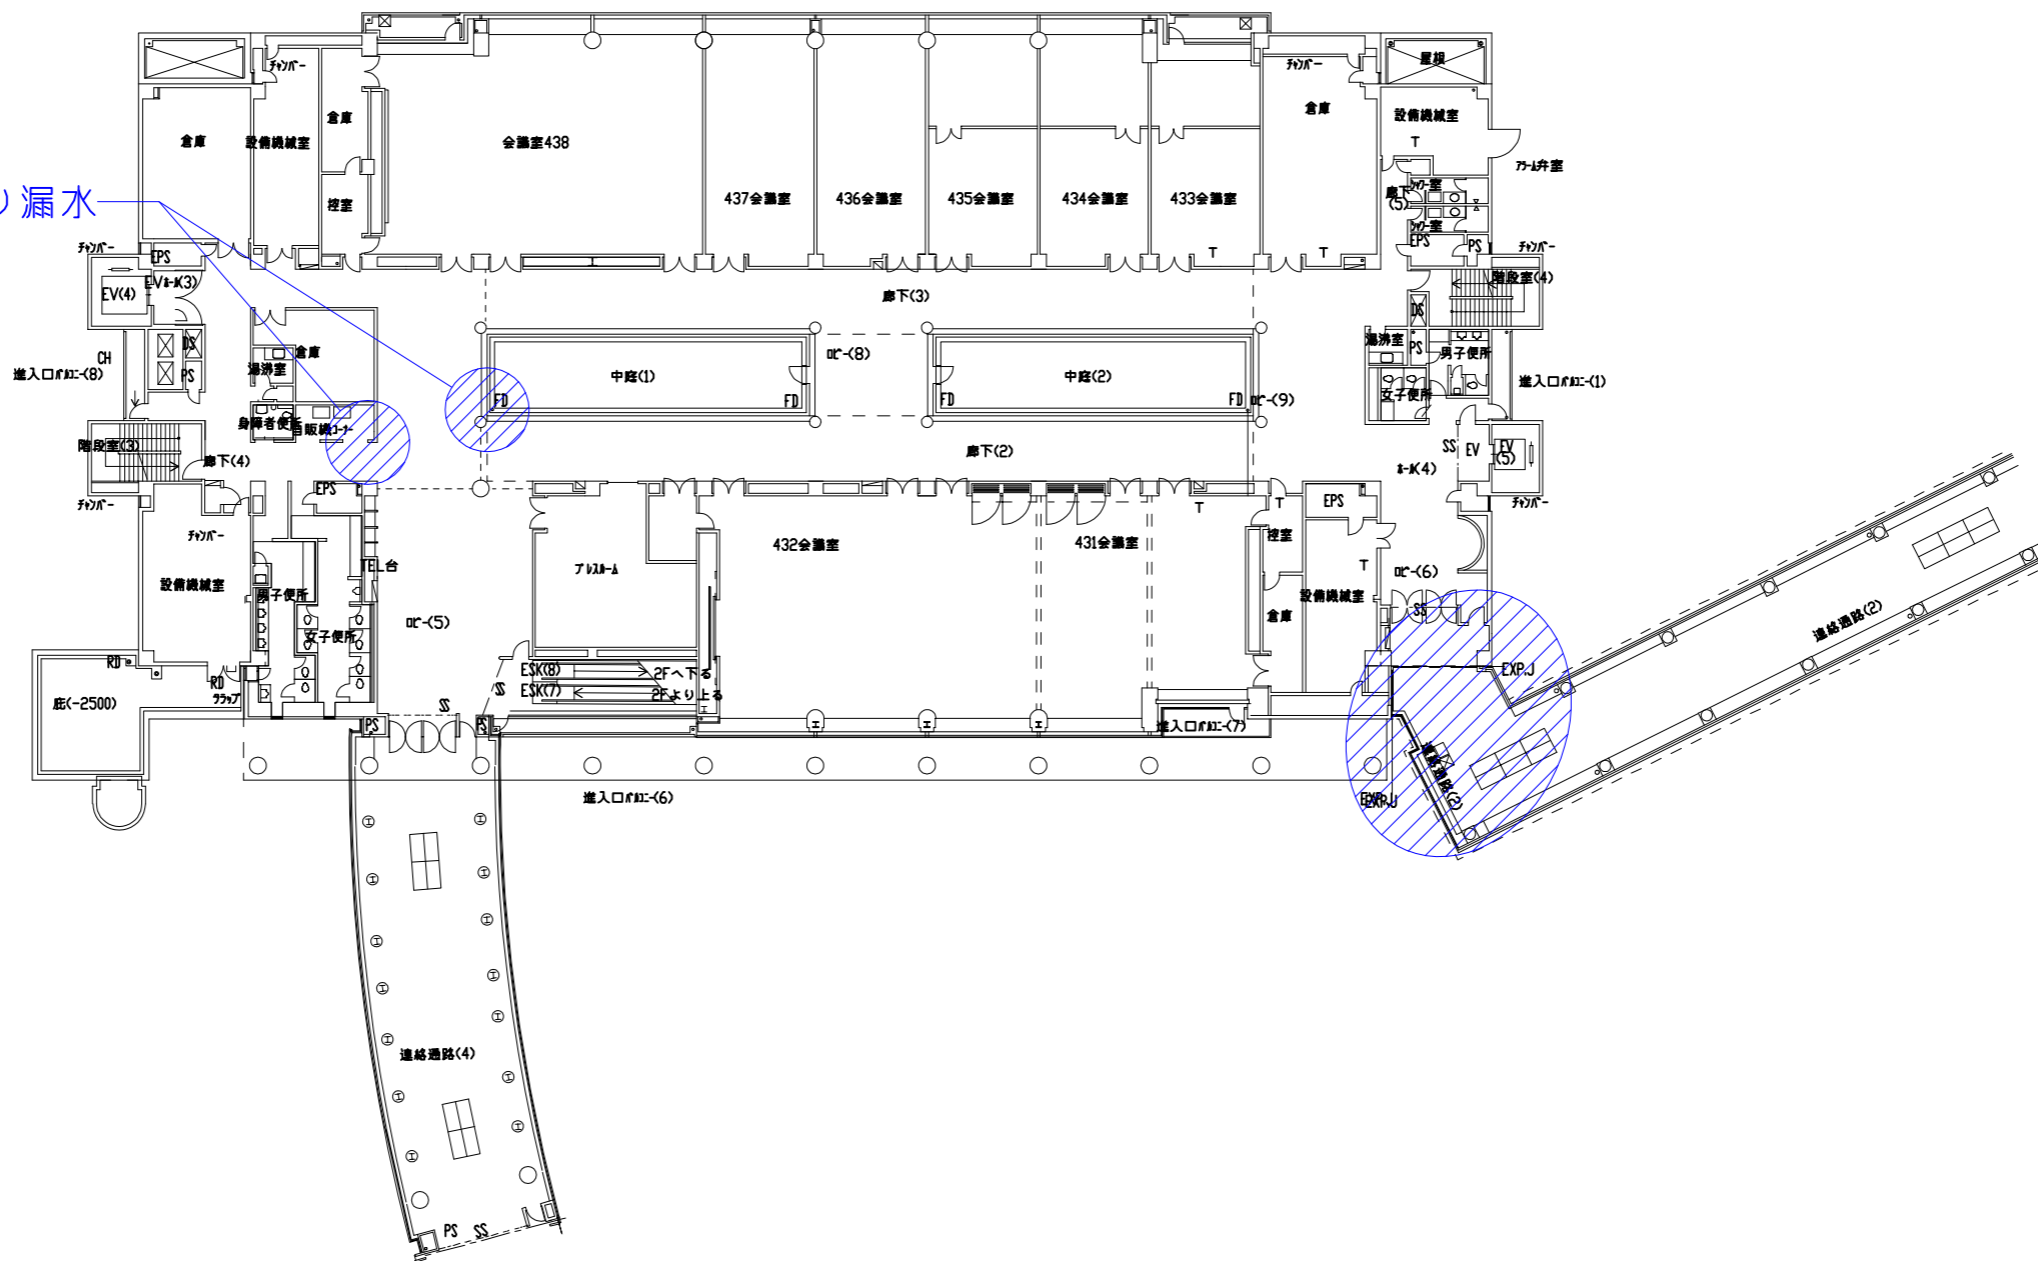
天井より漏水

ハッチングは、施設管理者より漏水、浸水等の報告がされている範囲を示す。防水改修工事では、これらの漏水、浸水の原因を究明し、解消するように対策を施すこと。その他は要求水準の防水改修工事、金属屋根改修工事、外装シール改修工事等を参照のこと。
