#### 別紙 13 外構破損個所リスト

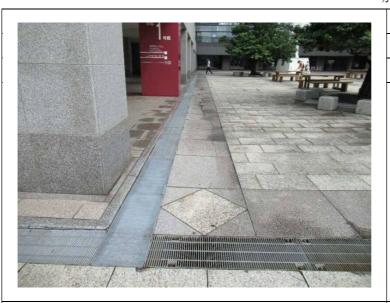
部位: 中央広場石貼り

西側

花崗岩貼替え

$60 \text{m} \times 1 \text{m} = 60 \text{ m}^2$

グレーチングは事業期間 中で劣化の進行に応じて

順次更新

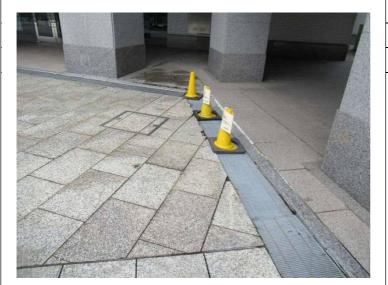
部位: 中央広場石貼り

西側

花崗岩貼替え5㎡ グレーチングは事業期間 中で劣化の進行に応じて 順次更新

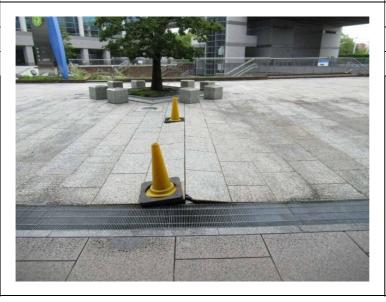
部位: 中央広場石貼り

西側

花崗岩貼替え 20 ㎡ グレーチングは事業期間 中で劣化の進行に応じて 順次更新

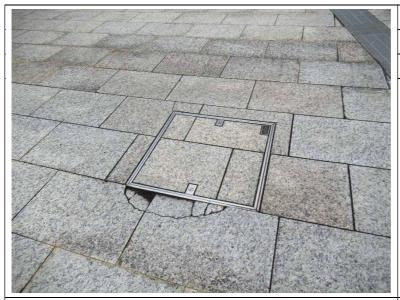
部位: 中央広場石貼り

西側

花崗岩貼替え

4 m²+汚水点検口

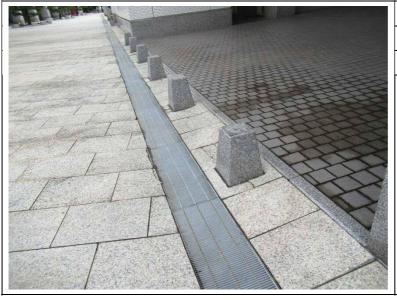
部位: 中央広場石貼り

3 号館西側

花崗岩貼替え 10 ㎡

グレーチングは事業期間 中で劣化の進行に応じて

順次更新

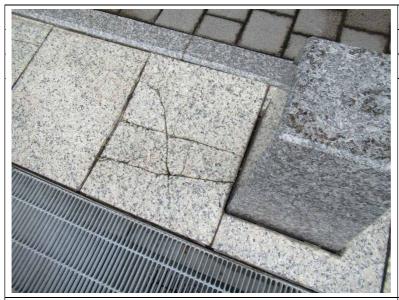
部位: 中央広場石貼り

撮影内容: 3 号館西側

花崗岩貼替え4㎡

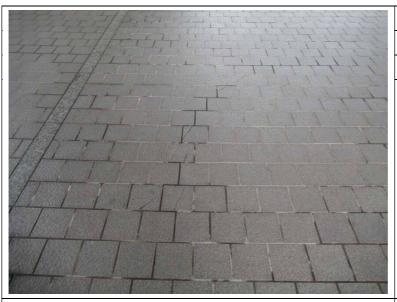
部位: 3号館1階床

タイルひび割れ貼替え

4m

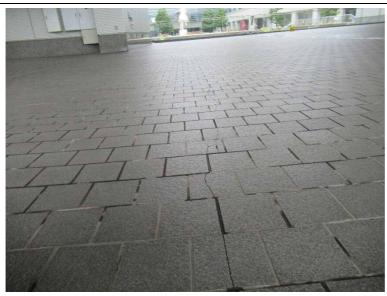
部位: 3号館1階床

タイルひび割れ貼替え

12m

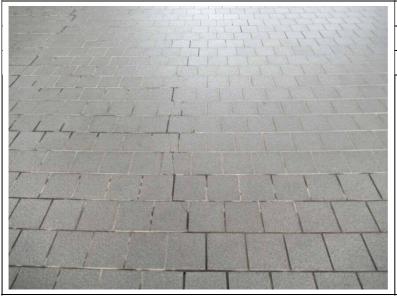
部位: 3号館1階床

タイルひび割れ

4m

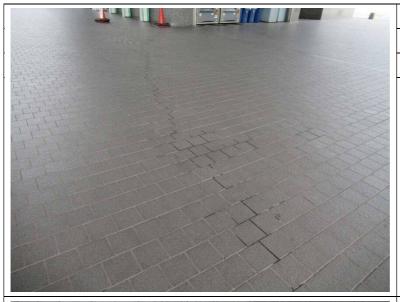
部位: 3号館1階床

タイルひび割れ貼替え

9m

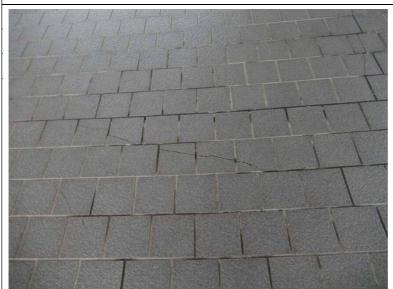
部位: 3号館1階床

タイルひび割れ貼替え

3m

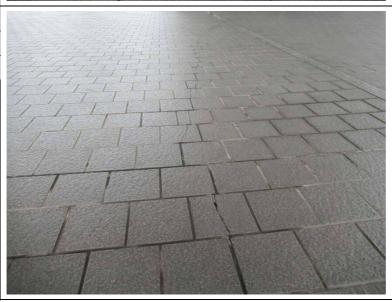
部位: 3 号館 1 階床

タイルひび割れ貼替え

7m

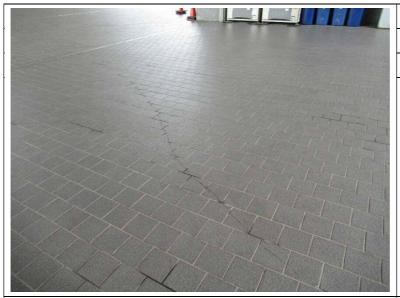
部位: 3号館1階床

タイルひび割れ貼替え

4m

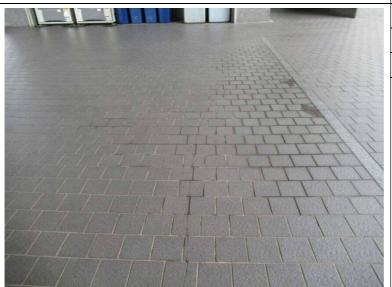
部位: 3号館1階床

タイルひび割れ貼替え

8m

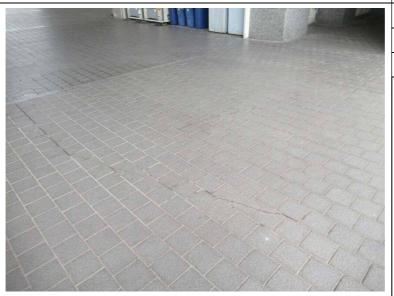
部位: 3号館1階床

タイルひび割れ貼替え

7m

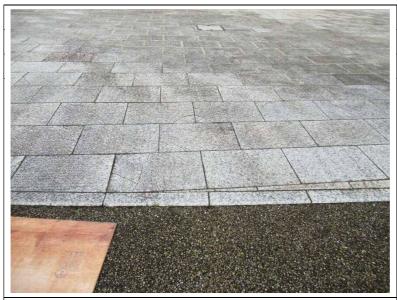
部位: 中央広場石貼り

撮影内容: 中央広場東側

花崗岩貼替え2㎡

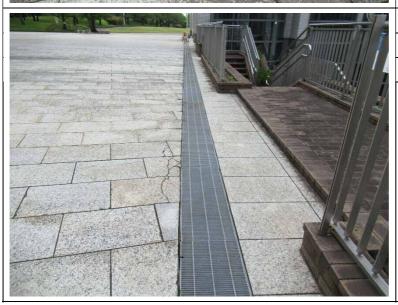
部位: 中央広場石貼り

中央広場東側

花崗岩貼替え 20 ㎡

グレーチングは事業期間

中で劣化の進行に応じて

順次更新

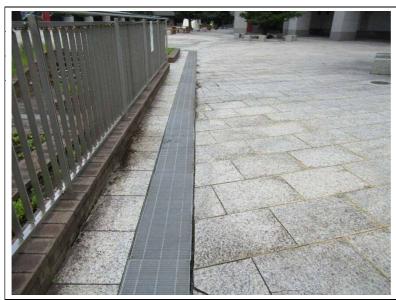
部位: 中央広場石貼り

撮影内容:
中央広場東側
花崗岩貼替え2㎡
グレーチングは事業期間
中で劣化の進行に応じて
順次更新

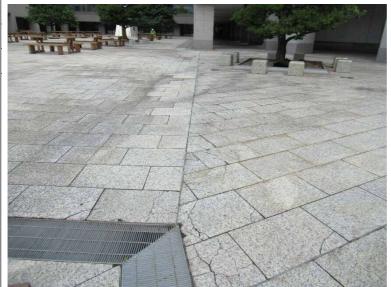
部位: 中央広場石貼り

撮影内容: 中央広場東側 花崗岩貼替え5㎡

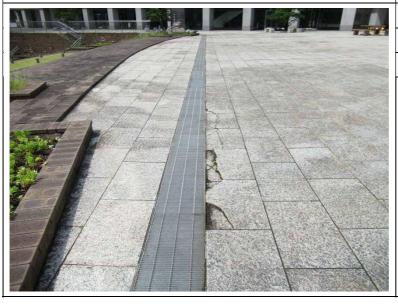
部位: 中央広場石貼り

撮影内容: 中央広場中央 花崗岩貼替え 20 ㎡ グレーチングは事業期間 中で劣化の進行に応じて 順次更新

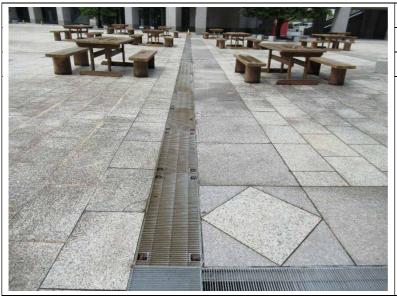
部位: 中央広場石貼り

撮影内容: 中央広場中央

花崗岩貼替え 40 ㎡

グレーチング更新 56 枚

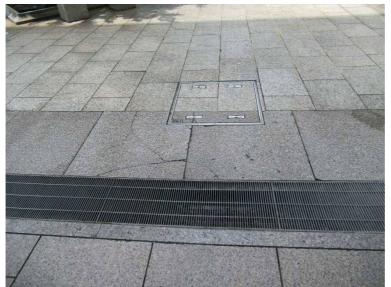
部位: 中央広場石貼り

撮影内容: 中央広場東側

花崗岩貼替え 4 ㎡

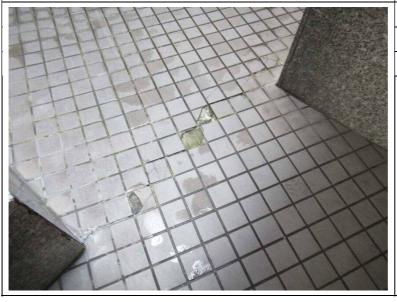
部位: 2号館北側1階床

タイルひび割れ貼替え

$4 \text{ m}^2 + 5 \text{ m}^2$

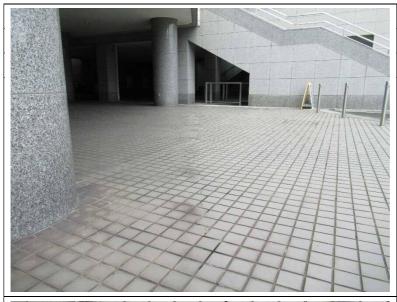
部位:2号館北側1階床

タイルひび割れ貼替え

$5 \text{ m}^2$

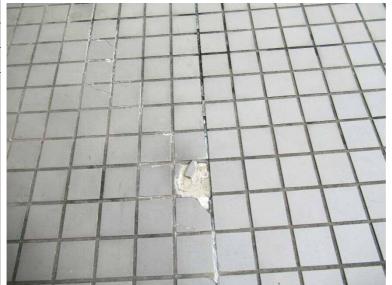
部位:2号館北側1階床

タイルひび割れ貼替え

10 m<sup>2</sup>

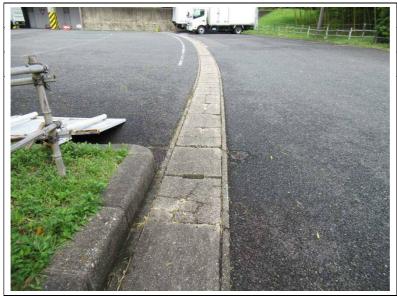
部位:1号館東搬入ヤード

側溝蓋の割れ

400×600×72 枚

コンクリート製蓋を撤去 し、グレーチングに更新

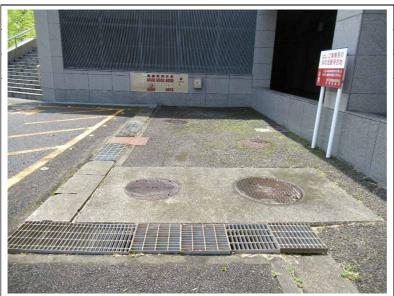
部位:1号館東搬入ヤード

グレーチング

450×約 1m×15 枚

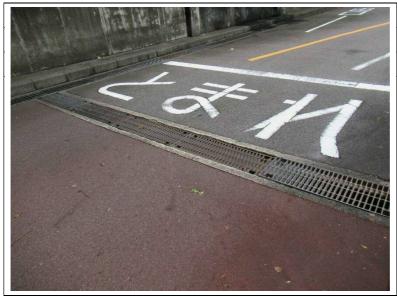
部位:正面広場北側車路

撮影内容: グレーチング

W300×約 1m×5 枚

更新

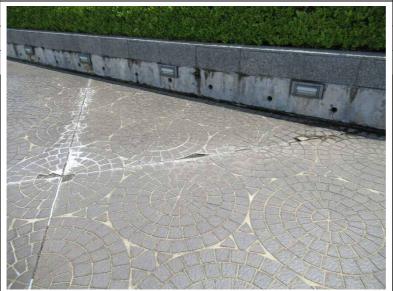
部位:正面広場床タイル

床タイル

全面貼替 1370 m²

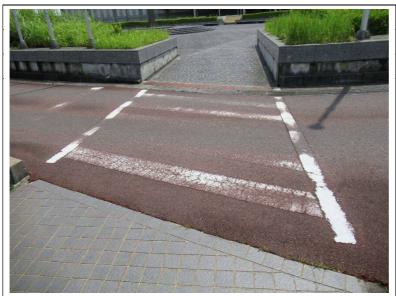
部位:正面広場北側

カラーアスファルト

路面ペイント

全面更新

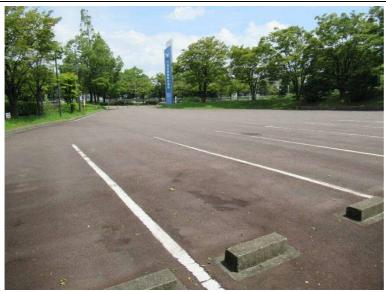
部位:バス駐車場

ブロック型車止め 24個

路面ペイント

12m×11本 (150mm)

更新

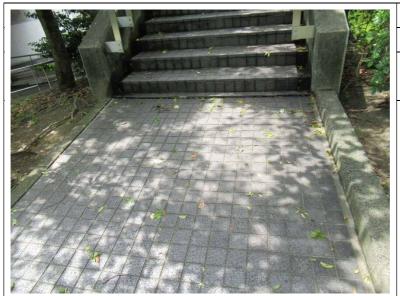
部位:北側周辺歩道タイ

□100 タイル

貼替え約4 ㎡

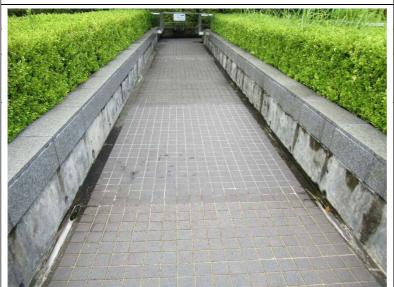
部位:北側周辺歩道タイ

□100 タイル

通路全面貼替え約24㎡

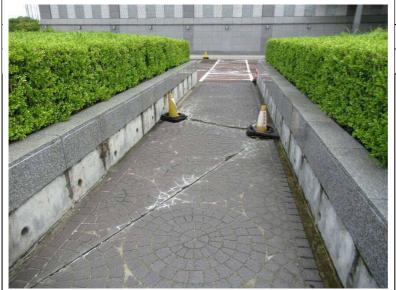
部位:正面広場西側歩道

□100 タイル

通路全面貼替え

(面積は正面広場床タイル

1370 ㎡に含む)

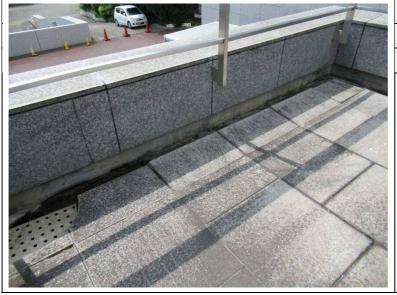
部位:1号館南屋外通路

イベントホール南側デッ

キ床

花崗岩貼替え

$1\times12$ m=12 m<sup>2</sup>

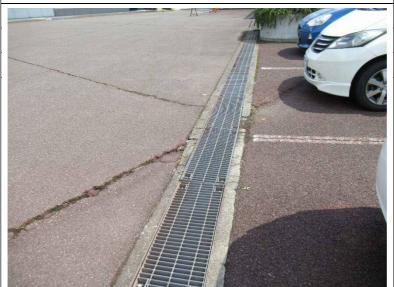
部位:4号館西搬入ヤード

カラーアスファルト一部

再舗装

U 字溝 45m、グレーチン グ 300×約 1m×45 枚

更新

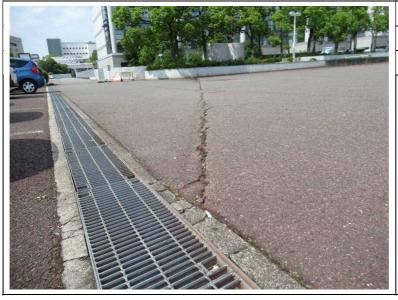
部位:4号館西搬入ヤード

カラーアスファルト 歩行・走行に支障をきた すような箇所を補修す る。事業期間中で劣化の 進行に応じて順次更新と する。

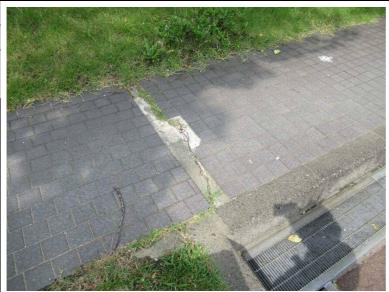
部位:第3駐車場周辺床

撮影内容: 北歩道

□100 タイル貼替え 1 m²

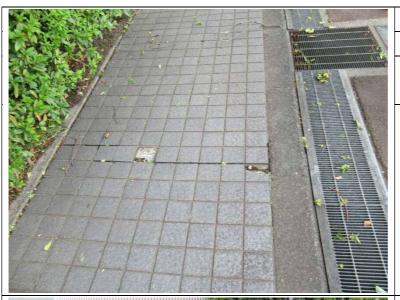
部位:第3駐車場周辺床

撮影内容: 北歩道

□100 タイル貼替え 1 m²

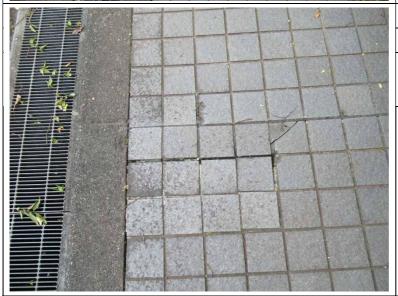
部位:第3駐車場周辺床

撮影内容:西歩道

同上詳細

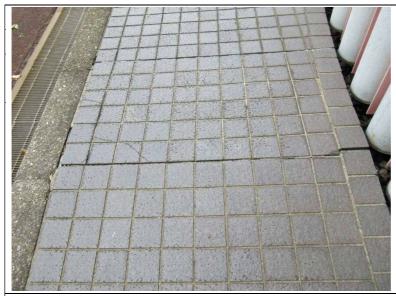
部位:第3駐車場周辺床

撮影内容: 南歩道

□100 タイル貼替え 1 ㎡

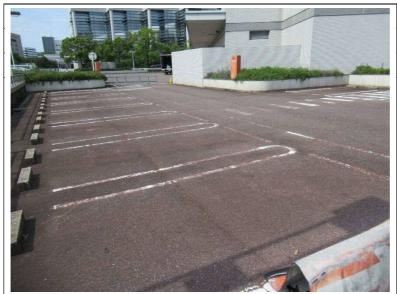
部位:第4駐車場

撮影内容:北側

車止め 11 台×2 個

路上ペイント

更新

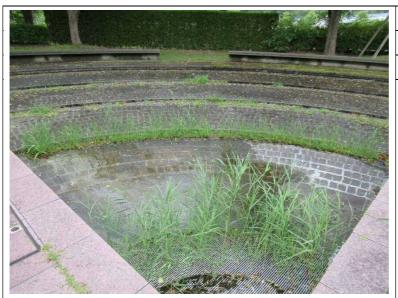
部位:南広場西側

撮影内容: 水の修景

5号館(仮称)新設に伴い撤

去

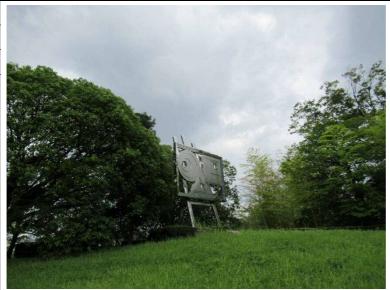
部位:2号館東側

撮影内容: モニュメント

既設使用

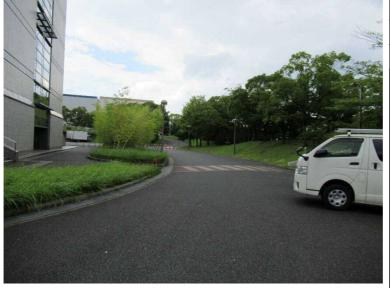
部位:1号館東側

アスファルト

痛んでいる箇所の部分補

修
