別紙 09

雨漏り等状況説明図(1号館2F) S=1/500

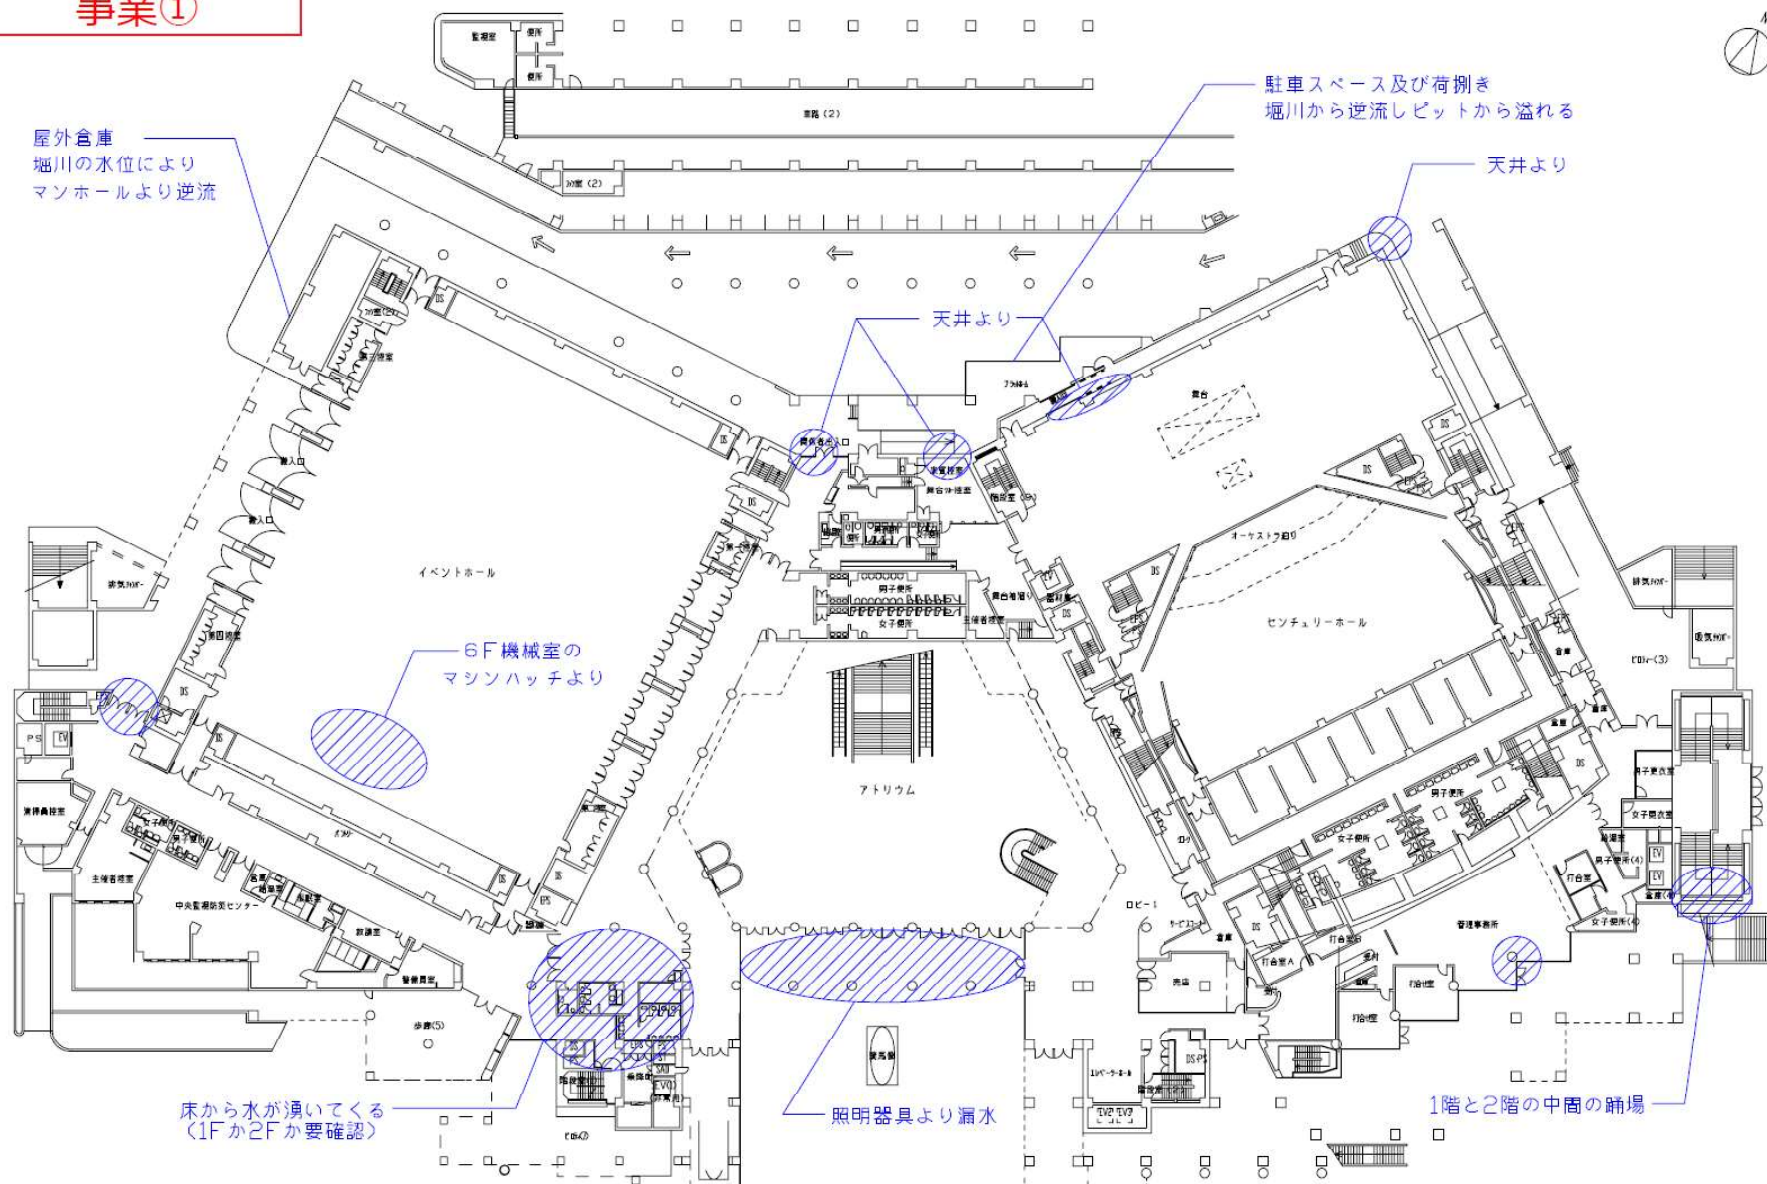
## 排水口がつまりやすい

・ エントランス庇より漏水

扉下部より浸水

### —中3階通路天井より漏水

—扉下部より浸水

排水口がつまり  
るのような状態

床から水が湧いてくる  
(1Fか2Fか要確認)

壁・天井より漏水

一扉下部より浸水

一天井より漏水

一 扉下部より浸水

— H型鋼より漏水

ハッチングは、施設管理者より漏水、浸水等の報告がされている範囲を示す。防水改修工事では、これらの漏水、浸水の原因を究明し、解消するように対策を施すこと。  
その他は要求水準の防水改修工事、金属屋根改修工事、外装シール改修工事等を参照のこと。
