監 査 種 別      定期監査（工事監査）

監 査 対 象      交通局

監 査 期 間      令和   元年   9月25日から  
                         令和   2年   5月   8日まで

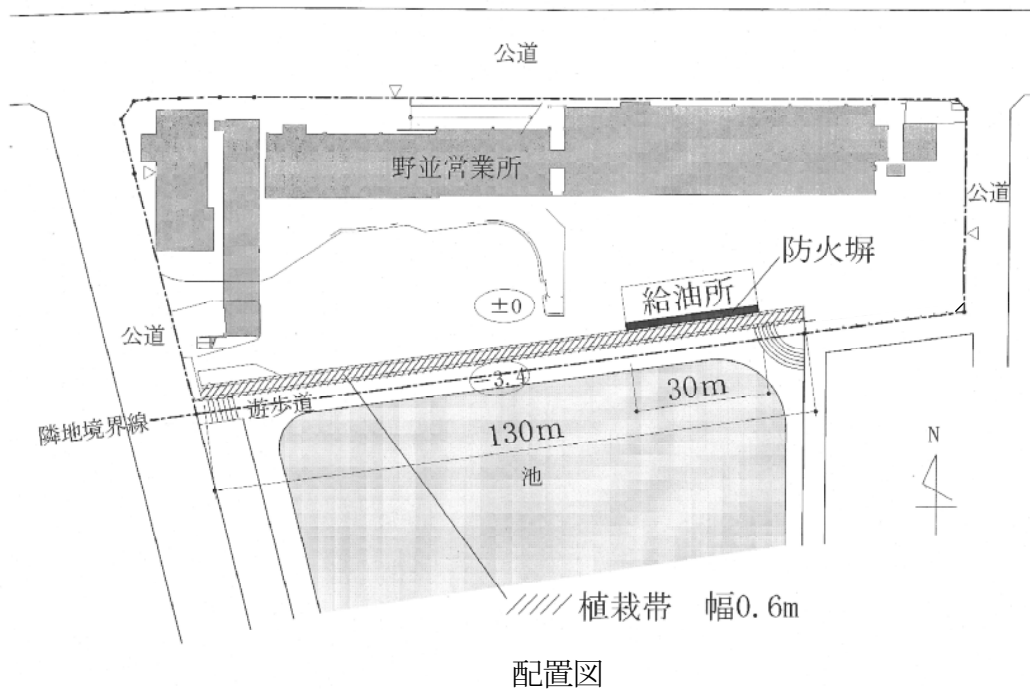
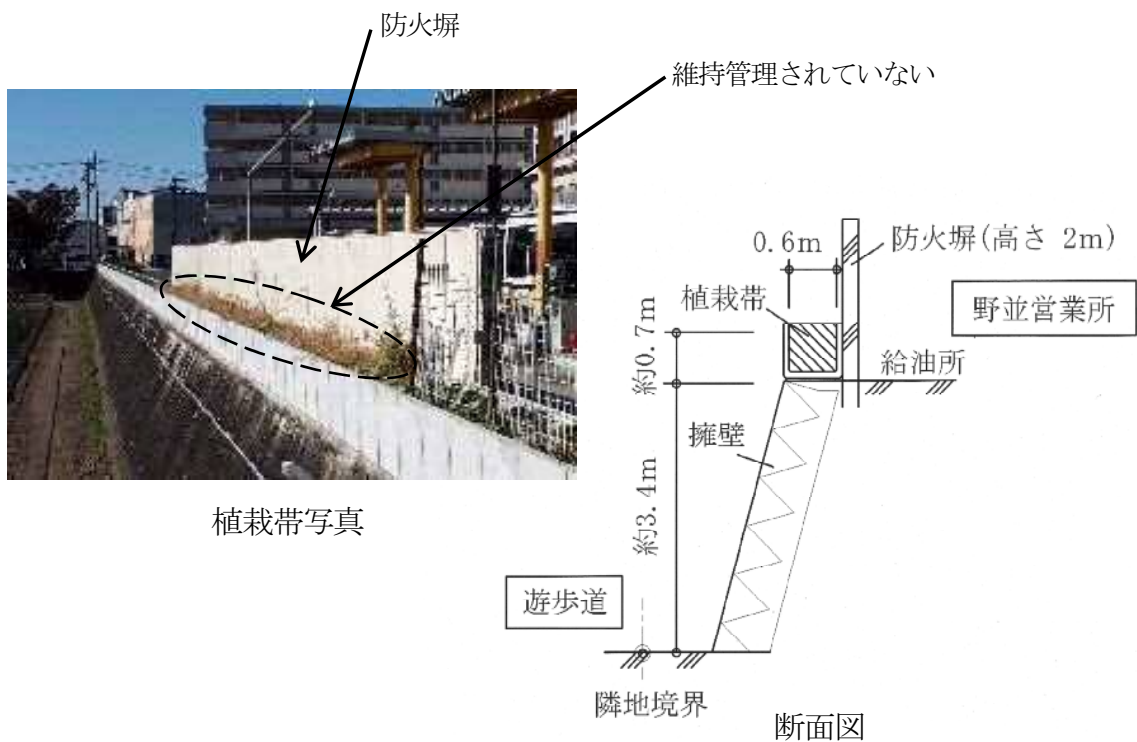
「野並営業所の老朽化対策工事（建築工事）」では、老朽化した植栽帯の工作物を改修する工事を行っていた。この植栽帯は、全長約 130メートル、幅 0.6 メートルで、隣接する遊歩道から高さ約 3.4メートルの擁壁上部に設置されており、営業所の敷地内より維持管理するものであった。植栽帯に隣接する場所に市バス車両への給油所があり、危険物の規制に関する政令（昭和三十四年政令第三百六号）に基づき長さ30メートルの防火塀が給油所と植栽帯との間に設置されていた。植栽帯には遊歩道側への転落防止対策がなく、防火塀に面した部分については、人が安全に立ち入れないため、適切に維持管理されておらず、雑草が生えたままとなっていた。改修工事前における当該植栽帯の状況を確認したところ現状と同じであり、営繕課は、あらかじめ現地の状況や維持管理方法を十分に把握していなかったとのことであった。

改修工事の設計にあたっては、自ら現地を確認するとともに施設管理者からの聴き取りを十分に行い、工事施工後に安全な維持管理作業ができるよう適切に設計されたい。

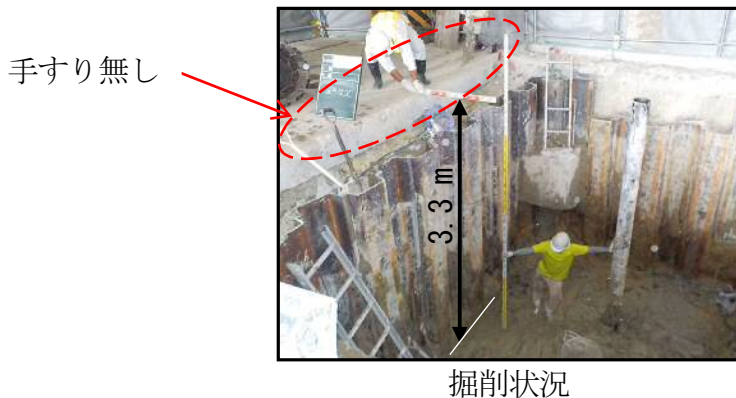
「緑営業所ツインリフト設置に伴う改修工事（建築工事）」では、バス整備用昇降機を収納する鉄筋コンクリート構造物を新設する工事を行っていた。工事中、土間の一部を深さ 3.3メートルまで掘削していたことから、必要な安全対策を講じているか工事写真を確認したところ、掘削による開口部の周囲に墜落防止用の手すりなどを設けておらず、労働者が掘削底面まで墜落するおそれがあった。

労働安全衛生規則に基づき適切に墜落防止措置を行うよう受注者を指導されたい。  
(営繕課)
