#### 消防用設備等の改善について（維持管理業務）

#### (1) バックホウによる荷のつり上げにおける玉掛け作業の適正な実施について

## (2) 労働者の墜落防止措置の適正な実施について（施工）

### （3）地盤崩壊防止措置の適正な実施について（施工）

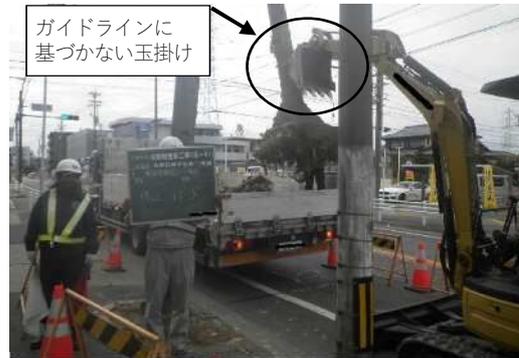
「街路樹更新工事（名－6）」では、撤去した街路樹の積込み作業を行っていた。工事写真でその作業状況を確認したところ、ガイドラインに基づかない玉掛けをし、バックホウで街路樹をつり上げていた。なお、バックホウには転倒を防ぐための過負荷防止装置<sup>(注2)</sup>等の安全装置や荷重計が備わっていなかった。

作業状況

バックホウによる荷のつり上げにおける玉掛け作業を行う場合は、ガイドラインに基づく安全作業を実施するよう改めて受注者を指導されたい。なお、労働安全衛生規則で安全装置等の設置が義務付けされていないバックホウに玉掛けする場合は、バックホウが転倒するリスクがより高くなることを踏まえ、安全管理に十分に配慮し指導されたい。  
(名東土木事務所)

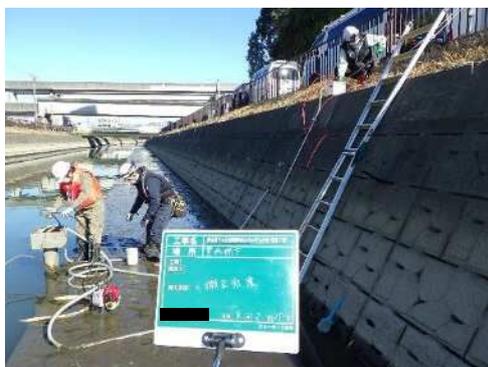
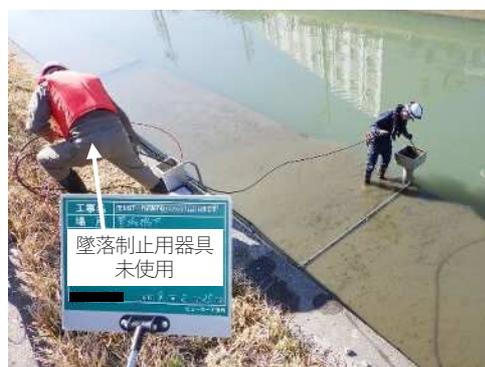
ア 「萱場橋下水位観測所始め3か所水位計更新工事」始め3件では、更新時期を迎えた水位計のケーブル入替え作業等を行っていた。高さ2メートル以上の箇所で囲い等を設けることが困難な場合の作業において、労働者に墜落制止用器具を使用させる等の措置を講じていなかった。

作業状況（河川側より撮影）

作業状況（高さ約2.3m）

墜落により労働者に危険を及ぼすおそれのある箇所での作業を行う場合は、規則に基づき適正に墜落防止措置を行うよう改めて受注者を指導し、安全管理を徹底されたい。

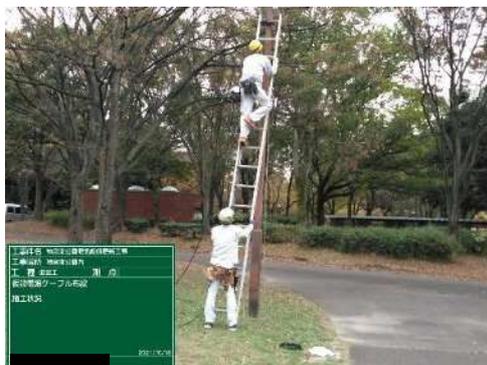
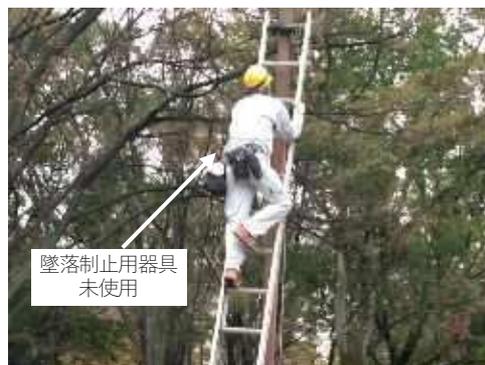
イ 「神宮東公園電気設備更新工事」では、公園内の受変電設備の交換に伴う電源の仮設配線作業を行っていた。高さ2メートル以上の箇所での作業において、作業床を設けることが可能な箇所であったにもかかわらず作業床を設けていなかった。また、労働者に墜落制止用器具を使用させる等の措置を講じていなかった。

作業状況（高さ約3.5m）

作業状況（拡大）

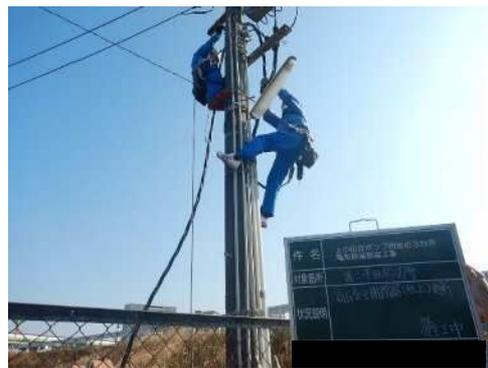
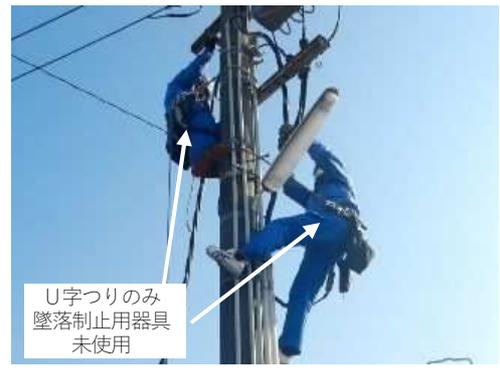
ウ 「上小田井ポンプ所始め3か所電気設備整備工事」始め2件では、電柱上で受変電設備に引き込むケーブルの入替作業等を行っていた。高さ2メートル以上の箇所で作業床を設けることが困難な場合の作業において、墜落制止用器具として認められていない胴ベルト型（U字つり）（以下「U字つり」という。）を使用しており、労働者に墜落制止用器具を使用させる等の措置を講じていなかった。

作業状況（高さ約5.0m）

作業状況（拡大）

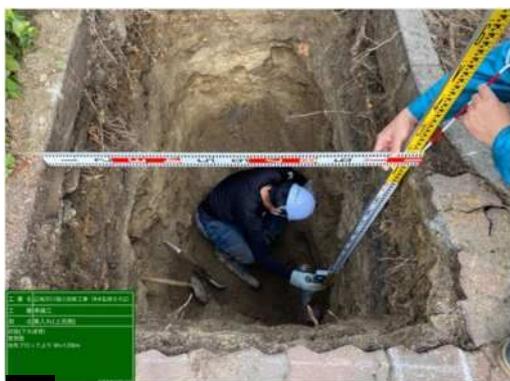
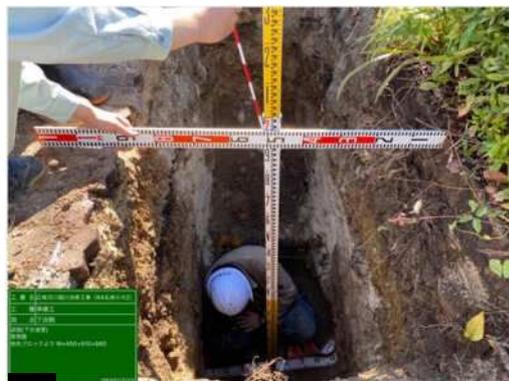
「広域河川堀川改修工事（R4名城その2）」では、地下埋設管の位置を調査するために道路内を掘削していた。工事写真を確認したところ、深さ1.5メートル以上であったが、土留めを設けていなかった。

作業状況（深さ2.1m）

作業状況（深さ1.9m）

深さが1.5メートル以上の掘削を行う場合は、要綱等に基づき土留めを設けるよう改めて受注者を指導されたい。（西土木事務所）

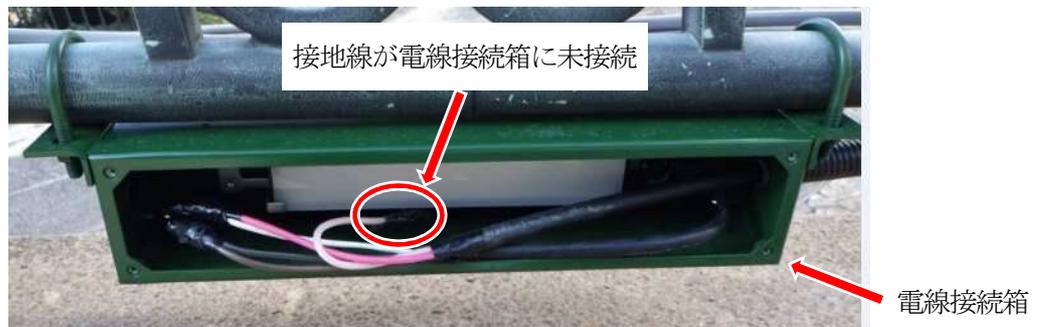
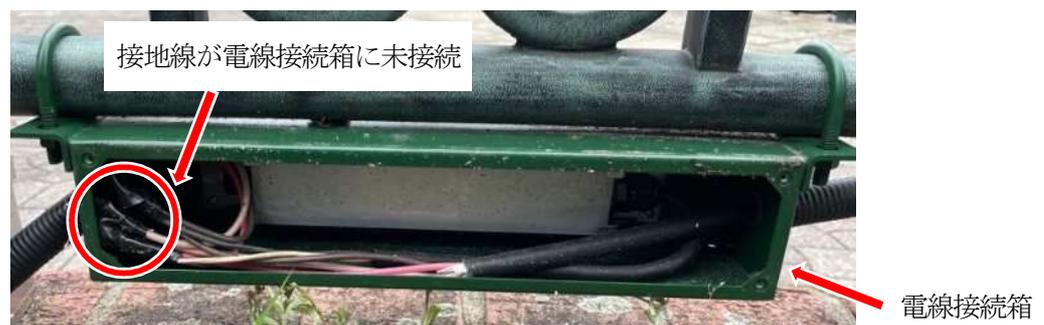
「堀川納屋橋地区ライトアップ整備工事」では、堀川の遊歩道等のライトアップのために、照明やその電線を設置する工事を行っているところである。工事写真を確認したところ、電線接続箱において、接地工事を行っていないかった。

電線接続箱 (端部) の状況

電線接続箱 (中間部) の状況

電線接続箱における接地や水気のある場所の電線管接続部の防水処理について、技術基準の解釈や仕様書に適合するよう是正されたい。また、技術基準の解釈や仕様書に基づいた施工となるよう改めて受注者を指導されたい。

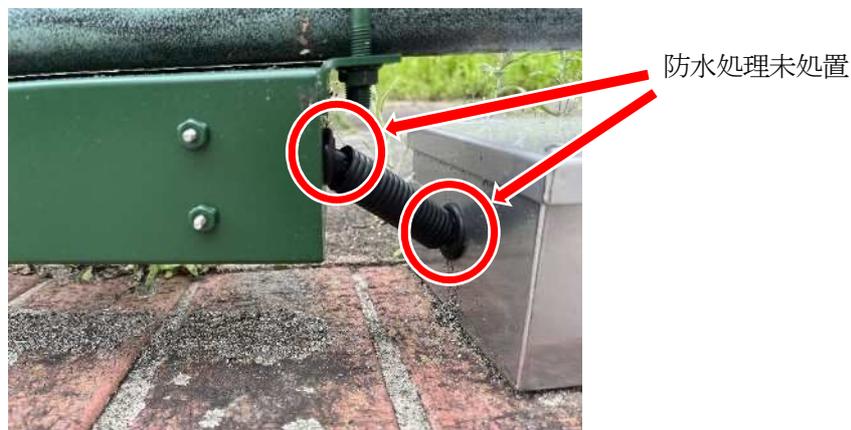
また、水気のある場所に該当する屋外に設置してある電線管の接続部が防水処理されていない。

電線管の接続部の状況
