第1 監査の種類

第2 監査の対象

緑政土木局（工事）

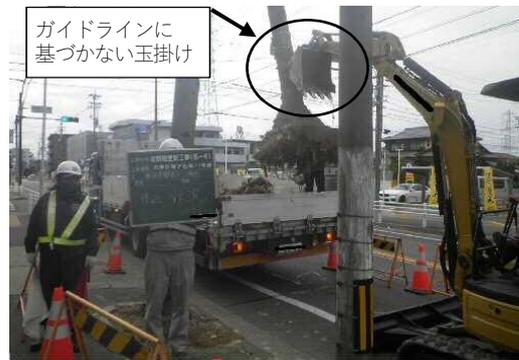
「街路樹更新工事（名－6）」では、撤去した街路樹の積込み作業を行っていた。工事写真でその作業状況を確認したところ、ガイドラインに基づかない玉掛けをし、バックホウで街路樹をつり上げていた。なお、バックホウには転倒を防ぐための過負荷防止装置^(注2)等の安全装置や荷重計が備わっていなかった。

作業状況

バックホウによる荷のつり上げにおける玉掛け作業を行う場合は、ガイドラインに基づく安全作業を実施するよう改めて受注者を指導されたい。なお、労働安全衛生規則で安全装置等の設置が義務付けされていないバックホウに玉掛けする場合は、バックホウが転倒するリスクがより高くなることを踏まえ、安全管理に十分に配慮し指導されたい。
(名東土木事務所)

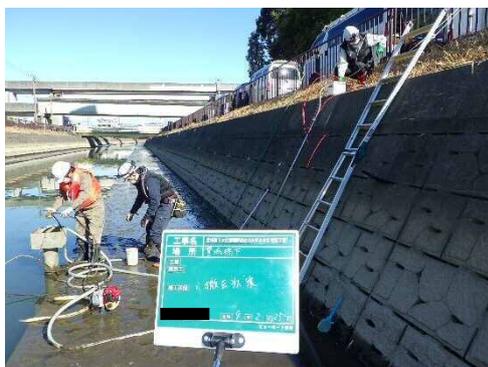
ア 「萱場橋下水位観測所始め3か所水位計更新工事」始め3件では、更新時期を迎えた水位計のケーブル入替え作業等を行っていた。高さ2メートル以上の箇所で囲い等を設けることが困難な場合の作業において、労働者に墜落制止用器具を使用させる等の措置を講じていなかった。

作業状況（河川側より撮影）

墜落により労働者に危険を及ぼすおそれのある箇所での作業を行う場合は、規則に基づき適正に墜落防止措置を行うよう改めて受注者を指導し、安全管理を徹底されたい。

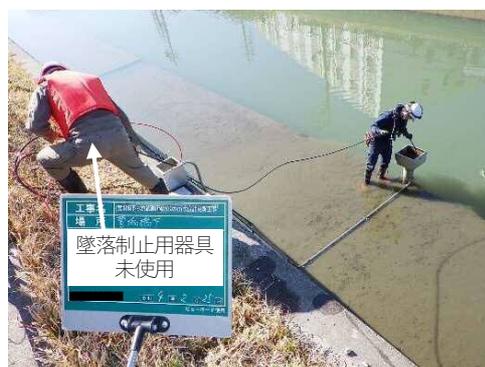
作業状況（高さ約2.3m）

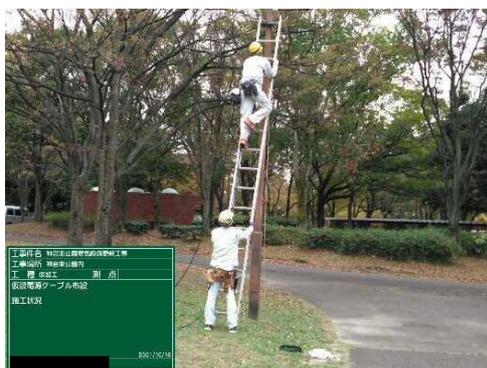
イ 「神宮東公園電気設備更新工事」では、公園内の受変電設備の交換に伴う電源の仮設配線作業を行っていた。高さ2メートル以上の箇所での作業において、作業床を設けることが可能な箇所であったにもかかわらず作業床を設けていなかった。また、労働者に墜落制止用器具を使用させる等の措置を講じていなかった。

作業状況（高さ約3.5m）

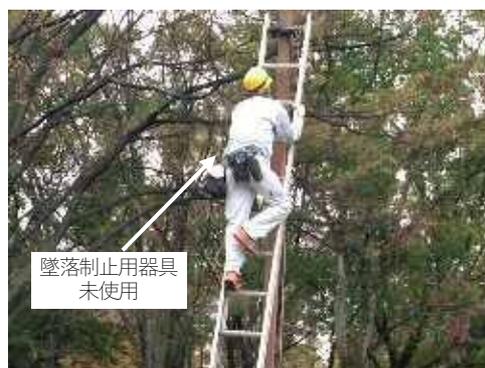
作業状況（拡大）

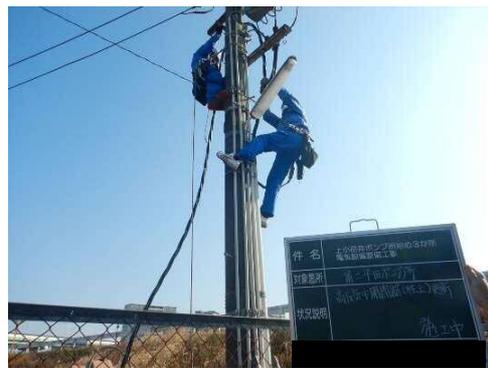
ウ 「上小田井ポンプ所始め3か所電気設備整備工事」始め2件では、電柱上で受変電設備に引き込むケーブルの入替作業等を行っていた。高さ2メートル以上の箇所で作業床を設けることが困難な場合の作業において、墜落制止用器具として認められていない胴ベルト型（U字つり）（以下「U字つり」という。）を使用しており、労働者に墜落制止用器具を使用させる等の措置を講じていなかった。

作業状況（高さ約 5.0m）

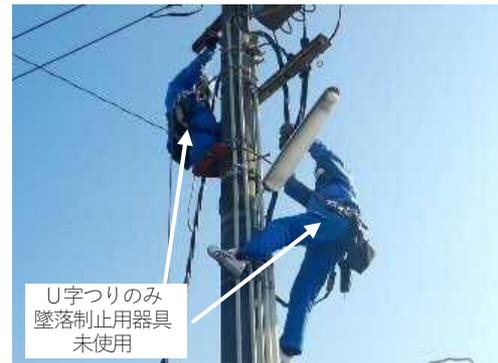
作業状況（拡大）

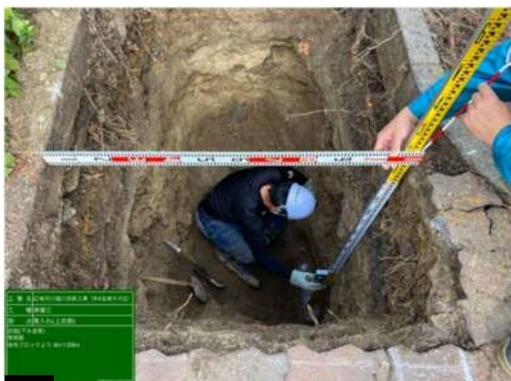
「広域河川堀川改修工事（R4名城その2）」では、地下埋設管の位置を調査するために道路内を掘削していた。工事写真を確認したところ、深さ1.5メートル以上であったが、土留めを設けていなかった。

作業状況（深さ2.1m）

深さが1.5メートル以上の掘削を行う場合は、要綱等に基づき土留めを設けるよう改めて受注者を指導されたい。（西土木事務所）

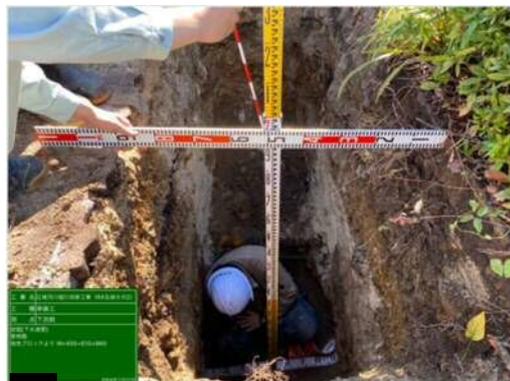
作業状況（深さ1.9m）

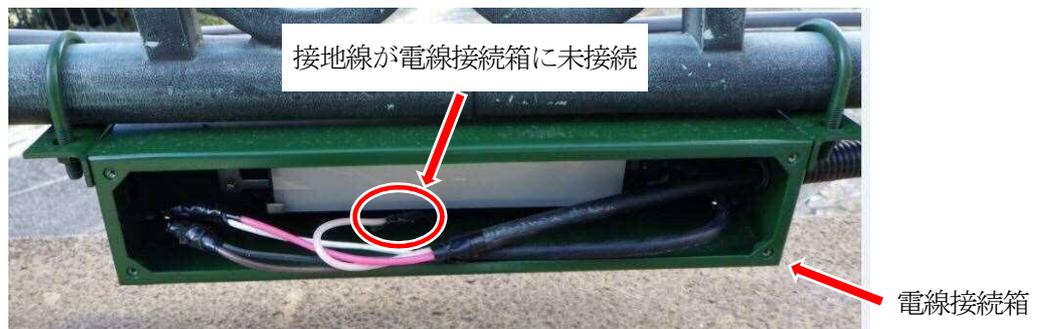
「堀川納屋橋地区ライトアップ整備工事」では、堀川の遊歩道等のライトアップのために、照明やその電線を設置する工事を行っているところである。工事写真を確認したところ、電線接続箱において、接地工事を行っていなかった。

電線接続箱 (端部) の状況

電線接続箱における接地や水気のある場所の電線管接続部の防水処理について、技術基準の解釈や仕様書に適合するよう是正されたい。また、技術基準の解釈や仕様書に基づいた施工となるよう改めて受注者を指導されたい。

なお、当該工事については、指摘に基づき令和 5年 6月に技術基準の解釈や仕様書に適合するよう是正が行われた。

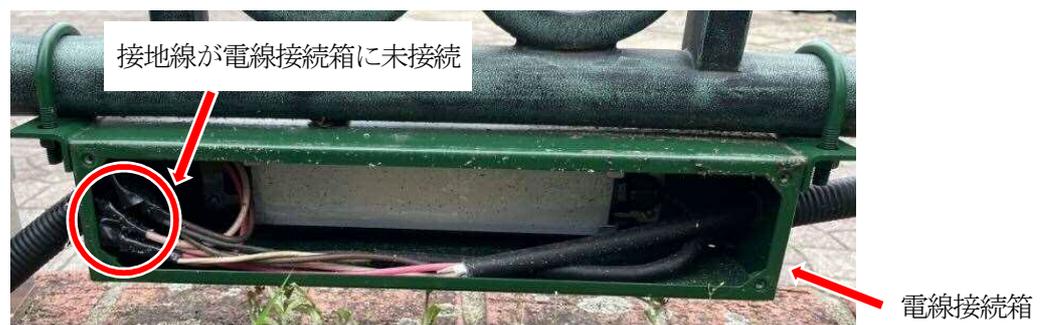
電線接続箱 (中間部) の状況

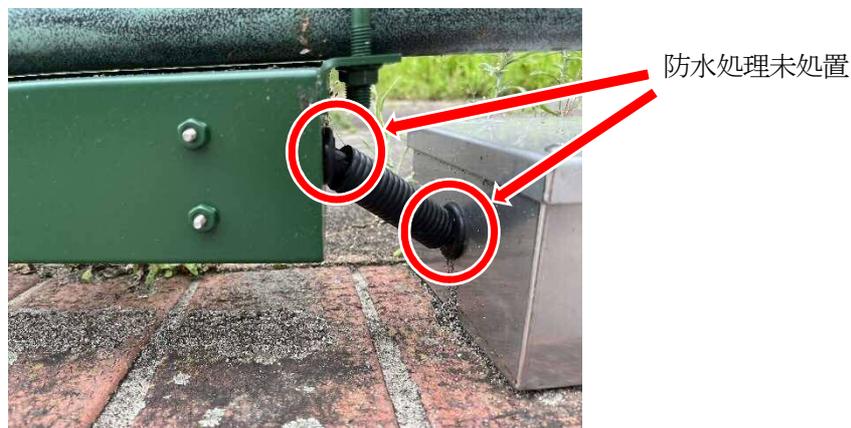
また、水気のある場所に該当する屋外に設置してある電線管の接続部が防水処理されていなかった。

電線管の接続部の状況
