財務監査及び行政監査

住宅都市局（工事）

消防局（工事）

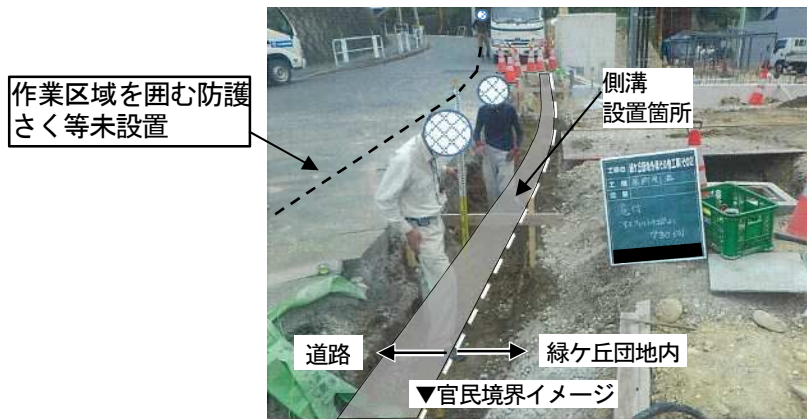
作業状況

「緑ヶ丘団地外構その他工事（その2）」では、団地入口に面する道路にU形側溝を設置する工事を行っていた。工事写真を確認したところ、作業区域を囲む防護さく等を全く設置せずに、作業を行っていた。

道路で工事を行う場合は、設置基準に基づき、防護さく等の設置により作業区域を囲むよう改めて局内に周知するとともに、受注者を指導されたい。

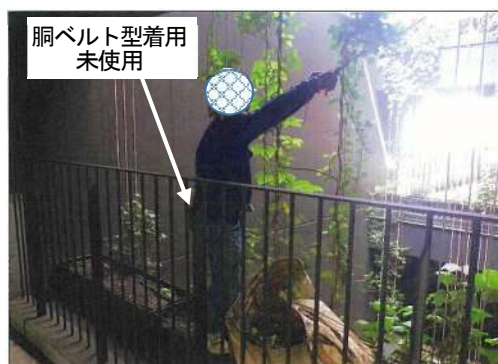
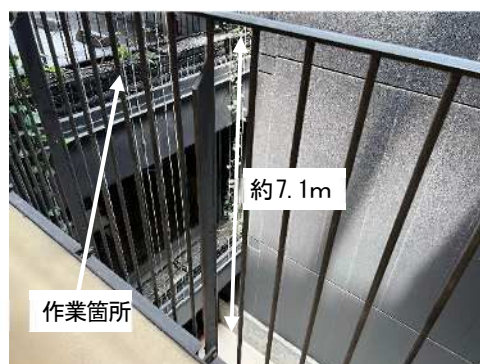
ア 「名古屋市営金城ふ頭駐車場に係る管理運営業務」では、駐車場内の植栽のせん定作業を行っていた。高さ6.75メートルを超える箇所で囲い等を設けることが困難な場合の作業において、労働者にフルハーネス型の墜落

制止用器具を使用させる等の措置を講じていなかった。なお、労働者は、ガイドラインでは高さ6.75メートルを超える箇所で認められていない胴ベルト型を着用しており、さらに、使用もしていなかった。

作業状況

作業場所（高さ約7.1m）

墜落により労働者に危険を及ぼすおそれのある箇所での作業を行う場合には、規則に基づき適正に墜落防止措置を行うよう受注者を指導し、安全管理されたい。

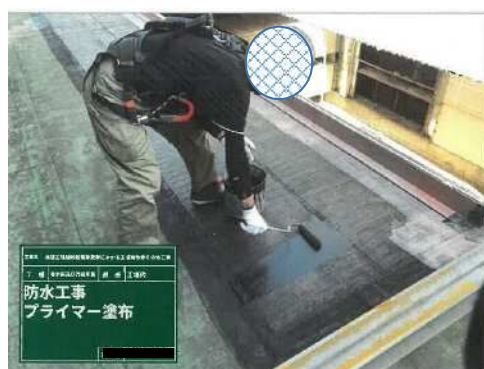
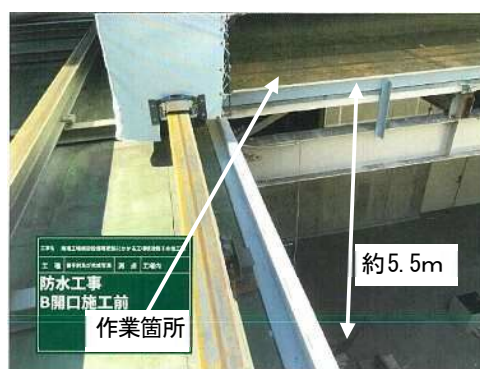
イ 「南陽工場焼却設備等更新にかかる工場棟改修その他工事」では、屋上の防水工事を行っていた。高さ2メートル以上の開口部付近において、囲い等を設けることが可能な箇所であったにもかかわらず、囲い等を設けていなかった。また、労働者に墜落制止用器具を使用させる等の措置を講じていなかった。

作業状況

作業場所（高さ約5.5m）

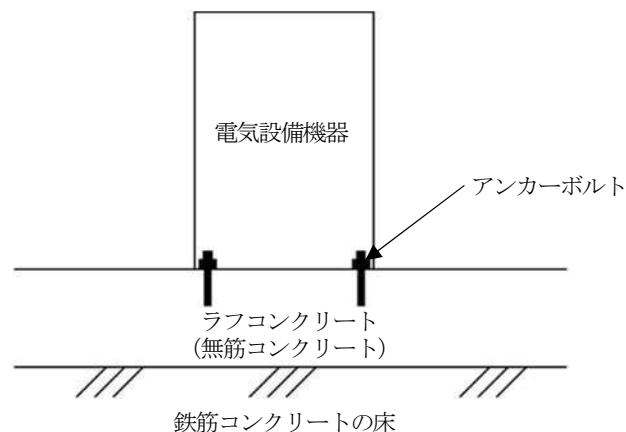
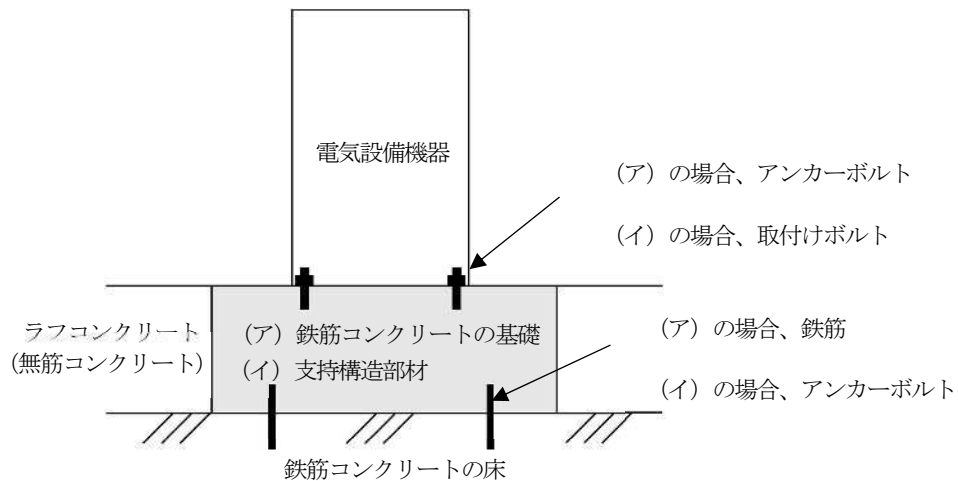
本工事では、東庁舎地下3階の電気室及び発電機室内の老朽化した電気設備機器を更新する工事を行っていた。工事写真等を確認したところ、機器72台のうち70台において、アンカーボルトが鉄筋コンクリートの基礎・床などではなく、無筋コンクリートであるラフコンクリートの床に緊結されていた。

本工事の耐震支持の概念図（例）

指針に基づく耐震支持の概念図（例）

アンカーボルトがラフコンクリートに緊結されている場合には、地震時に電気設備機器が転倒するおそれがあることから、指針を踏まえて適切な耐震措置を講じられたい。

また、今後同様な施工にあたっては、指針に基づく施工とするよう改めて局内に周知するとともに、受注者を指導されたい。（設備課）

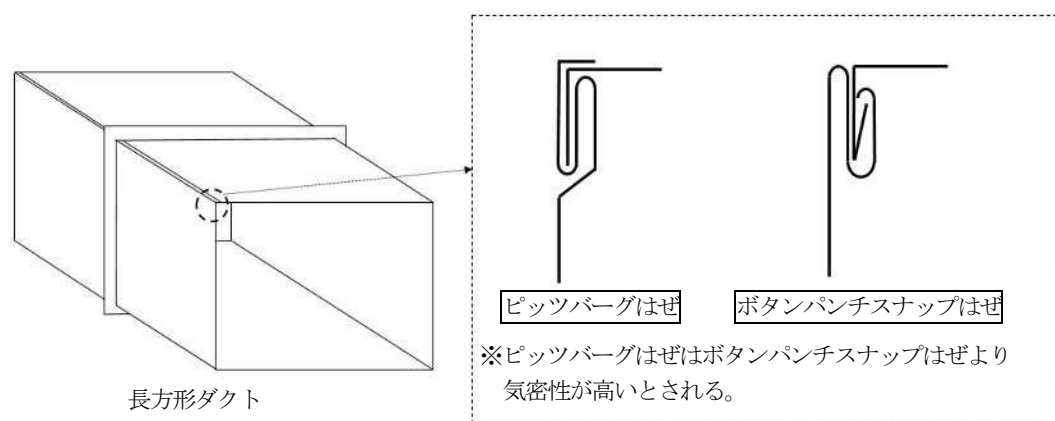
長方形ダクトのはぜの種類

「大須駐車場防排煙ダンパー更新工事」では、排煙用防火ダンパーの更新に伴って支障となる排煙ダクトの一部を取り替える工事を行っていた。工事写真を確認したところ、新設した排煙ダクトのかどの継目は、ピッツバーグはぜではなく、ボタンパンチスナップはぜであった。なお、当該排煙ダクトの風量は、実測定した結果、必要とされる風量<sup>(注 3)</sup>を満たしていた。

排煙ダクトは火災時に煙を屋外へ排出する重要な設備であるため、標準仕様書に基づく施工とするよう改めて受注者を指導するとともに、設置するダクトが適正であるかの確認を徹底されたい。(設備課)

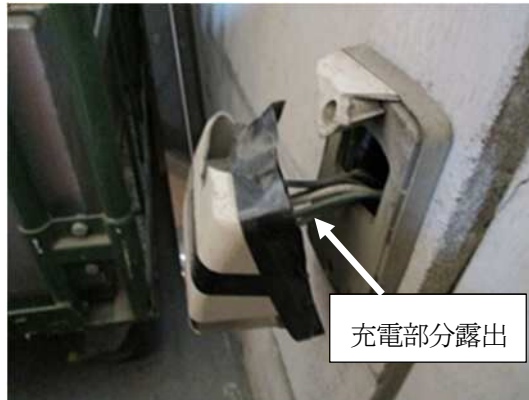
いて電気工作物の定期点検を行っていた。点検報告書等を確認したところ、特別消防隊第一方面隊の施設では、配線器具であるコンセントが破損し、充電部分が露出しており、改修するよう報告を受けていたが、対応していなかった。さらに、当該箇所は、複数年にわたって同じ報告を受けていた箇所であった。

コンセント破損状況

当該箇所について、関係部署と調整し、速やかに改修するとともに、常に法令の基準に適合するよう適切な施設の維持管理に努められたい。

なお、当該箇所については、指摘に基づき令和 6年 7月に、法令の基準に適合するよう改修が行われた。(施設課)
