3 現地調査の実施

(1) 現地調査の概要

重点整備地区内における現況の問題点・課題を把握するため、本構想策定調整会議において、地下街、旅客施設、道路・公園について現地調査を実施した。なお、地下街、道路は特定経路を中心に調査を実施した。

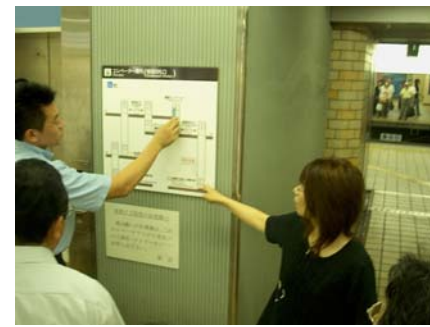
栄駅のエレベーター案内図を検証

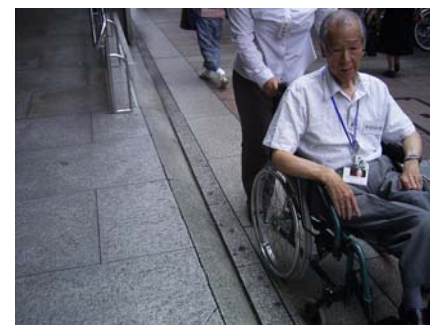
久屋大通西側歩道と民有地との段差を検証

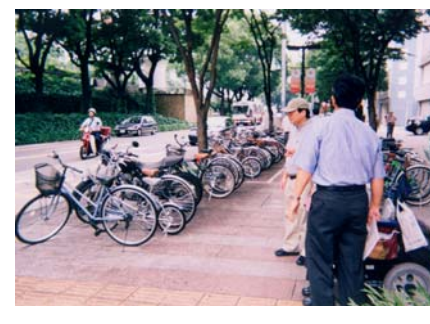
久屋大通東側歩道の違法駐輪
