薬食機発 0920 第 1 号  
薬食安発 0920 第 5 号  
平成 25 年 9 月 20 日

#### 気管切開用マスクに係る使用上の注意の改訂について

## 気管切開用マスクに係る添付文書の改訂について

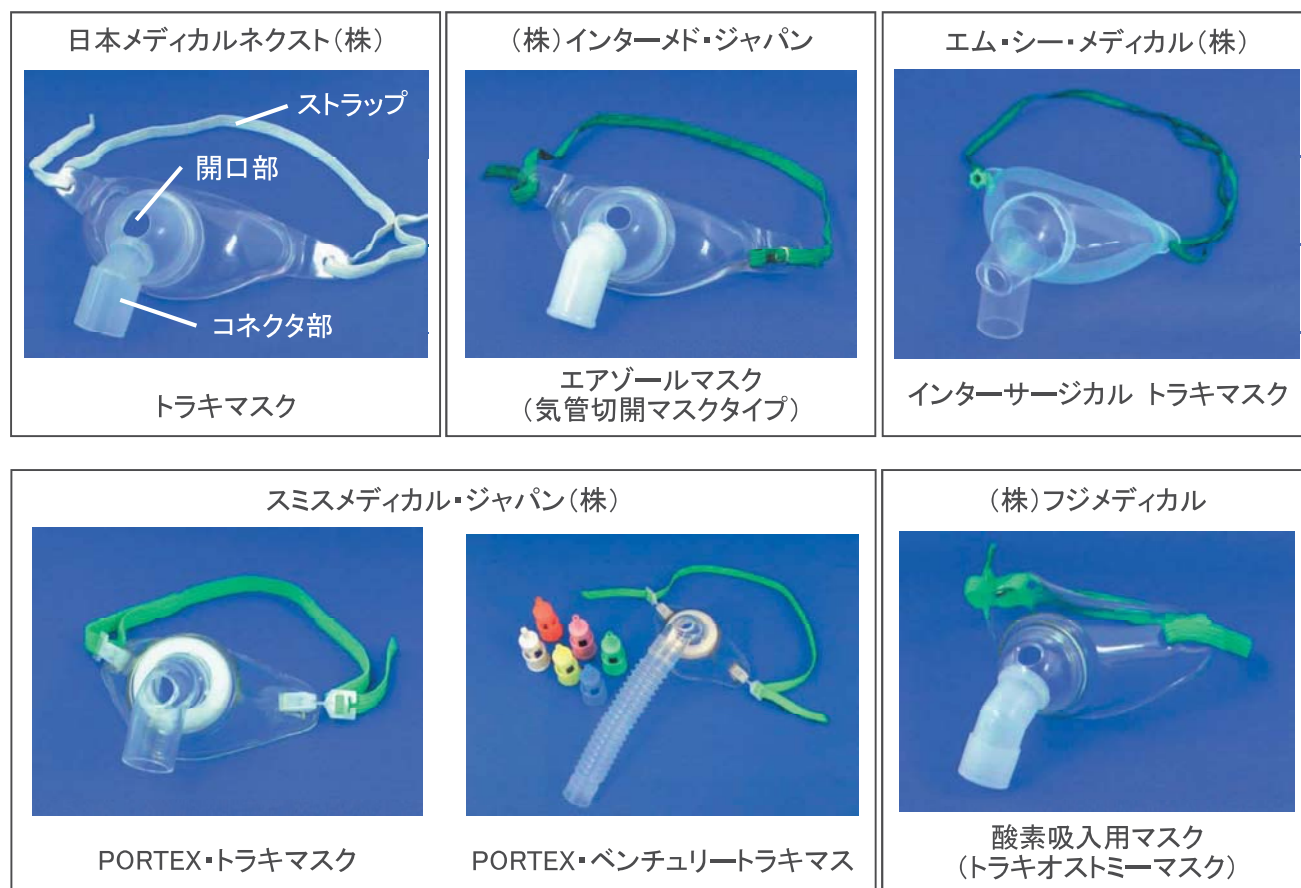
図1 トラキマスクの製品一例

トラキマスクのずれによる気管切開チューブの閉塞については、そのリスクが重大であり、図1に示す通り、同構造製品に共通して起り得る事象と考えられた。そのため、**■**社の製品を含む8社9製品のトラキマスクの添付文書を調査したところ、当該事象発生のおそれや、それに対する注意事項などの記載がなかった。

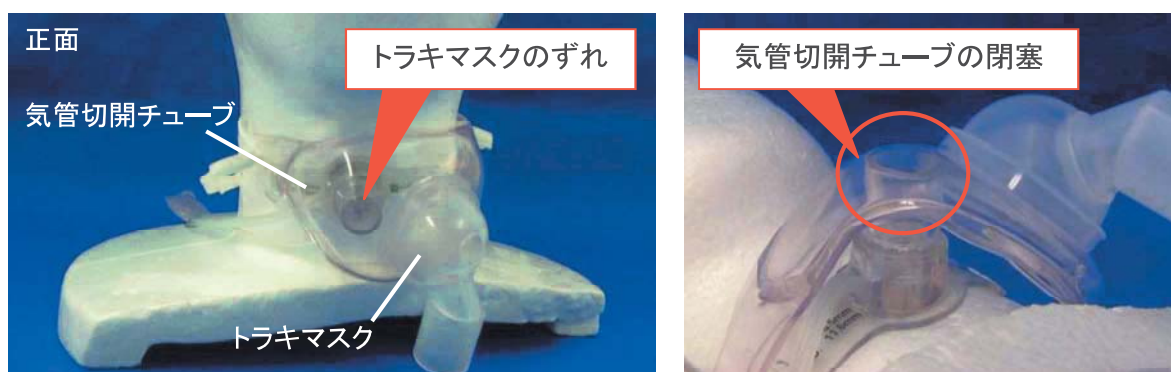
図3 トラキマスクのずれによる気管切開チューブの閉塞

今般、気管切開チューブを装着中の患者に対し、[REDACTED]製のトラキマスクを使用して酸素投与を行っていたところ、トラキマスクがずれ、気管切開チューブのコネクタ口がトラキマスクにより塞がれたため(図3参照)、患者は呼吸ができない状態となり、チアノーゼ症状を認めたとの事例が報告された。当該事例の患者は、生体情報モニタ(心電図モニタ)を装着していたことから、そのアラームにより発見されたものである。なお、トラキマスクのずれについては、患者の体動やトラキマスクを固定するストラップが緩んでいたこと等が要因と推察されている。

患者の体動や固定状態などにより本品の装着位置にずれが生じた場合、気管切開チューブのコネクタ口を塞ぎ、呼吸困難となるおそれがあるため注意するとともに、このようなリスクを考慮して本品の使用を検討すること。

また、本品を使用する際は、患者の状態に応じて生体情報モニタを併用すること。

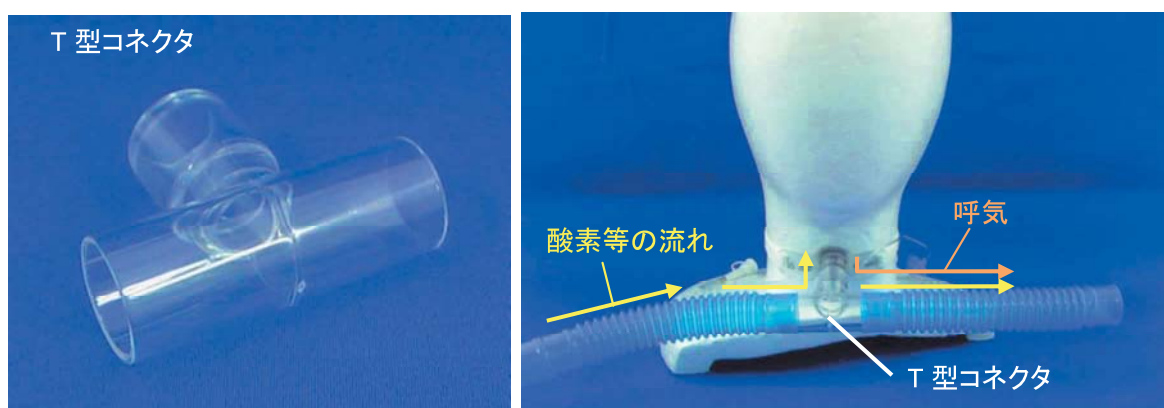
図4 T型コネクタの使用例

また、トラキマスクと同じ使用目的を有する製品としては、気管切開チューブに接続して使用するT型コネクタ(図4参照)もあり、このような製品ではトラキマスクのような、ずれによる気管切開チューブ閉塞のリスクがないことから、当該事象発生のリスクを考慮してデバイスの選択を行うべきと考えられた。
