## ●第68回施工ワーキング

平成23年5月21日（土）に第68回施工ワーキングを開催し、29名が参加しました。

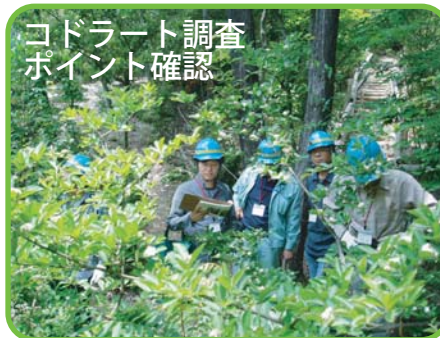
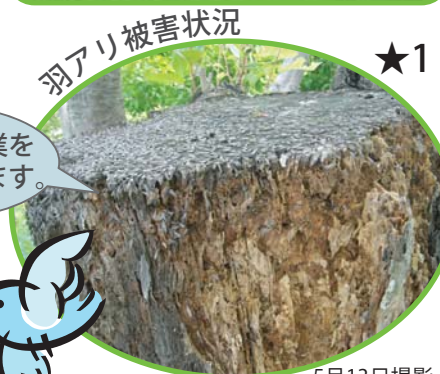
羽アリ被害状況 ★1

サクラのモニタリングの結果、1本が羽アリの被害を受けていることが分かりました。

適切な保全作業を検討していきます。

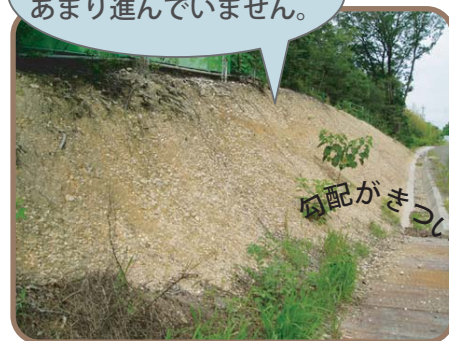
★2

切土法面は、植生回復があまり進んでいません。

配がきつのが原因では？

植物グループと協力して対策を検討していきます。

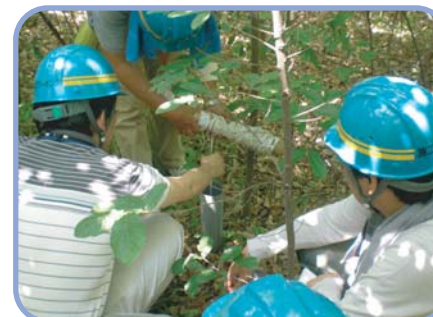
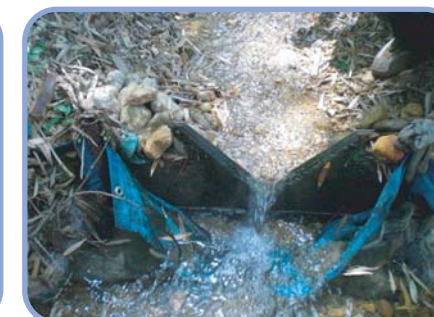
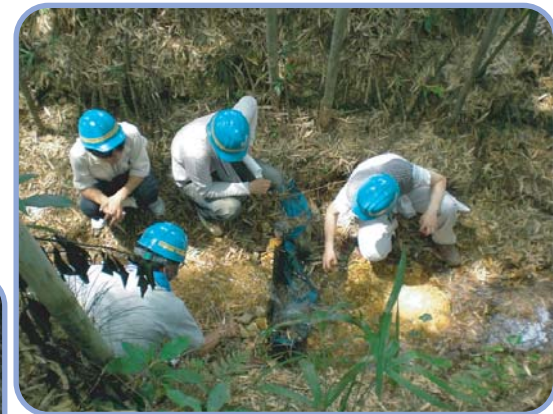
★3

そのうち、湧水量調査箇所では、三角堰の清掃を行い、崩れかけている箇所は玉石で補強しました。

次回以降、水の流れを真ん中へ導くため、三角堰の両端を板で補強する予定です。

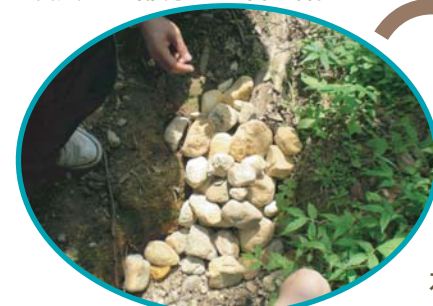
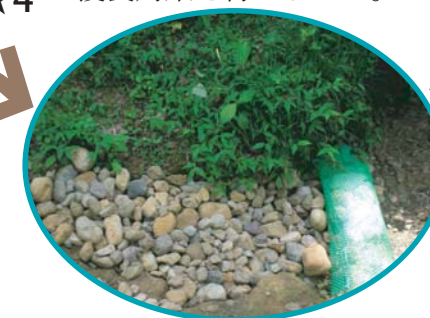
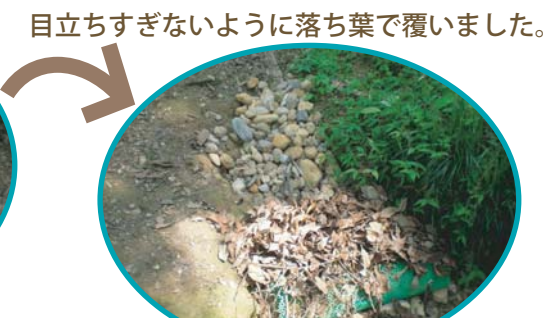
★4

浸食した部分に玉石を詰めて...

沢すじ部に、橋台周りなどから採取した玉石を設置して、浸食対策を行いました。

目立ちすぎないように落ち葉で覆いました。

石が流れ出さないようにネットで堰止め...

今回は、台風シーズンが到来する前に、昨年つくった簡易ダムの補強を行います。
