## ◇ グループ活動

### ★植物グループ

#### 壁面緑化の定期調査

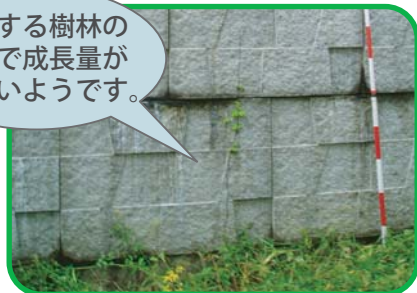
隣接する樹林の日陰で成長量が少ないようです。

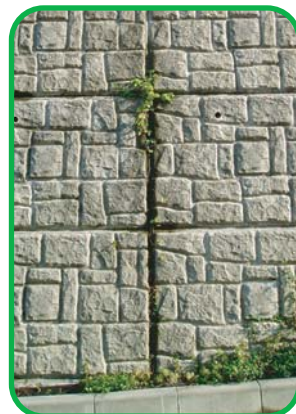
#### 盛土擁壁 (No.23) ★2

ナツヅタが、80cm程度成長しています。

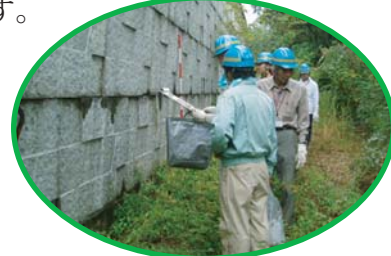
#### 切土擁壁 (No.17) ★1

ナツヅタは120cm程度成長し、テイカカズラも誘引を行ったため、擁壁の目地に沿って成長しています。

今後も定期的に調査を継続し、植生回復の様子を確認していきます。

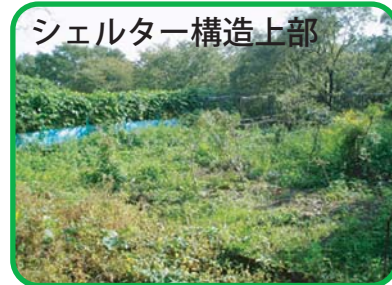
#### シェルター構造上部

シェルター構造上部では現在、ツル植物のクズやヤブガラシが繁茂し、樹木の生育を阻害しています。今後のグループ活動や小屋の日を使って、地下茎の掘り出しを行うことにしました。今後はさらに除草を頻繁に行って、雑草が繁茂しないようにしていきたいと思います。

次回は、シェルター構造上部の間伐、根株移植したサクラの定期調査とシロアリの防除を行う予定です。

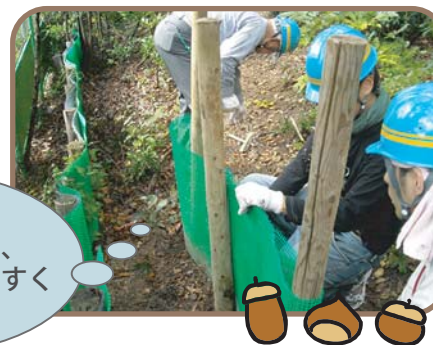
#### 動物用ルートの確保 ★4

エコトンネルの北側は、土砂流出防止柵が連続して設置されているため、動物が森へ進入しにくくなっています。一部の柵をずらして、通行しやすい状況をつくりました。

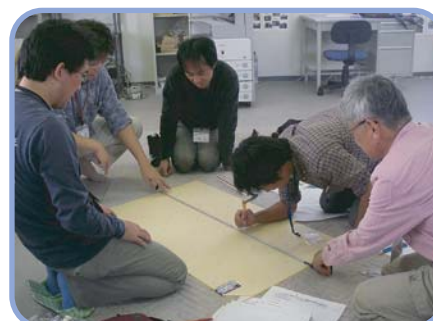
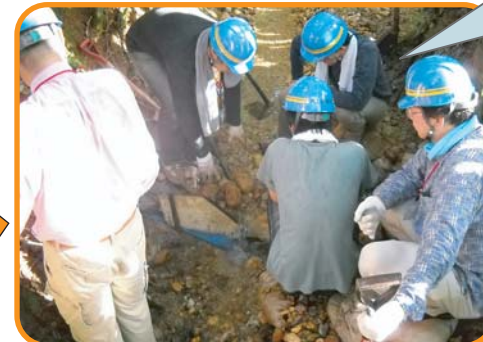
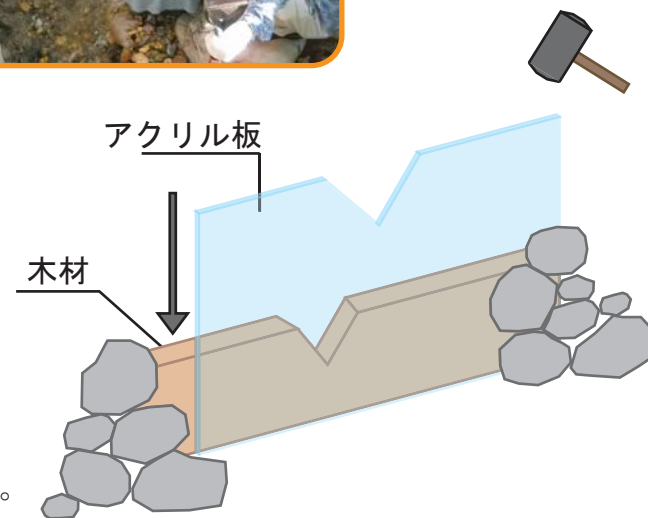
### ★施工グループ 湧水調査地点の三角堰補強 ★5

既設の三角堰を残しつつ補強するため、アクリル板を加工して前面に設置することにしました。地盤が固くて掘るのが難しかったのでアクリル板を打ち込むことにしました。

レキが入った土のうがあって、打ち込むのに苦戦しました。

残念ながら、打ち込む途中でアクリル板が割れてしまい、この日は断念。後日、小屋の日を利用して再度設置しました。次回のグループ活動で状況を確認します。

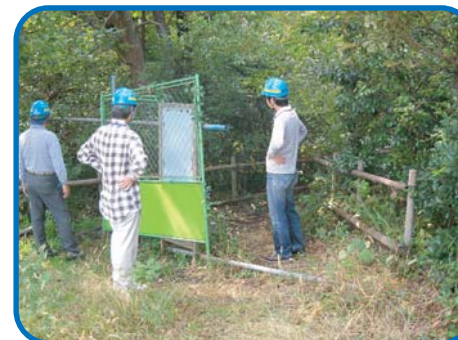
#### 作業前

久方側から緑地に入る箇所で、以前は工事用フェンスが設置してあった部分が、撤去されていて、植生回復を図っている箇所に容易に入れる状況になっていたため、フェンスの復旧作業を行いました。
