## 【損傷程度の例示】

※木造・プレハブとは、在来工法（軸組工法）による木造住宅、桝組壁工法による住宅、木質系プレハブ住宅、鉄骨系プレハブ住宅を指す。

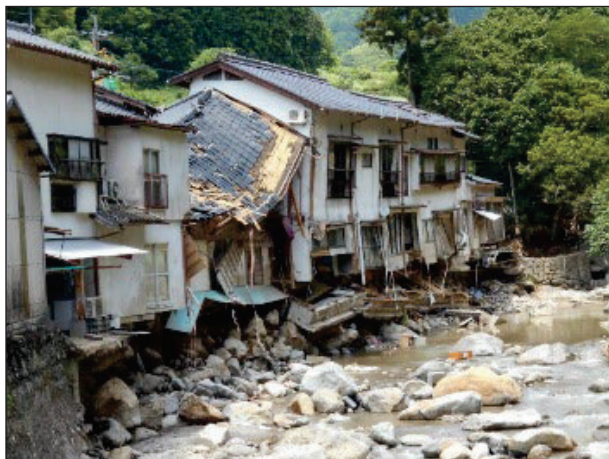
基礎のいずれかの辺が一見して全部破壊しており、かつ破壊している基礎の直下の地盤が流出、陥没等している。

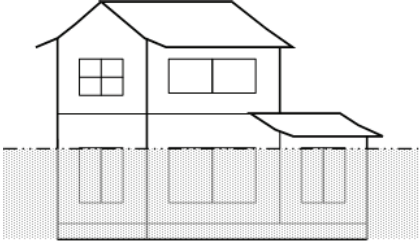
| <p>浸水深<br/>床上1.8m</p> | 床上1.8m以上の浸水 | 大規模半壊<br>(住家の損害割合<br>40%以上50%未満) |

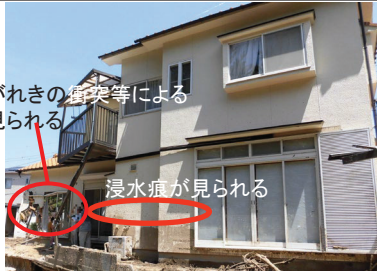
| <p>水流やがれきの衝突等による破壊が見られる</p> <p>浸水痕が見られる</p> <p>20104</p> | 床上0.5m以上1m未満の浸水 | <b>中規模半壊</b><br>(住家の損害割合30%以上40%未満) |

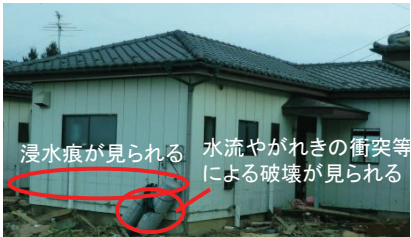
| <p>浸水痕が見られる</p> <p>水流やがれきの衝突等による破壊が見られる</p> <p>20015</p> | 床上0.1m以上0.5m未満の浸水<br>床上0.1m未満の浸水 | <b>半壊</b><br>(住家の損害割合20%以上30%未満) |

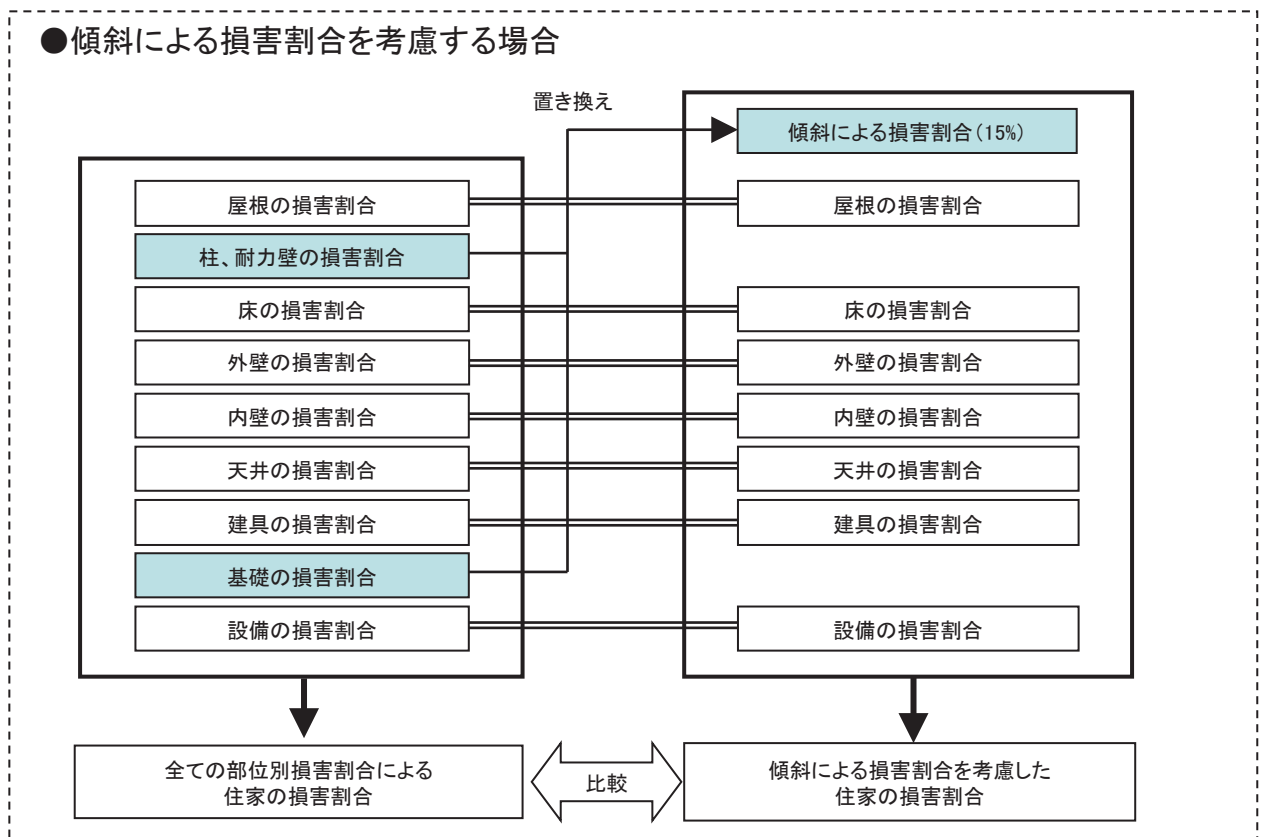
### ● 傾斜による損害割合を考慮する場合

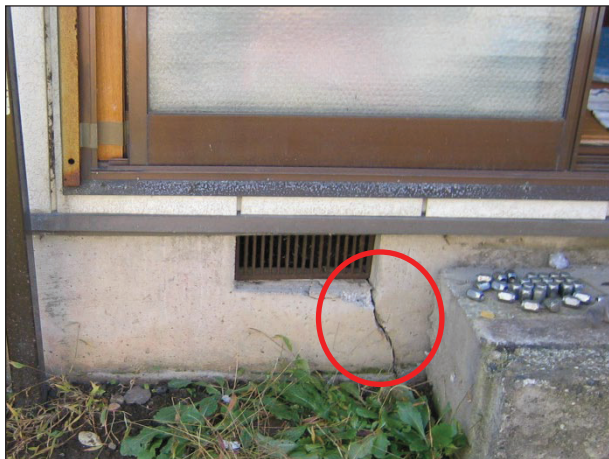
●ひび割れ 幅約0.3mm以上の亀裂をさす。

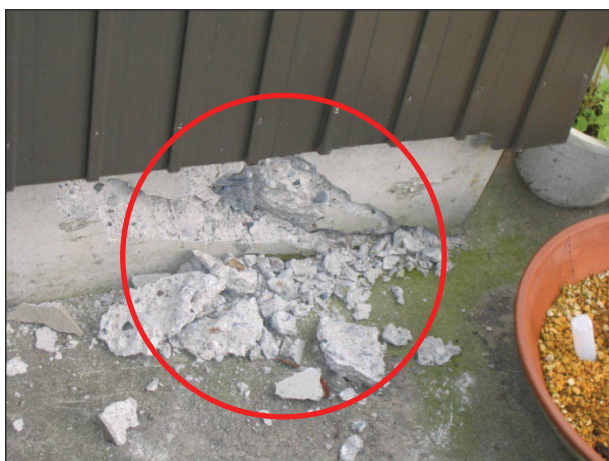
●剥落 基礎の仕上モルタル剥離及び基礎躯体自身の欠損脱落をさす。

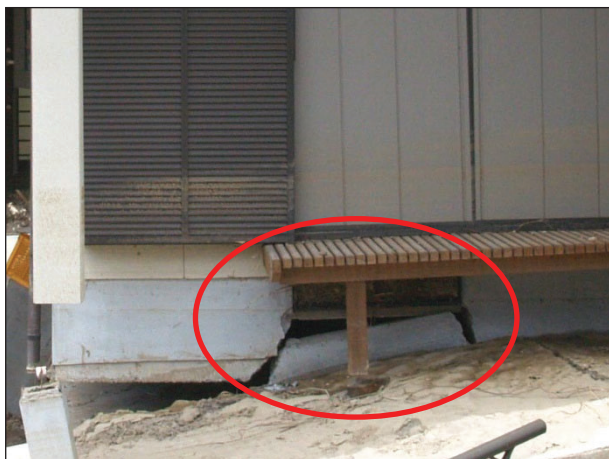
●局部破壊 破断面の損傷がさらに大きくなり複雑に破壊(分割)されたことをさす。

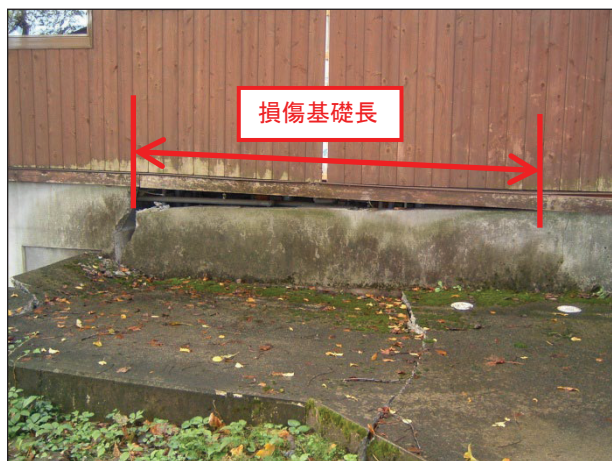
- 不陸 不同沈下等により布基礎の沈下又は傾斜が生じた場合、その部分の全基礎長さを損傷基礎長とする。

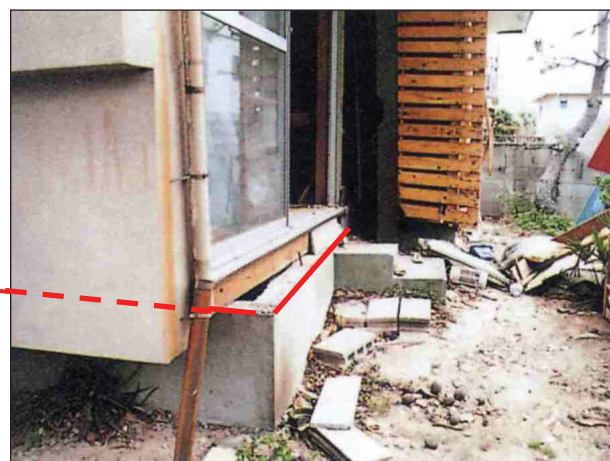
- 移動 上部構造が基礎から移動した場合、その部分の全基礎長さを損傷基礎長とする。

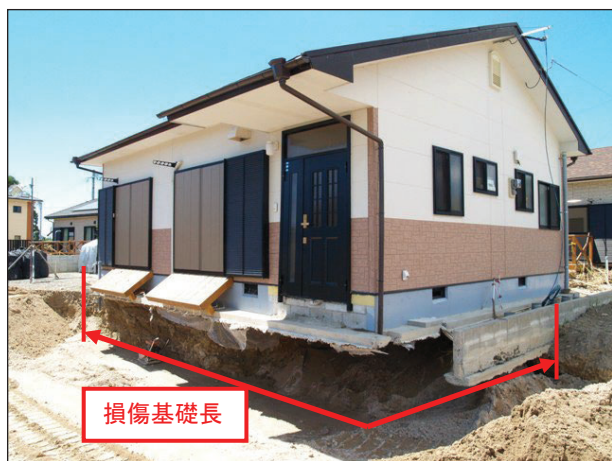
地盤が液状化等した後、基礎の直下の地盤が流出、陥没等している場合、その部分の全基礎長さを損傷基礎長とする。

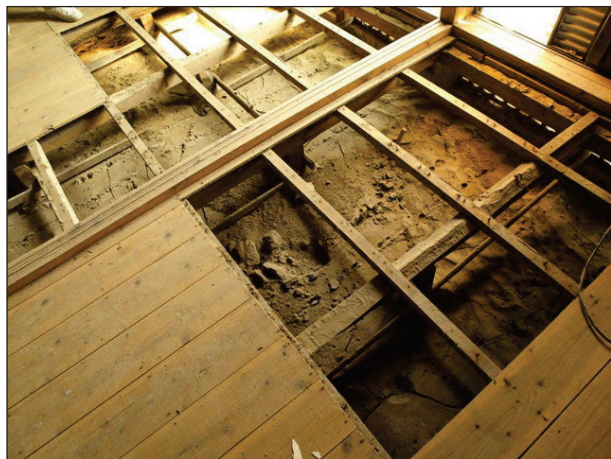
基礎の構造がべた基礎又は布基礎の住家において、浸水により床下に汚泥が堆積している場合、汚泥による損傷率は10%とする。

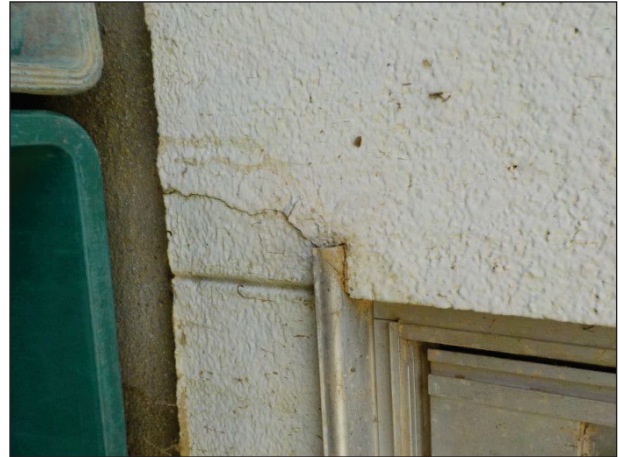
【モルタル塗り仕上等】  
開口隅角部廻りにわずかなひび割れが生じている。

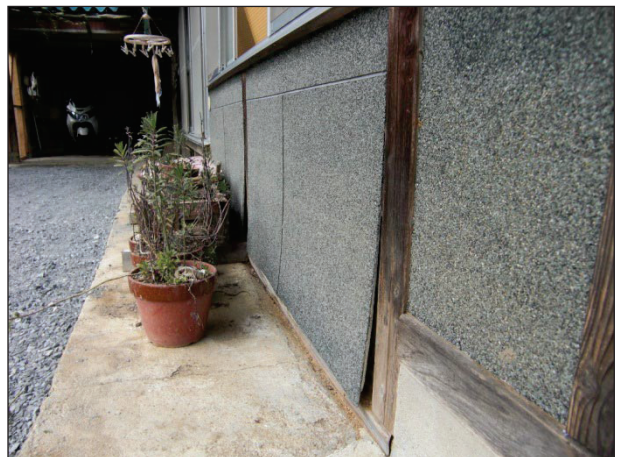
【モルタル塗り仕上等】  
仕上の剥離が生じている。

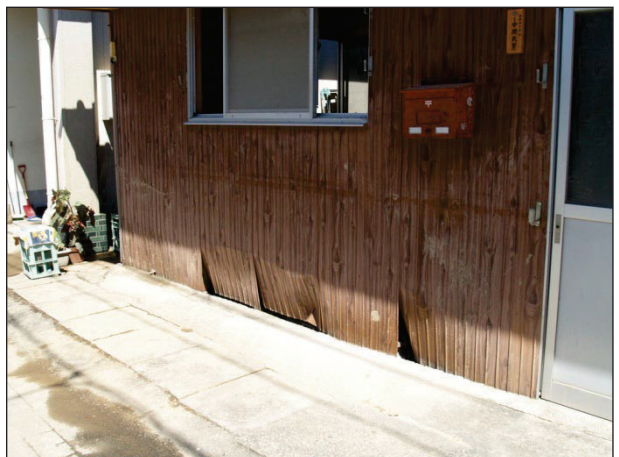
【ボード】  
ボード隅角部に破損が生じている。

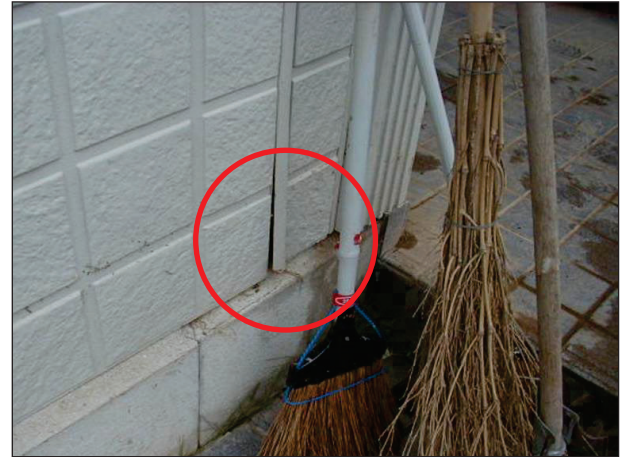
【モルタル塗り仕上等】  
開口隅角部廻りにわずかなひび割れが生じている。

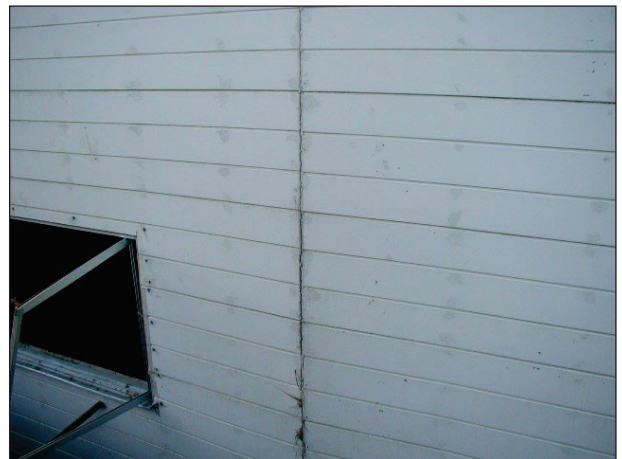
【モルタル塗り仕上等】  
仕上の剥離が生じている。

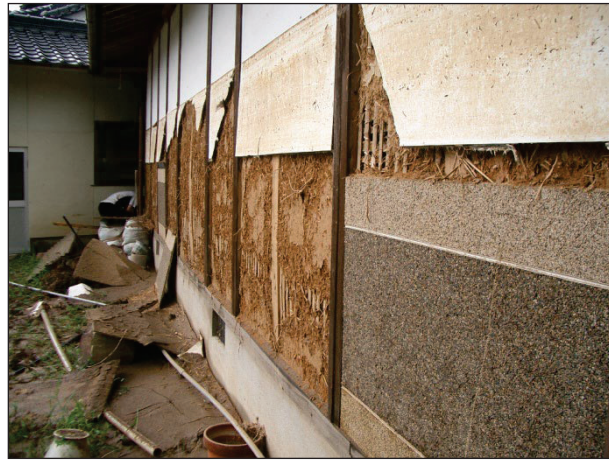
【モルタル塗り仕上等】  
仕上材が脱落しており、下地材にひび割れが生じている。

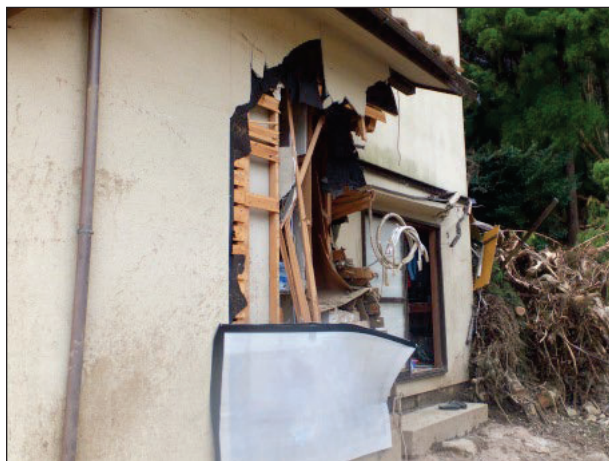
仕上材が脱落しており、下地材に破損が生じている。

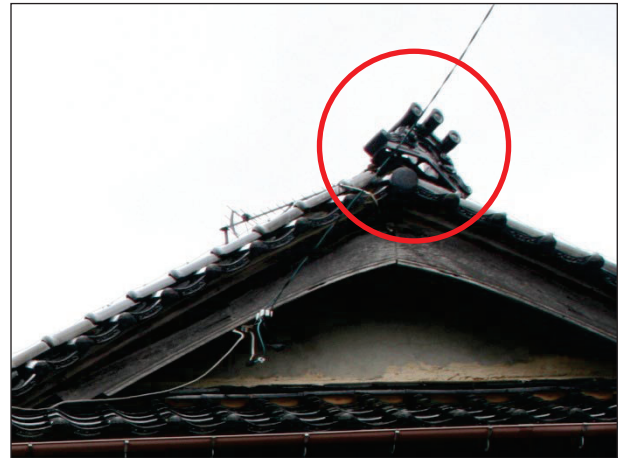
棟瓦(がんぶり瓦、のし瓦)の一部がずれ、破損が生じている。  
(棟瓦の損傷が認められる場合は棟瓦を挟む両屋根面で損傷を算定する。)

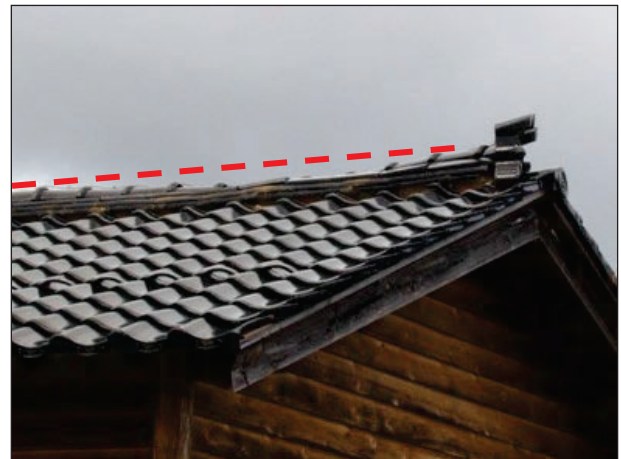
棟瓦のずれ、破損、落下が著しいが、その他の瓦の破損は少ない。

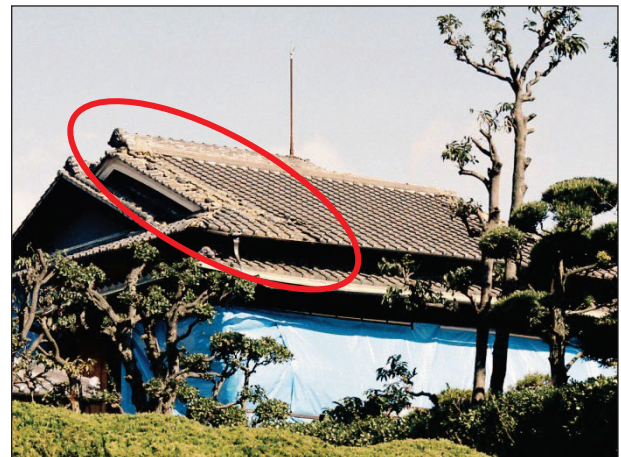
棟瓦が全面的にずれ、破損あるいは落下している。

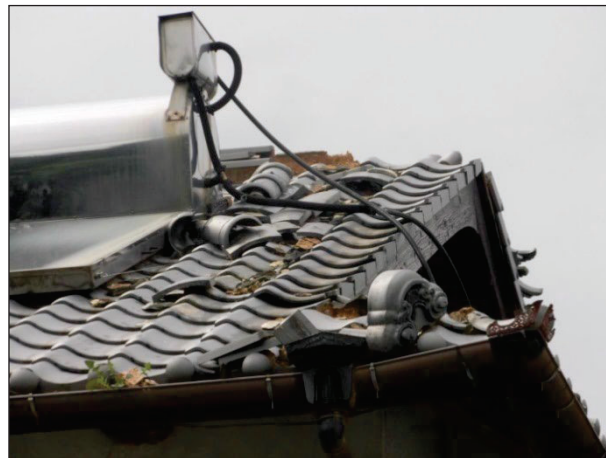
棟瓦(がんぶり瓦、のし瓦)の一部がずれ、破損が生じている。  
(棟瓦の損傷が認められる場合は棟瓦を挟む両屋根面で損傷を算定する。)

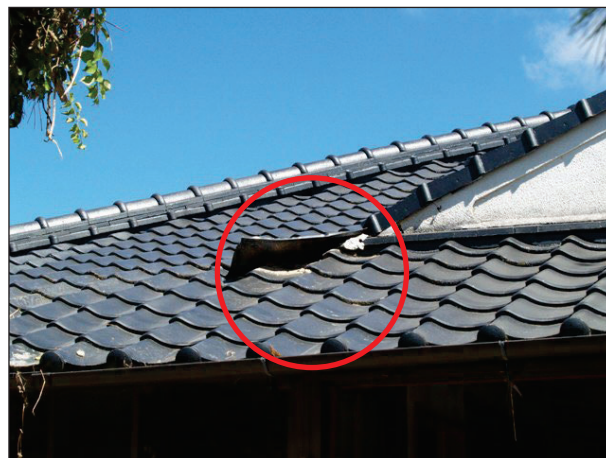
棟瓦のずれ、破損、落下が著しいが、その他の瓦の破損は少ない。

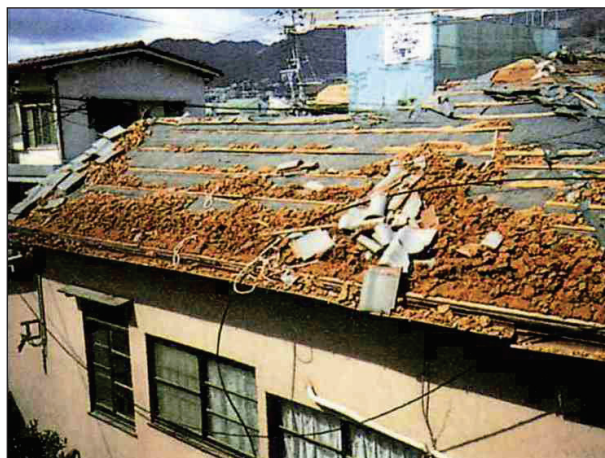
瓦がほぼ全面的にずれ、破損又は落下している。

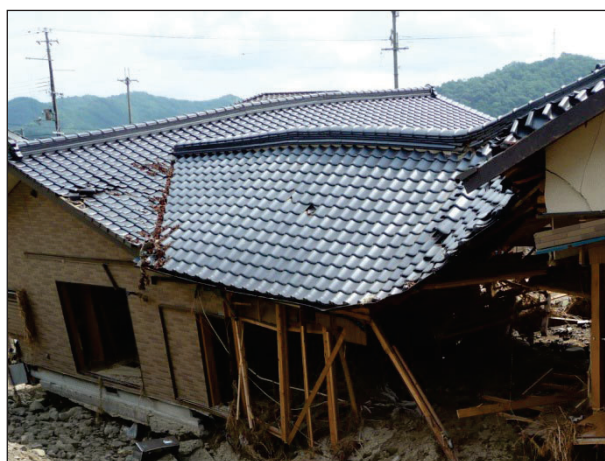
小屋組の損傷が著しく、葺材の大部分が損傷を受けている。

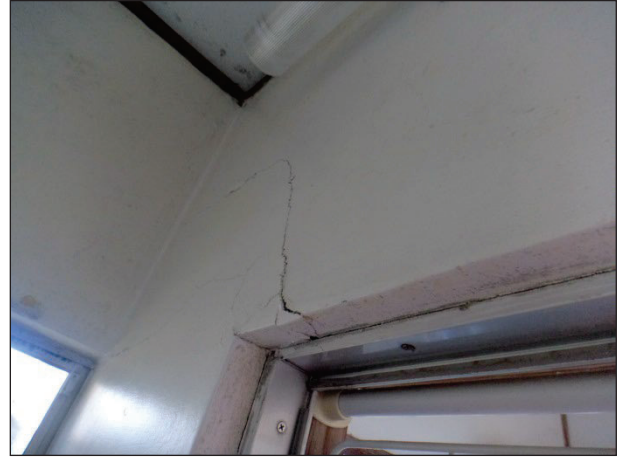
塗り壁隅角部にわずかなひび割れが生じている。

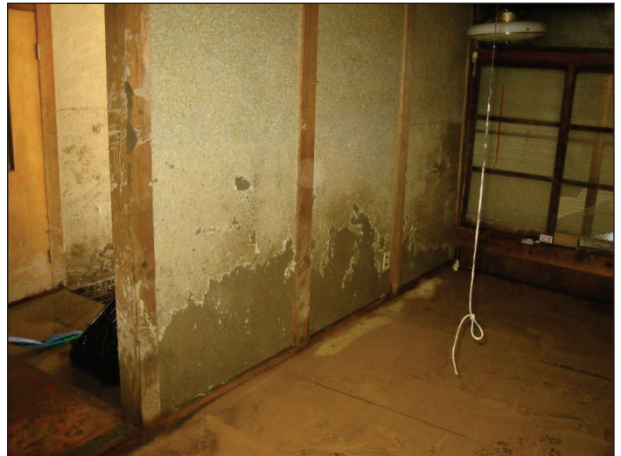
(浸水により仕上材の剥離等が見られる。)

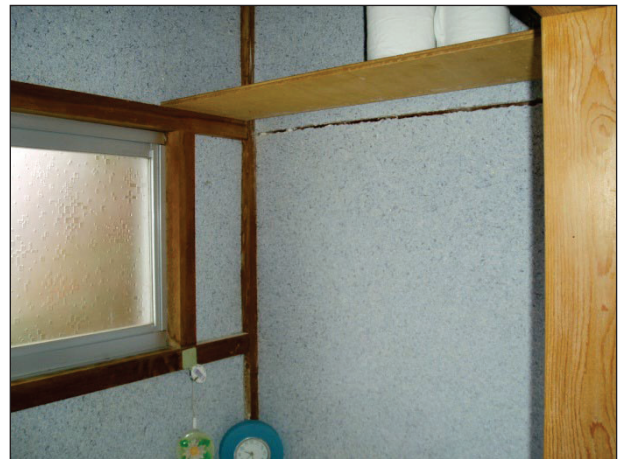
ボードの目地部にひび割れやずれが生じている。

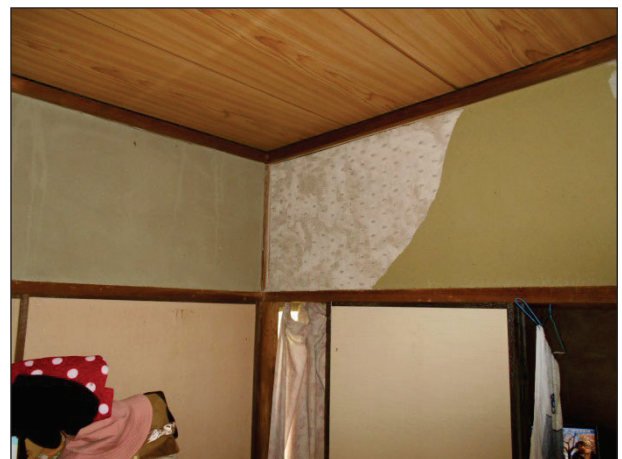
浸水により壁クロスの汚損・表面劣化・剥離等が見られる。  
(下地材の交換を要しない程度)

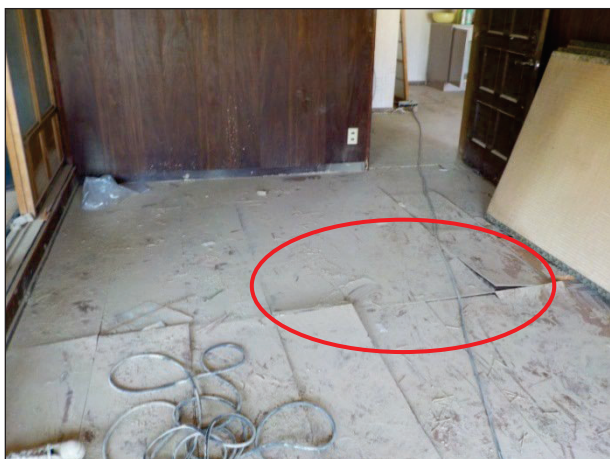
浸水により合成樹脂系床材の剥離が見られる。

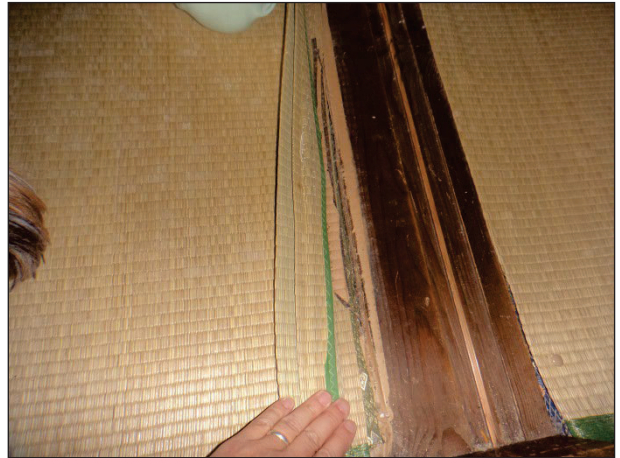
床と壁との間にわずかなずれが生じている。

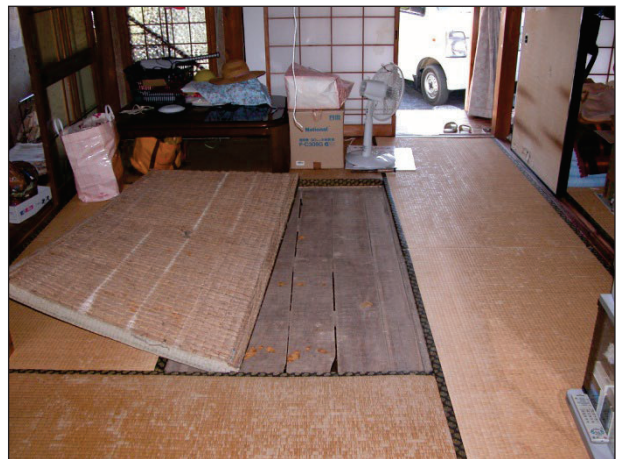
浸水によりフローリング材の層間剥離・浮き上がり、沈下が見られる。

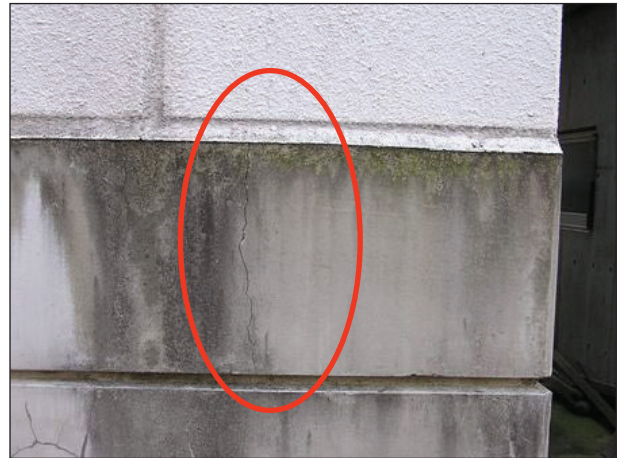
【在来工法】  
柱と梁の仕口にわずかなずれが生じている。

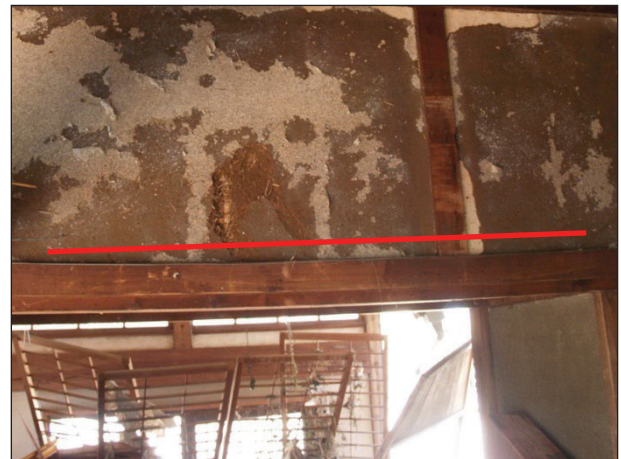
【在来工法】  
一部の柱と梁の仕口にめり込み等の損傷が見られる。

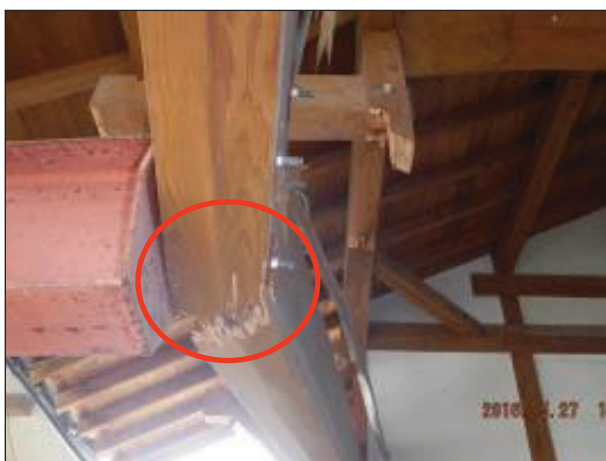
【在来工法】  
柱、梁の割れ、断面欠損が著しい。

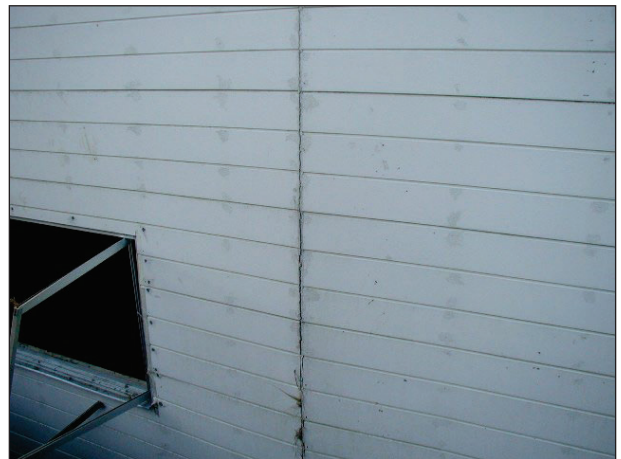
【仕上面】  
塗り壁の各所で仕上の剥離が生じている。

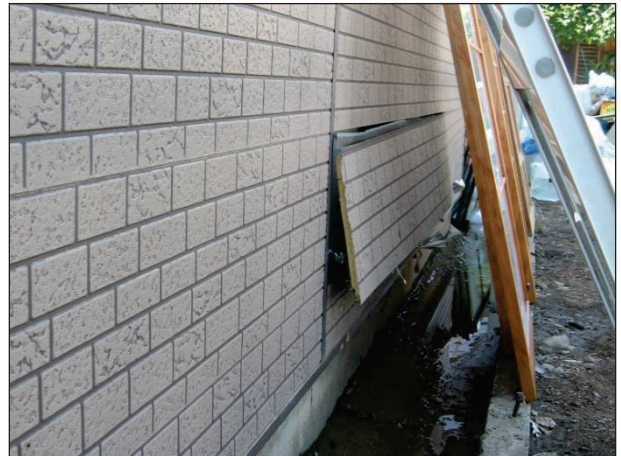
【仕上面】  
塗り壁では仕上の大半が剥離又は脱落している。

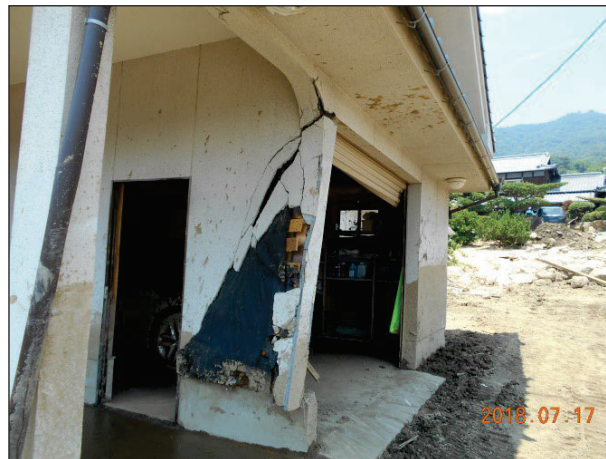
【枠組壁工法】  
枠材に折損が生じており、合板の脱落、破損が生じている。

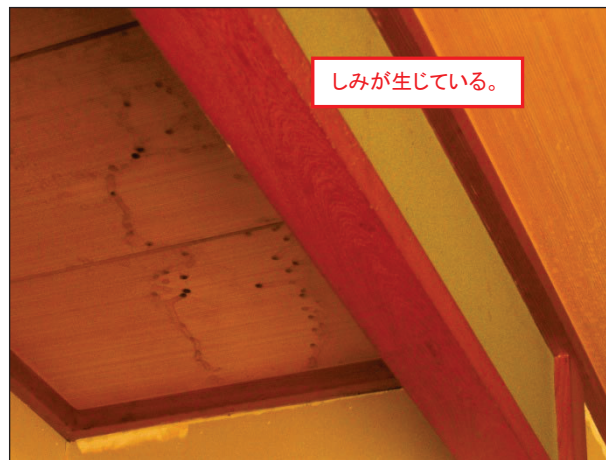
浸水による天井仕上(クロス等)の剥離・表面劣化が見られる。  
(下地材の交換を要しない程度)

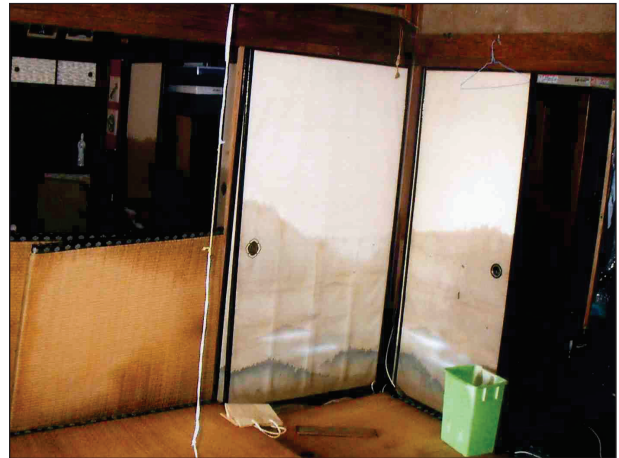
【障子・襖】  
浸水による襖・障子・ドアの破損(表面、格子・縁の洗浄、張り替えによって、再使用が可能な程度)

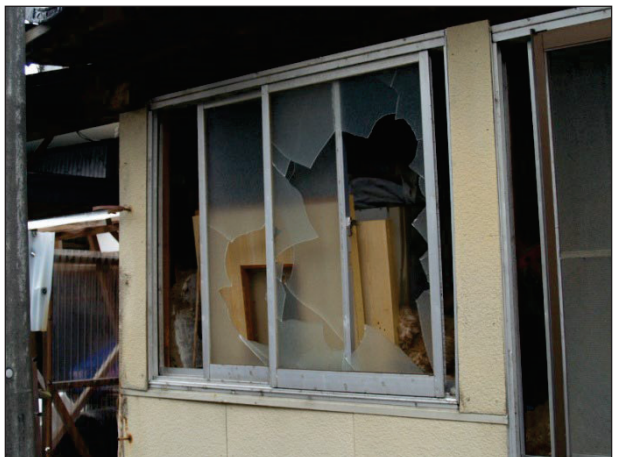
【木製サッシ】  
破損し、開閉が困難になっている。

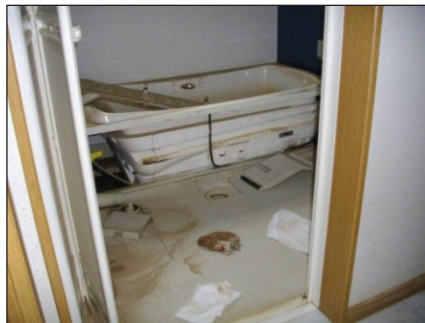
(浴槽：汚損し、配管が詰まっている。(1%))

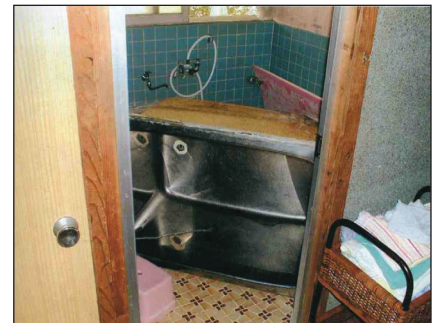
(浴室：バスタブが破損している。(2%))

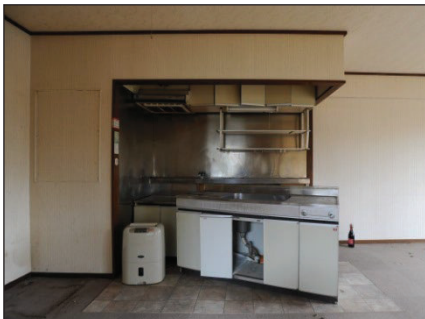
(台所の流し台：汚損し、配管が詰まっている。(1%))

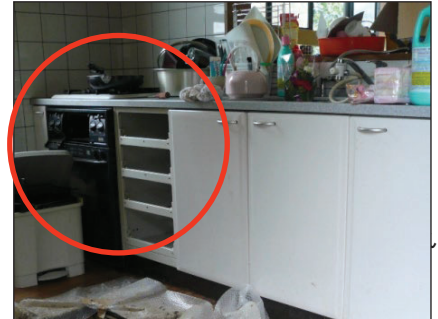
(台所の流し台：移動し、損傷は大きいが再利用は可能。(2%))

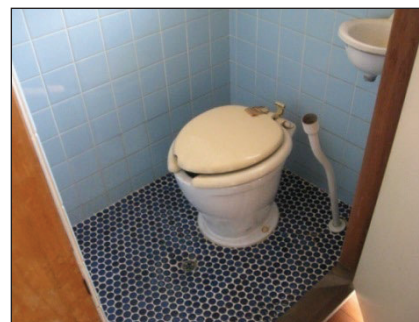
### ●水廻りの衛生設備(浴室、台所を除く)、ベランダ等の損傷例
