## 第4章

### 現状・課題の整理

## 4-1 保存における現状・課題

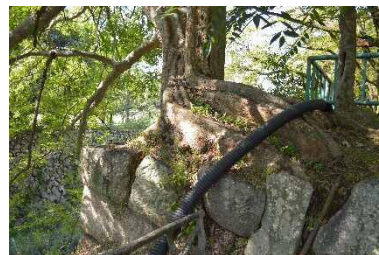
写真 4-5

石垣上の樹木等は、成長による根の進入と圧迫により積石の孕みや、樹木の倒木に伴う石垣の毀損に繋がる恐れがあるため早期に対策を講じる必要がある。

根が石垣を毀損している樹木  
（御深井丸西側鵜の首）

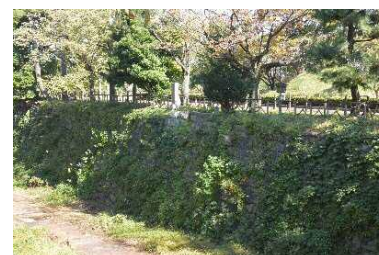
写真 4-6

城郭としての景観を形成している遺構を被覆している草本類等が遺構の顕在化を妨げているとともに、遺構への眺望を阻害している<sup>かんぼく</sup>灌木類や、遠景から天守閣等への眺望を阻害している高木群等が多数見受けられる。城郭としての歴史的景観の向上を図るため、これらの植栽の維持管理方法の検討を行う必要がある。また、歴史的な景観にそぐわない外来種等の取扱いについても検討する必要がある。なお、石垣を被覆している草本類については、毎年数回除去を行っている。

石垣を被覆している草本類  
（二之丸埋門付近）

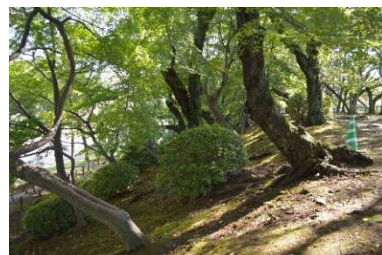
写真 4-7

土塁法面に傾いて植わっている樹木や、石垣上から園路や建物上に向かって植わっている樹木がみられ、これらは倒木の折に来場者に被害を与えるなどの危険性がある。また、土塁上等根上りにより通行上の支障等が発生している箇所や、園路舗装を不陸させている樹木もみられることから、来場者への安全性が懸念される植栽への対策を講じる必要がある。

土塁法面に傾斜して植わっているサクラ類  
（西之丸南側土塁）

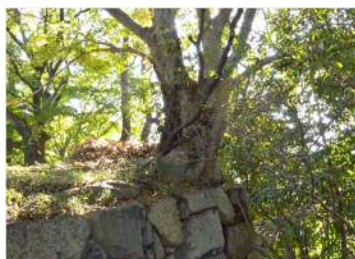
写真 4-9  
石垣の保存に影響を与える樹木  
（東北隅櫓台）

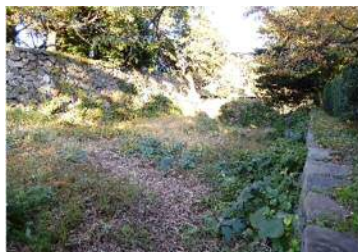
写真 4-12 空堀に繁茂している草本類  
（搦手馬出南）

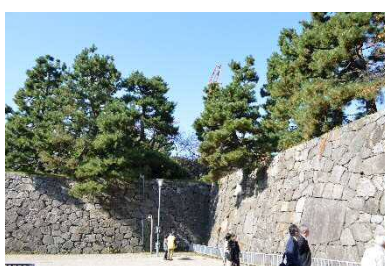
来場者の安全性が懸念される植栽として、表門枡形石垣上には園路へ向かって植わっているクロマツがあり、倒木や落枝等による来場者への危険性が懸念される。大手馬出南側の土塁上には根上りしているクロマツ等が多数あることから通行上の支障等が懸念される。また法面には傾斜して植わっている樹木があり、倒木の折の来場者への危険性が懸念される。

写真 4-16  
園路に向かって植わっている  
クロマツ（表門枳形石垣上）

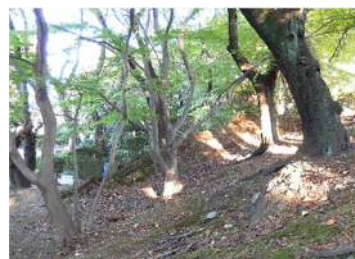
写真 4-18  
土塁法面に傾斜して植わっている樹木（大手馬出南側土塁）

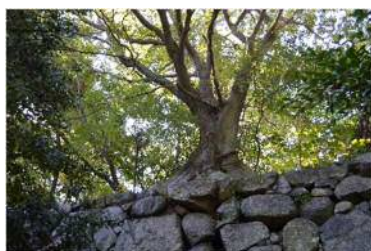
写真 4-29  
石垣の保存に影響を与える樹木  
(西側多聞櫓台石垣)

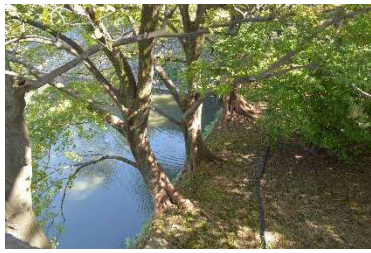
写真 4-33 石垣の保存に影響を与える樹木  
(月見櫓跡東石垣上)

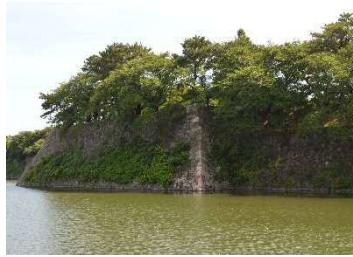
写真 4-34 石垣を被覆する草本類  
(西側石垣)

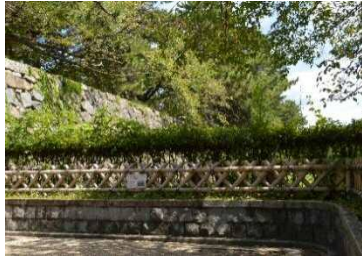
写真 4-36 背丈が高く石垣・堀への眺望を遮る灌木(正門(榎多門)南)

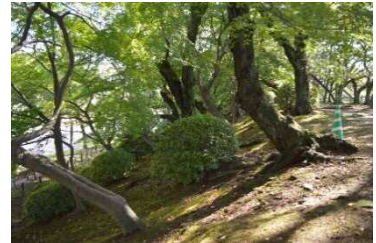
写真 4-38  
土塁斜面上に傾斜して植わっているサクラ類等(南側土塁)

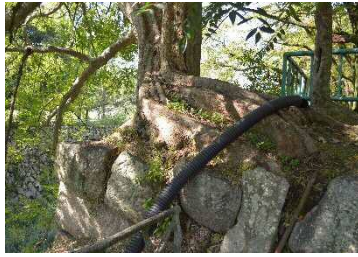
写真 4-43  
石垣をき損している樹木（アキニレ）  
（西側塙の首）

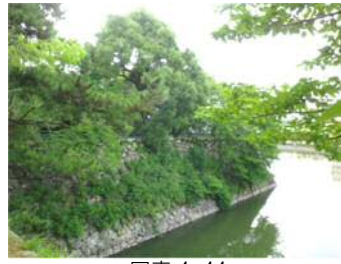
写真 4-44  
石垣を被覆する草本類  
（茶席群外堀沿い）

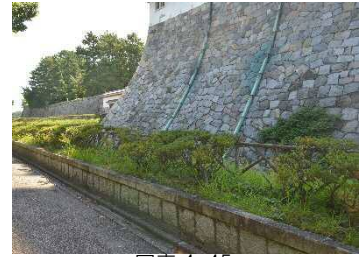
写真 4-45  
補植がされていない灌木  
（内堀外周北側）

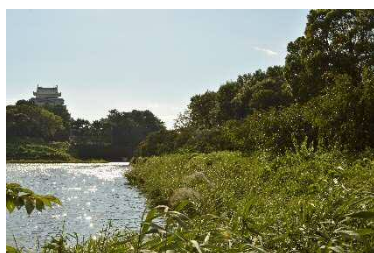
写真 4-55 堀に繁茂した草本類  
（二之丸北東）

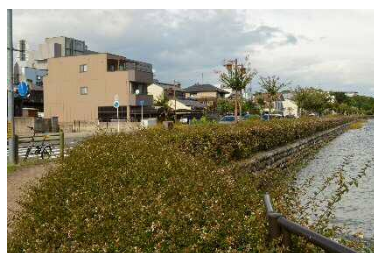
城郭としての景観を阻害している植栽として、北東部の堀に草本類が繁茂し、<sup>はばした</sup>市下門跡北西の土塁にも草本類が繁茂している。また、御深井丸の北側の灌木としてアベリアが植わっているが、<sup>あふけまる</sup>外来種であることから歴史的景観を考慮した今後の取扱いについて検討する必要がある。

写真 4-56 外来種の灌木（アベリア）  
（御深井丸北側）

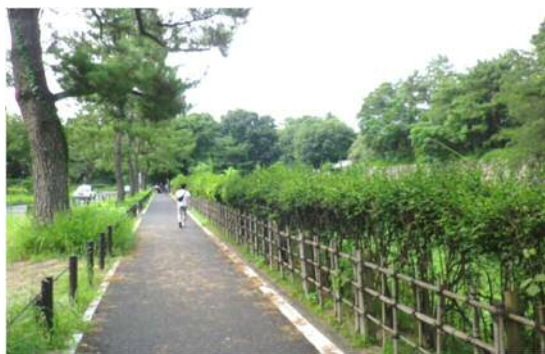
写真 4-63 灌木の背丈が高く石垣が見えない  
（二之丸西空堀付近）

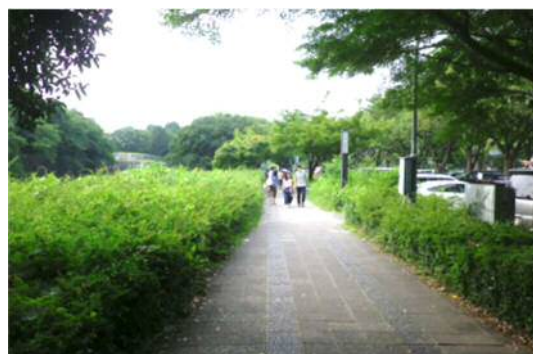
写真 4-64 灌木が繁茂し石垣・堀が見えない  
（二之丸南東空堀付近）

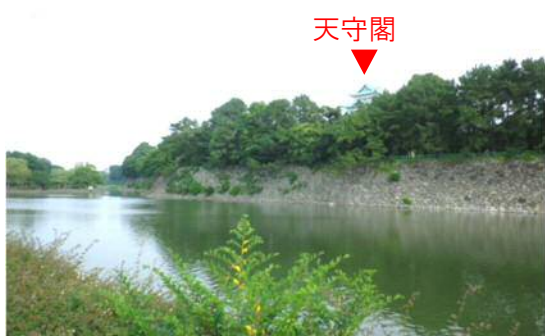
写真 4-65 樹木が眺望景観を阻害している  
（外堀（水堀）北側から撮影）

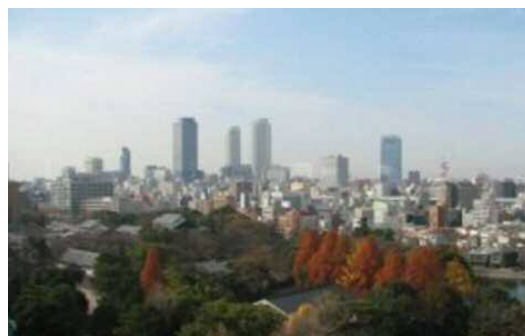
写真 4-66 建築物の高層化により  
天守閣からの眺望が阻害されている

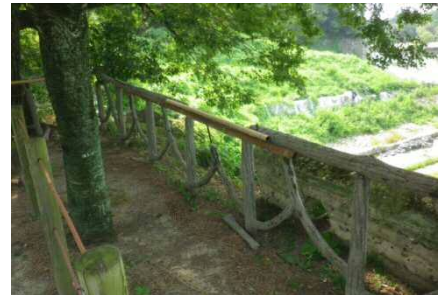
城内全域で見られる堀への転落防止等に使用されている擬木柵は、局部的に擬木コンクリートの欠損等が見られ、特に二之丸(北)内の西側及び北側の劣化が著しい。

写真 4-70 擬木柵の欠損部  
（二之丸北南蛮練堀付近）

園路・安全柵等の施設については、定期的な点検に基づき、計画的な維持管理を行っていく必要がある。

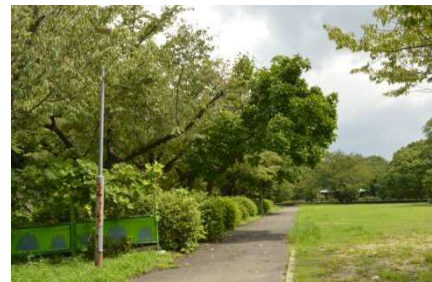
照明灯は、全体的に塗装の剥がれやサビなどの腐食が顕著であり、植栽等により配光範囲が阻害され、本来の機能性を損ねているものが見受けられる。

写真 4-71 樹木で灯具が覆われた照明灯  
（二之丸広場）

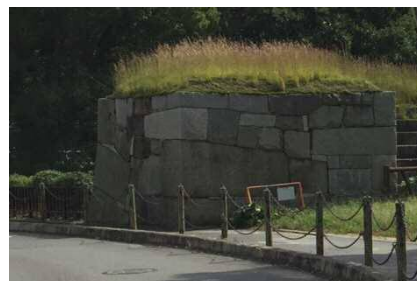
写真 4-72 狭小な歩道  
(二之丸東門枳形付近)

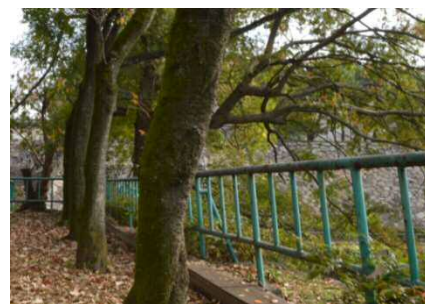
御深井丸などに多く見られる外堀（水堀）に面して設置された柵は、劣化状況も顕著であるが、塗装の彩度が高く、背景となる堀等の歴史的景観に調和していない。また、城外からの眺望景観の阻害要素となっていることから、歴史的景観を損なわない色彩等に改修、更新等を行う必要がある。

写真 4-73 歴史的景観に調和していない柵（御深井丸）

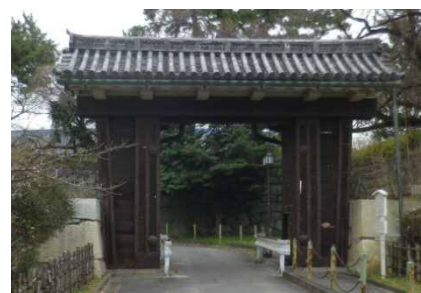
重要文化財である二之丸大手二之門には、遺構を保護するためのガードレールが設置されているが、形状や色彩が景観に調和していないことから、遺構の保存に影響のない範囲で施設の改修・更新等が必要である。

写真 4-74  
歴史的景観に調和していないガードレール（二之丸大手二之門）
