## ◇ グループ活動

グループごとに来年度の活動について話し合い、フィールドワークとして現場を確認しました。

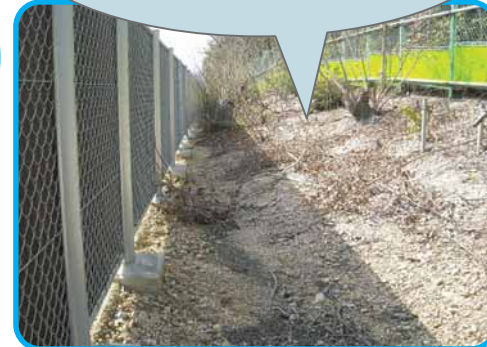
遮光フェンスの森側は、土砂流出防止柵をフェンスの近くまで移動させて、土を堆積させ、植生回復を図ります。

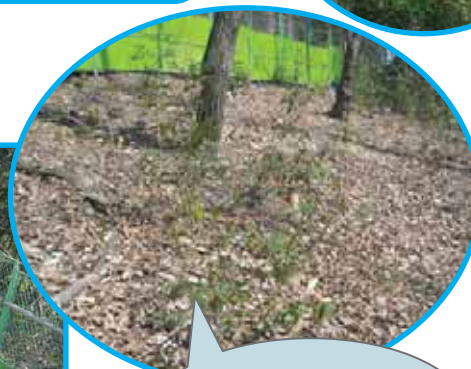
竹を整理した所には、新しい植物が出てきていました

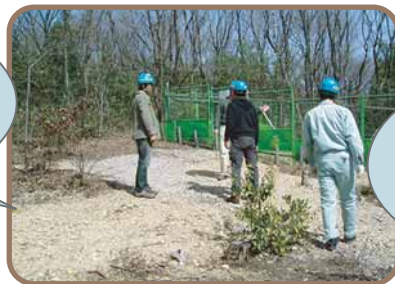
【いのちの谷】表土の流出を防ぐ簡易ダムを作っていきます！

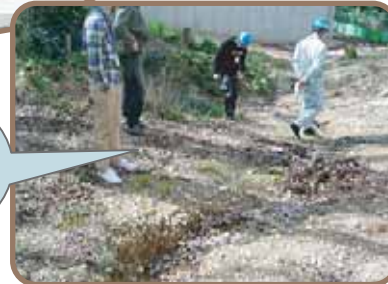
【2号橋梁】簡易ダムは、倒木やしき（石）を使って作れそうです。

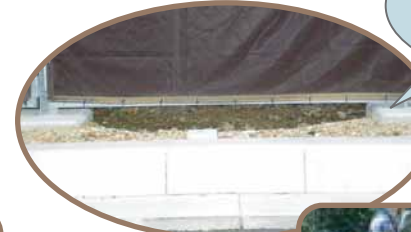
植生回復とも絡めて考えていく必要がありますね

遮光フェンスの下が浸食されて隙間ができています

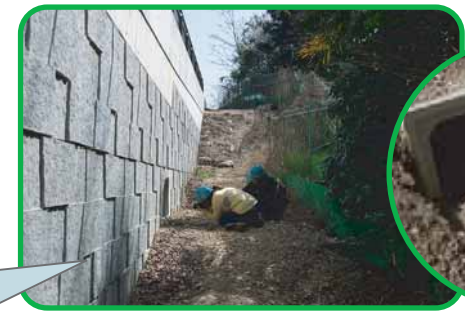
### エコトンネル南側の斜面の状況確認

エコトンネル南側の斜面の植生回復のようすを見に行きました。周辺ではドングリの発芽が見られましたが、土のうを積んだ箇所では、まだ発芽が見られませんでした。

被せた落ち葉が日照の妨げになっていることも考えられるので、落ち葉を少し除去して今後もようすを見ていくことにしました。
