## ●第68回施工ワーキング

平成23年5月21日（土）に第68回施工ワーキングを開催し、29名が参加しました。

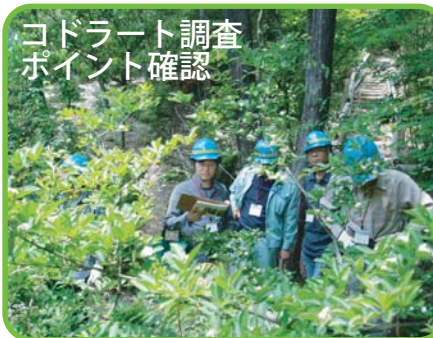
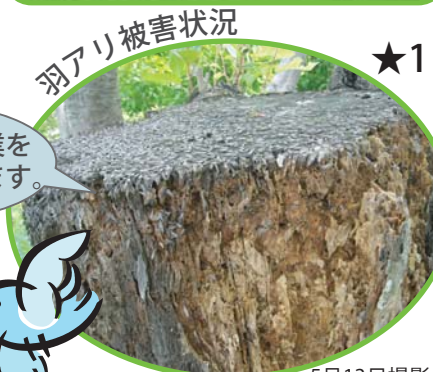
羽アリ被害状況 ★1

サクラのモニタリングの結果、1本が羽アリの被害を受けていることが分かりました。

適切な保全作業を検討していきます。

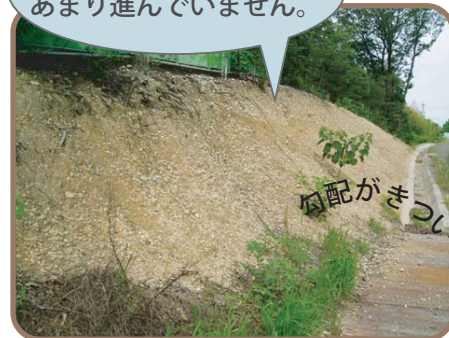
★2

切土法面は、植生回復があまり進んでいません。

配がきつのが原因では？

植物グループと協力して対策を検討していきます。

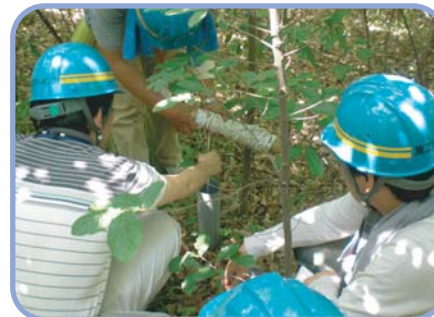
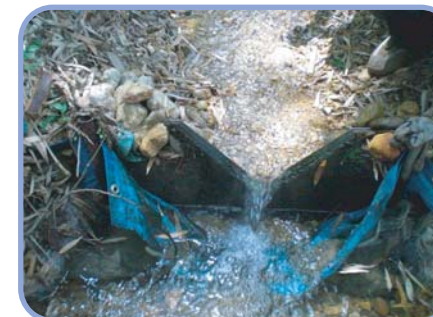
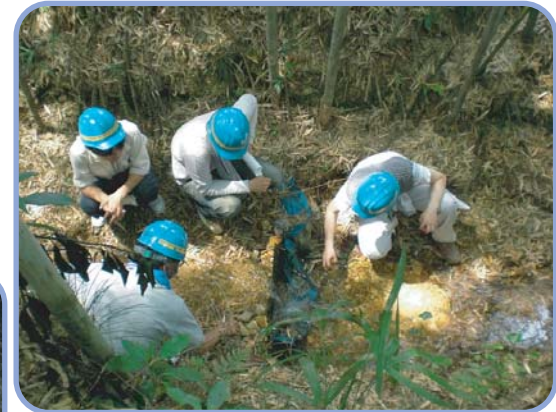
★3

そのうち、湧水量調査箇所では、三角堰の清掃を行い、崩れかけている箇所は玉石で補強しました。

次回以降、水の流れを真ん中へ導くため、三角堰の両端を板で補強する予定です。

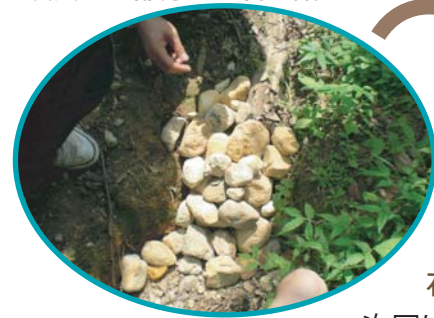
★4

浸食した部分に玉石を詰めて...

沢すじ部に、橋台周りなどから採取した玉石を設置して、浸食対策を行いました。

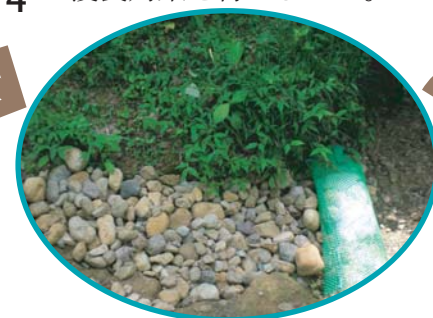
目立ちすぎないように落ち葉で覆いました。

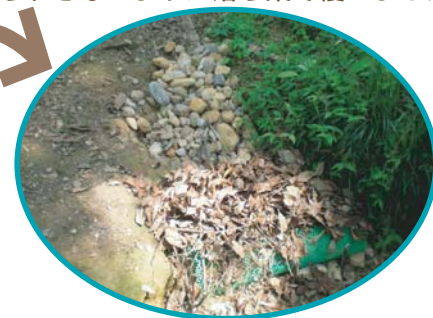
石が流れ出さないようにネットで堰止め...

今回は、台風シーズンが到来する前に、昨年つくった簡易ダムを補強を行います。
