特定道路土工構造物維持管理計画

令和4年3月

名古屋市緑政土木局道路維持課

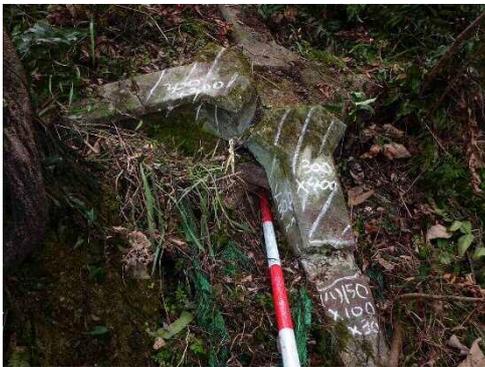
一部の施設に多少の浮きや背面空洞等が見られているものの、おおむね健全な状態であった。

法枠工の浮き

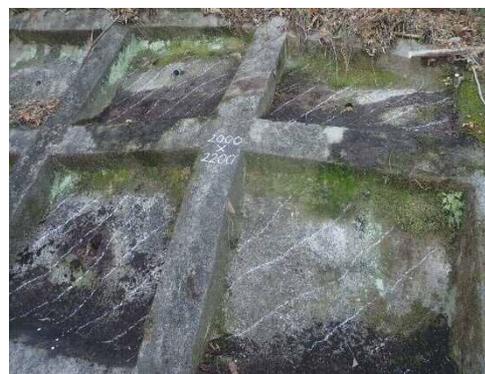
背面空洞の様子
