名古屋城重要文化財等展示収蔵施設 外構工事に伴う特別史跡のき損について

みだしの工事におきまして、特別史跡をき損する事案が発生いたしましたので、下記のとおりご報告いたします。

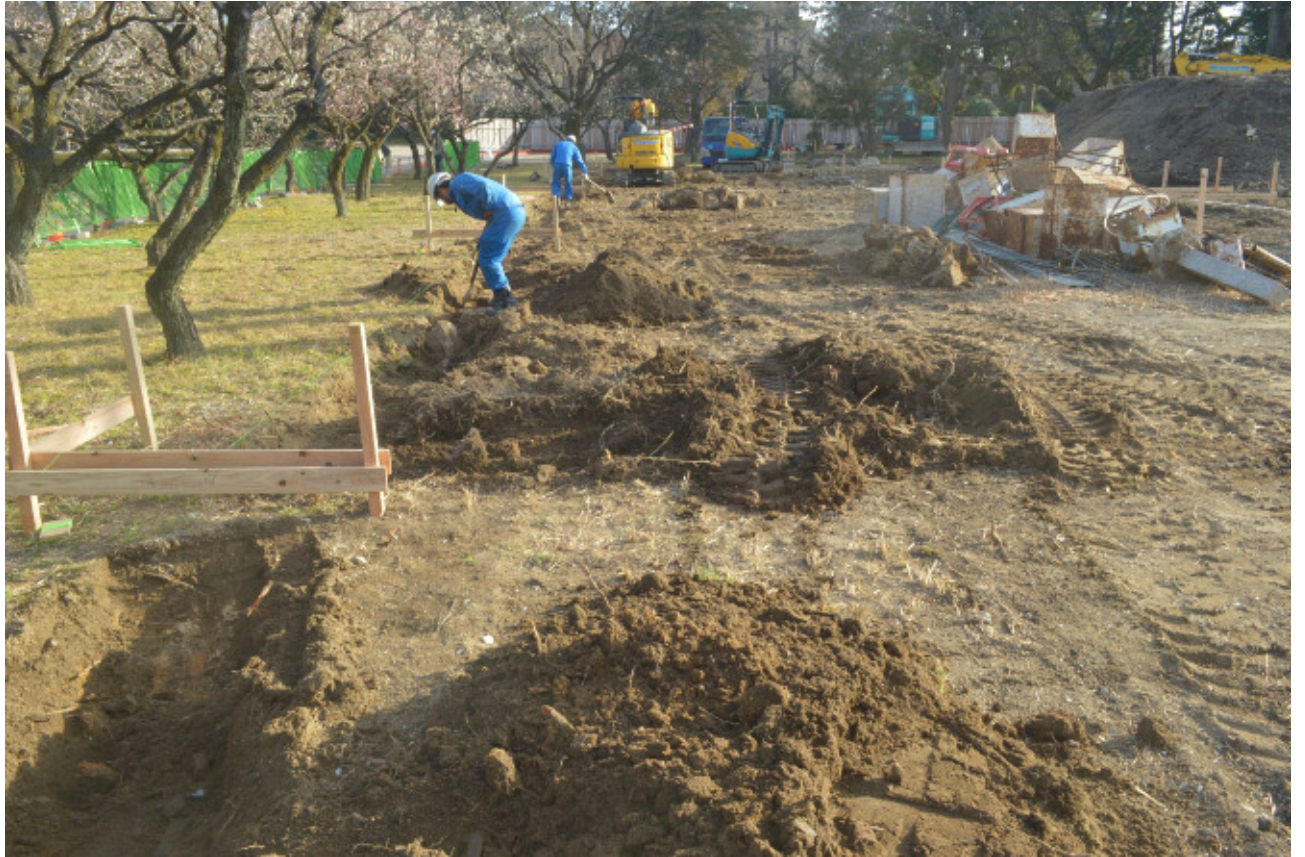
- ・展示収蔵施設の外構工事として、六番御蔵の地表面表示のための基礎工事を行っていたが、掘削深が遺構面に達しないと判断したため、学芸員の立会いを要さないものとして掘削を行っていた。その際、六番御蔵の東側の縁にあたる位置にあった石列をき損した。
- ・石列の中には、柱を立てる束石と思われる石が一定間隔で並んでいることから、六番御蔵の基礎等に関連した石列である可能性が高い。

写真1 き損直後の現場状況／北から

- ・文化庁に対し、き損届を提出する。
- ・き損が生じた経緯及び原因の仔細な究明を行う。
- ・現況を精査し、遺構のき損状況の正確な記録を作成する。
- ・今回のき損の重大さに鑑み、徹底した再発防止策、石列の詳細な調査、石列の修復方法について、有識者及び文化庁の指導・助言を得ながら検討する。

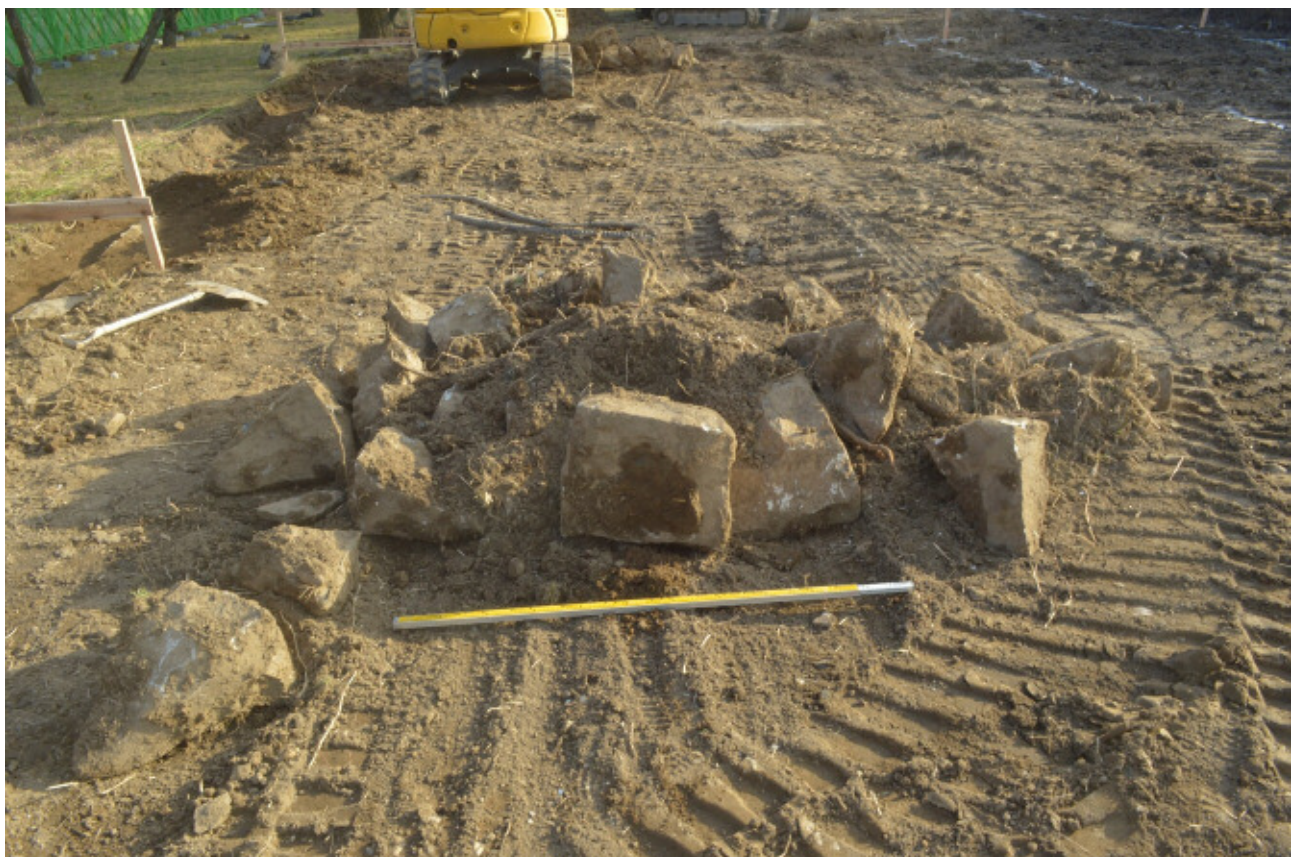
写真2 き損直後の石列石材状況／北から

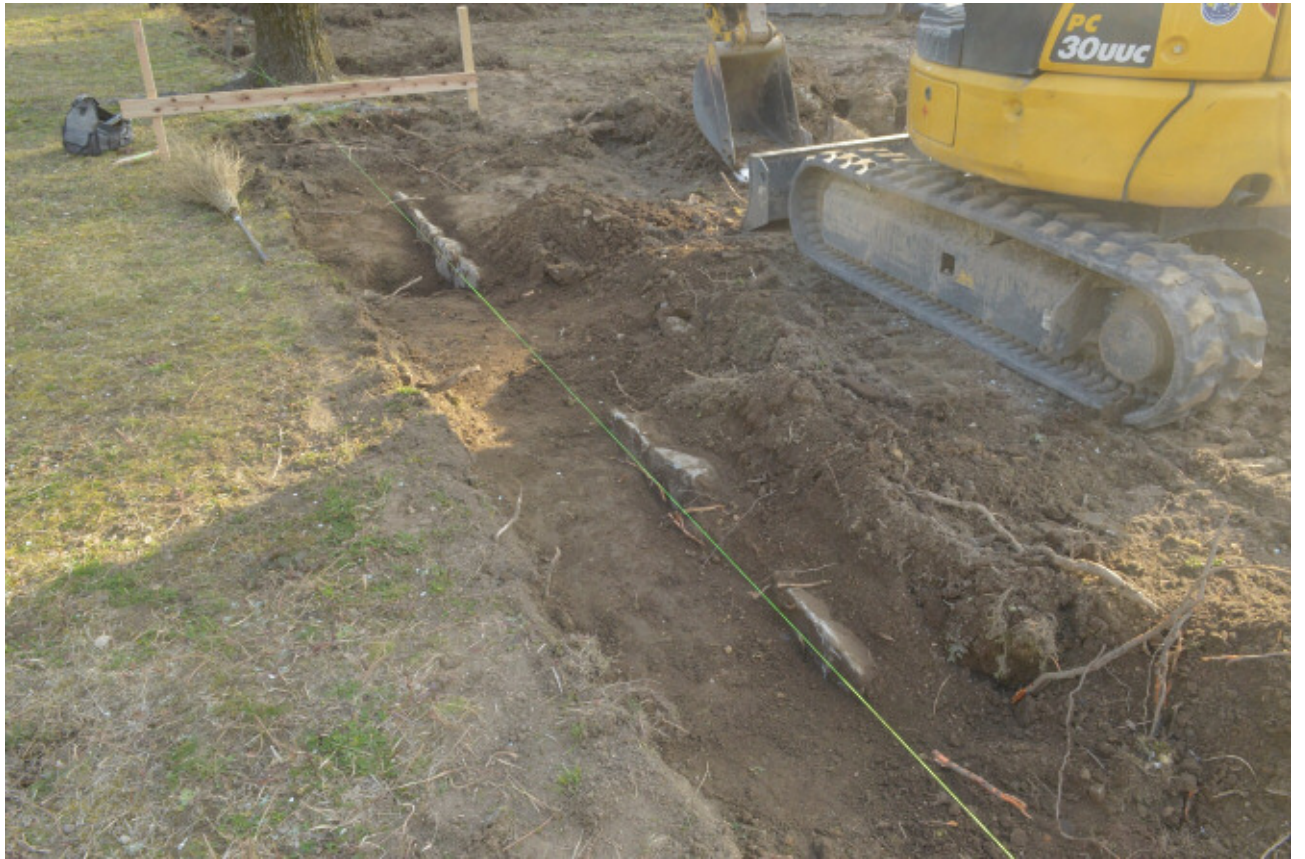
写真3 き損直後の石列残存状況／北東から

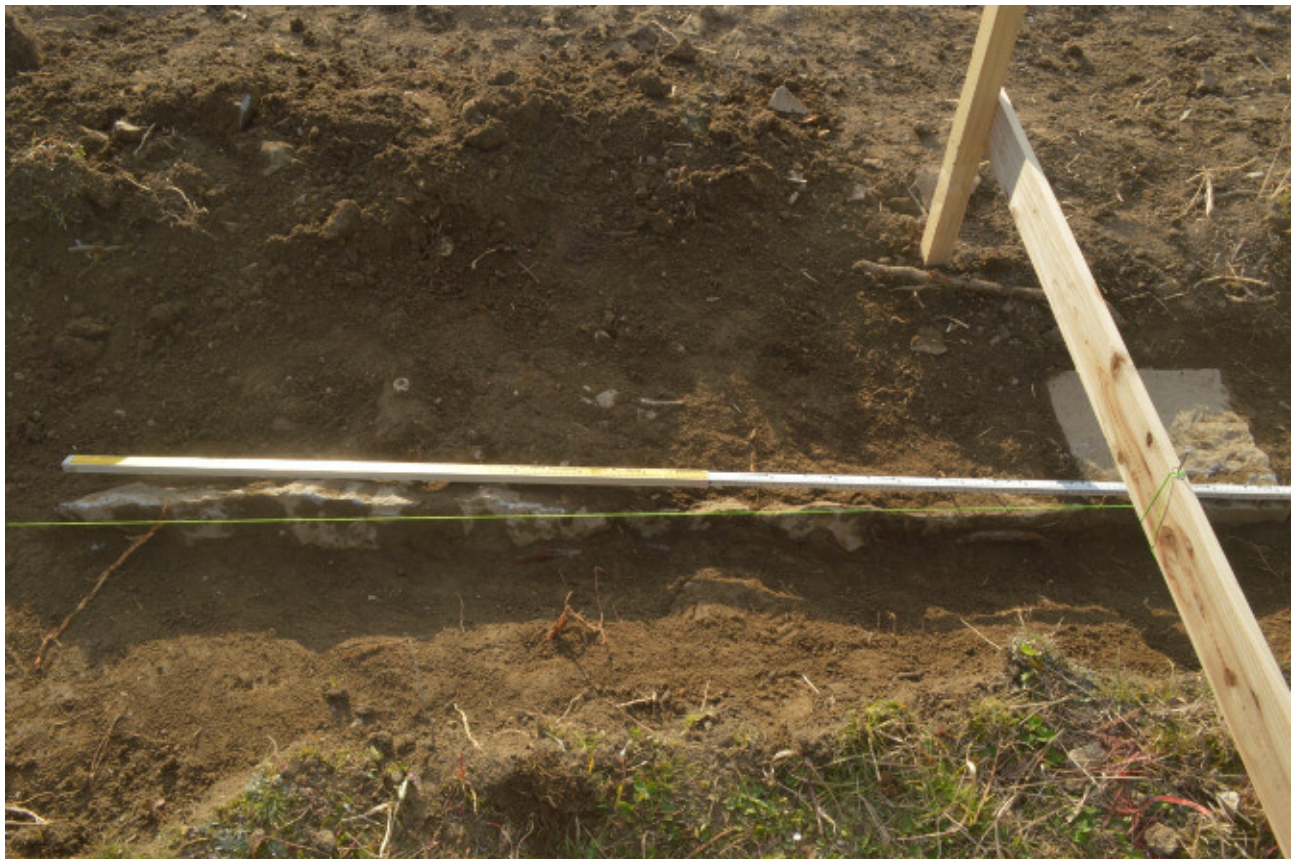
写真4 き損直後の石列残存状況現場状況／東から
