延長 892 m

# 整備済みの道路施設について

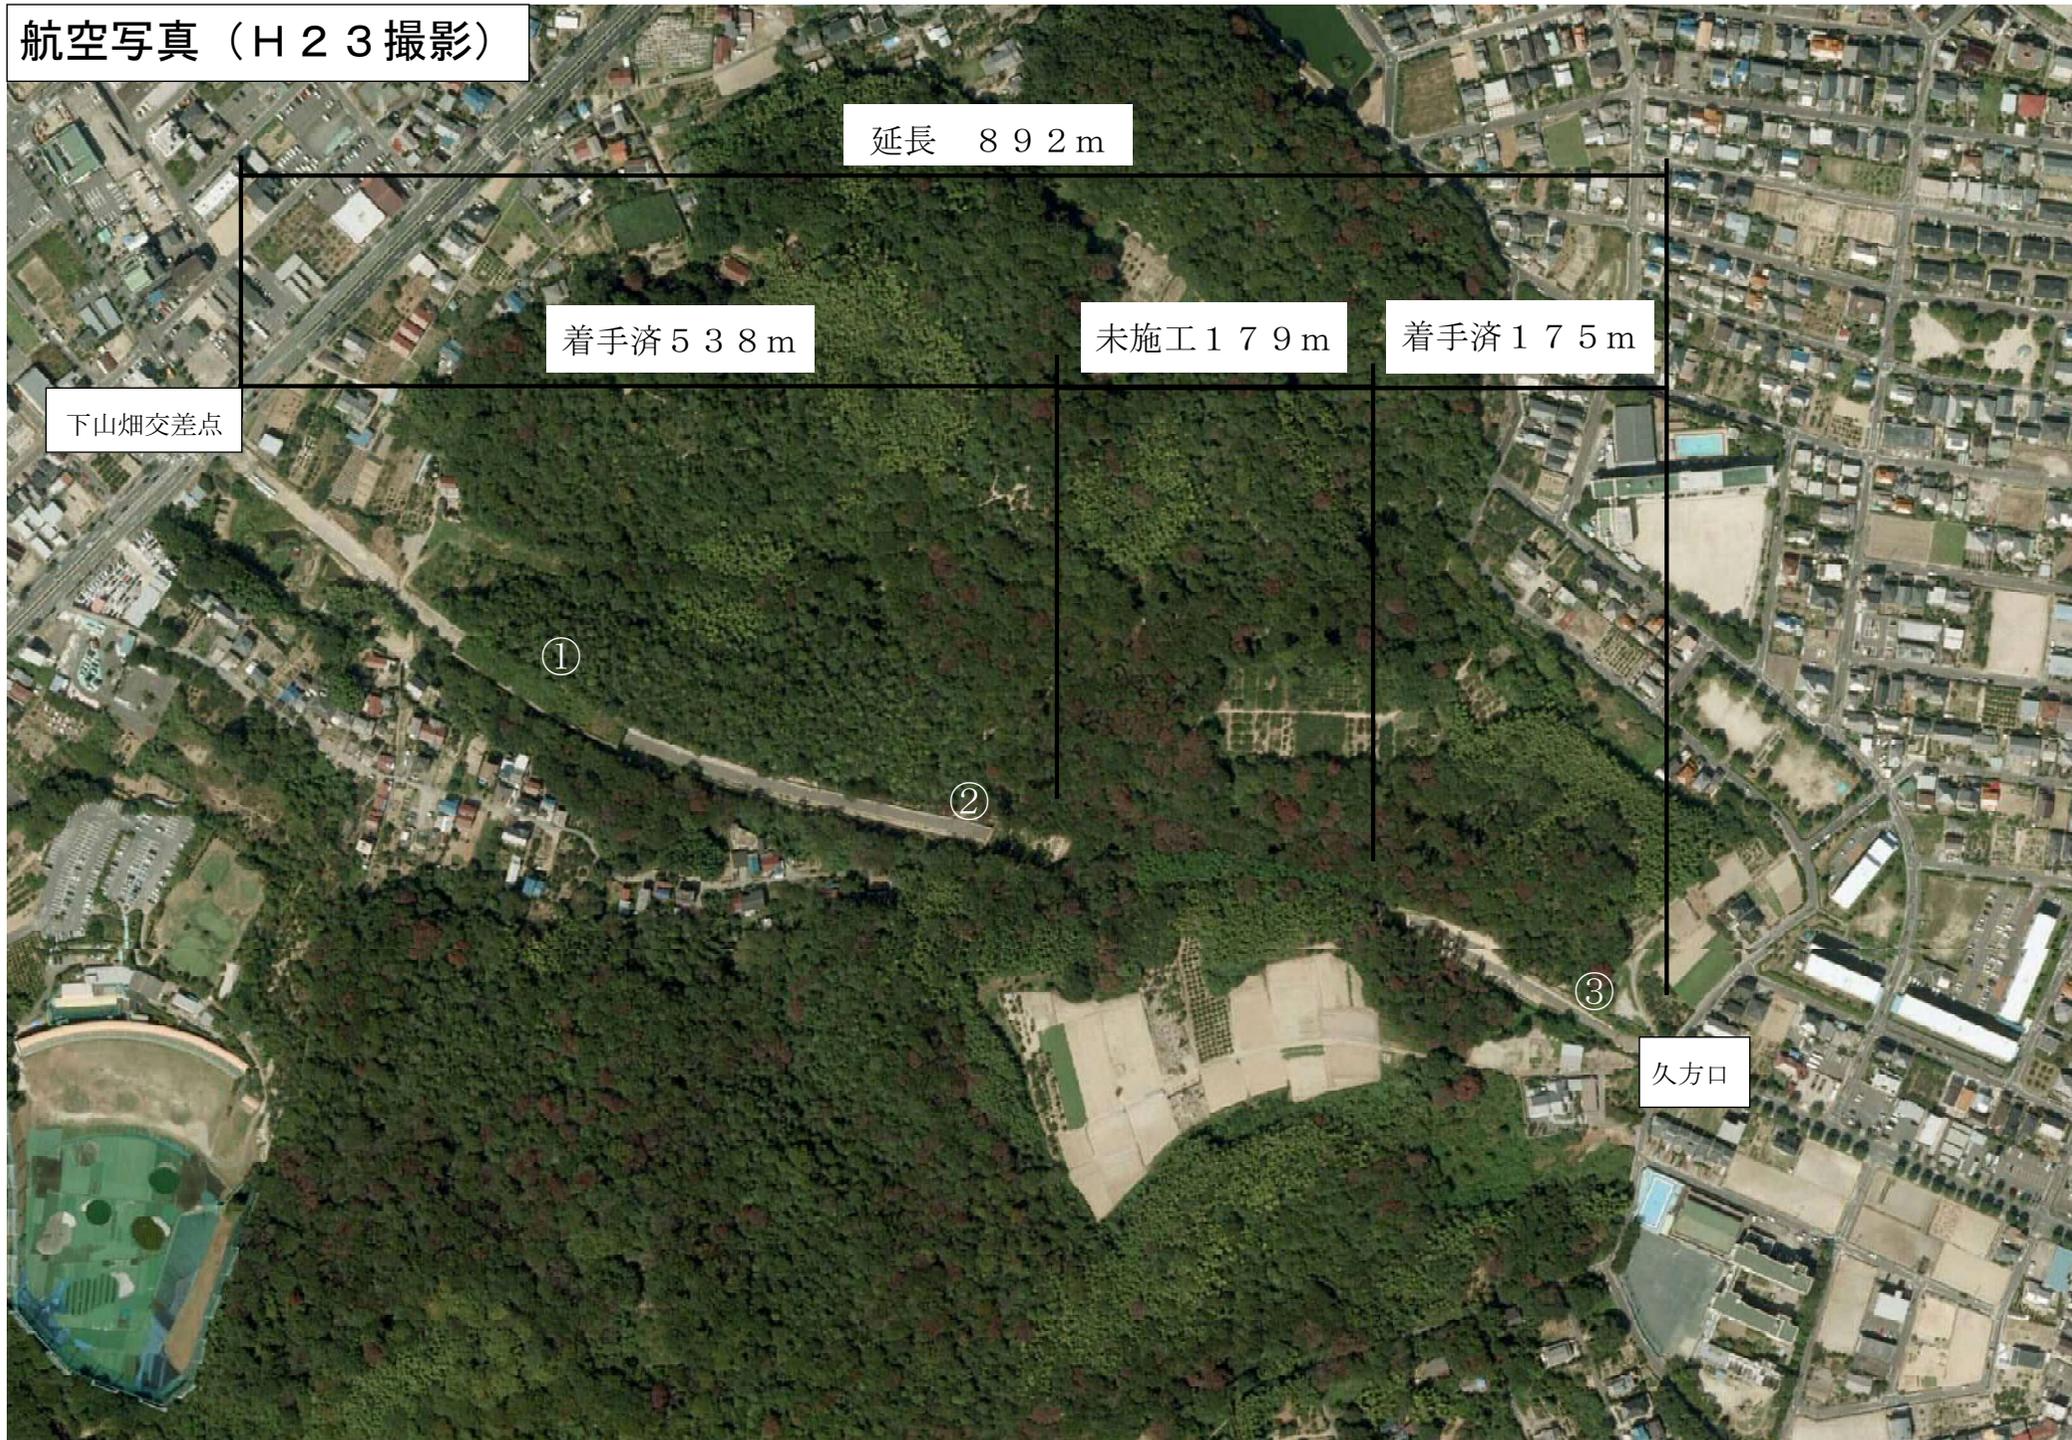
航空写真 (H 2 3 撮影)

着手済 538 m

未施工 179 m

着手済 175 m

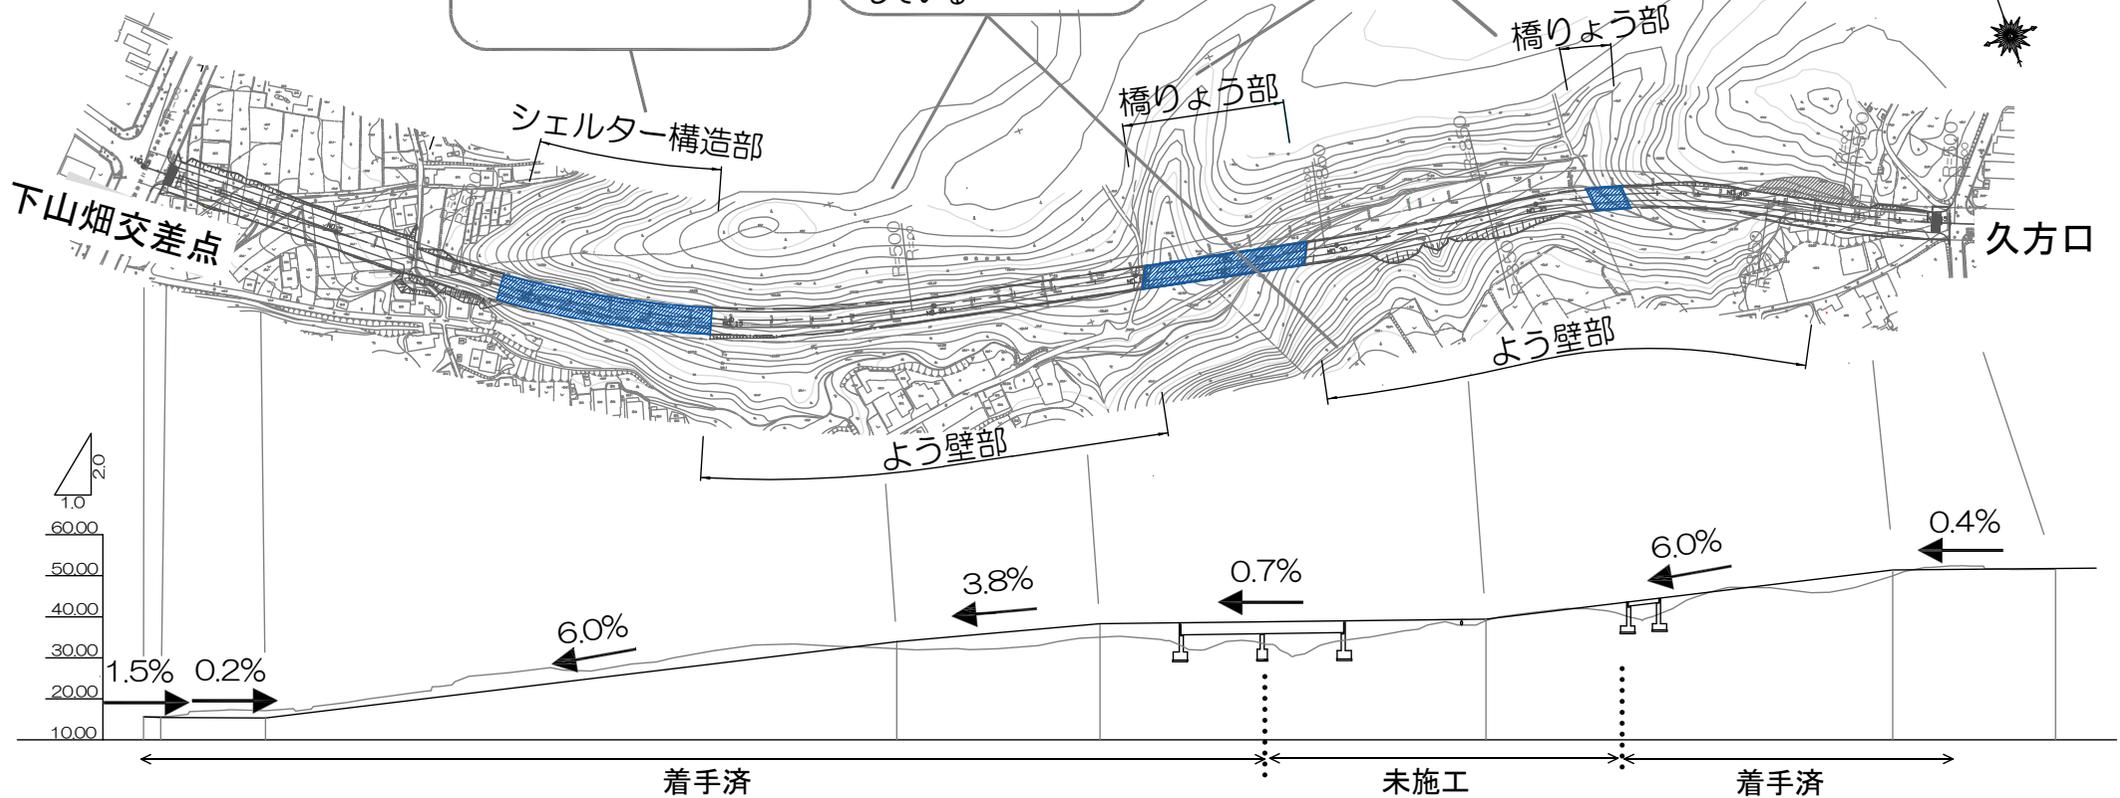
注) 数字は縦断勾配を示します。
