# 湧水を活用したヒートアイランド現象緩和の実証実験

## 令和6年度報告書

名古屋市環境局脱炭素社会推進課

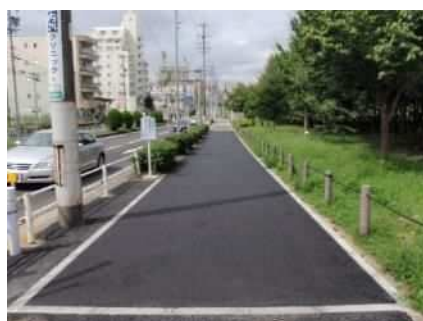
A 保水性アスファルト舗装

本実験では、地下埋設管より湧水を送水する2種類の保水性舗装A・Bと、送水を行わない通常の透水性舗装Cの3種類の舗装について整備しました。（※舗装改良工事は平成28年度に実施）

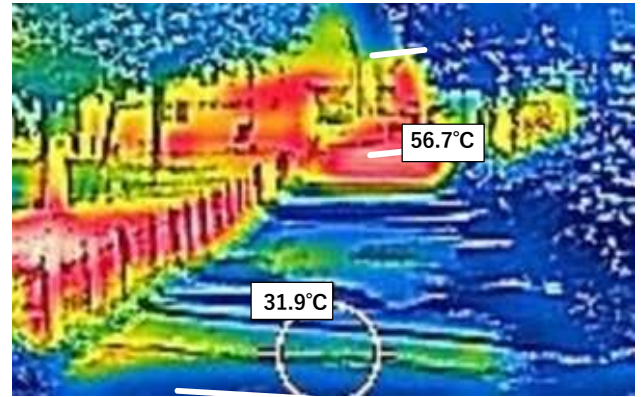
保水性アスファルト舗装（A）の写真（左）とサーモカメラ画像（右）  
撮影日：9月18日（送水時間：54min/h）

路面温度の低減効果は、サーモカメラで撮影した路面の様子からも確認できます。通常舗装では路面温度が 56.7℃程度まで上昇して白色で表示されているのに対し、保水性アスファルト舗装(A)では、31.9℃程度まで低下して青色に表示されています。この画像からは、最大で 24.8℃、路面温度が低減していることが分かります。

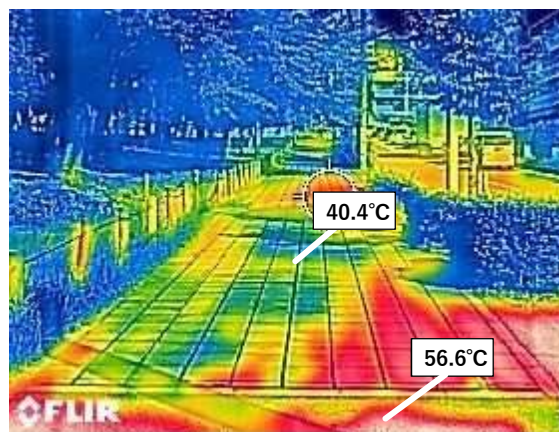
保水性ブロック舗装（B）の写真（左）とサーモカメラ画像（右）

路面温度の低減効果は、サーモカメラで撮影した路面の様子からも確認できます。通常舗装では路面温度が 56.6℃程度まで上昇して白色で表示されているのに対し、保水性ブロック舗装(B)では、40.4℃まで低下して青色に表示されています。この画像からは、最大で 16.2℃、路面温度が低減していることが分かります。

撮影日：9月18日（送水時間：6min/h）
