湧水を活用したヒートアイランド現象緩和の実証実験

令和7年度報告書

名古屋市環境局脱炭素社会推進課

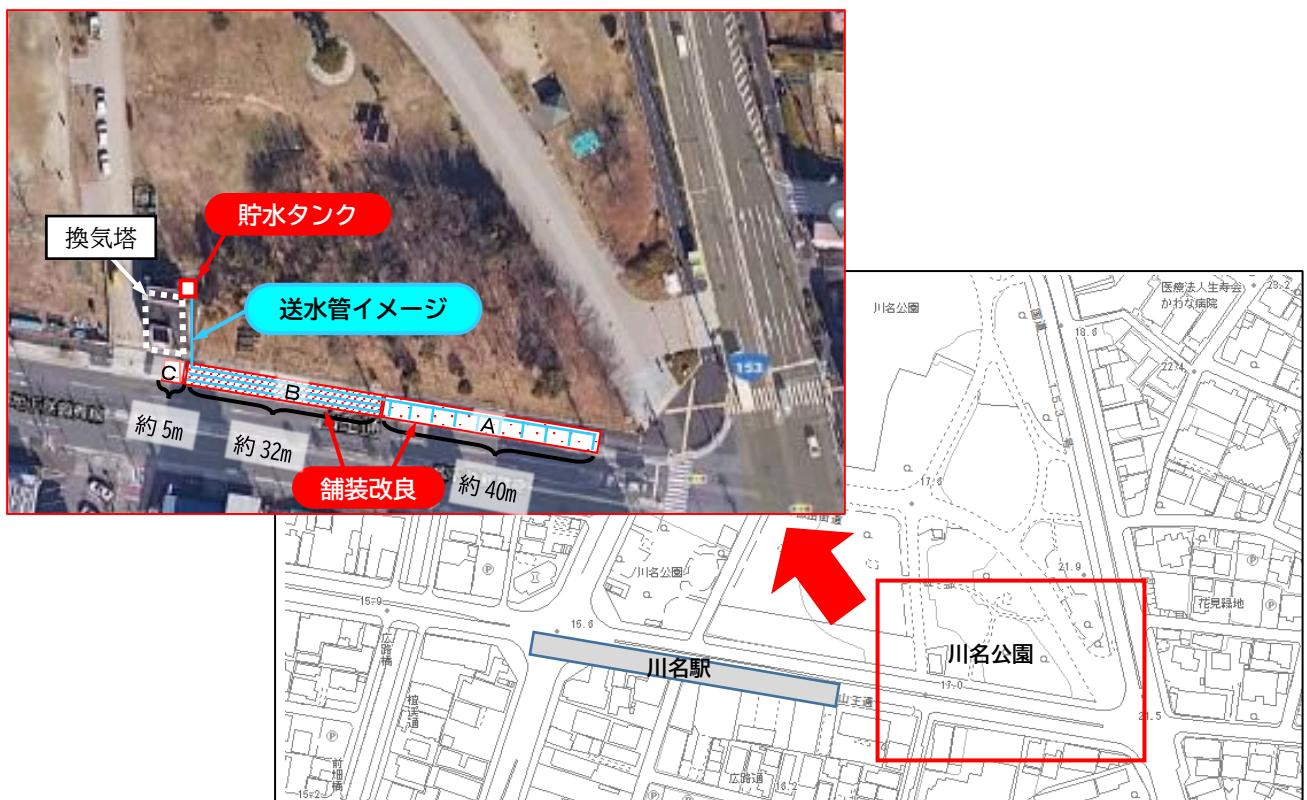
実験概要 (地図)

概要： 地下鉄川名駅のトンネル湧水の一部をタンクに貯留し、公園前の歩道に敷設した 2 種類の保水性舗装 (A : 保水性アスファルト舗装、B : 保水性ブロック舗装) に、地下埋設管を通じて送水を行います。また送水時における路面温度の低減効果や体感温度の変化、通行人が感じる快適性等についての調査を行います。

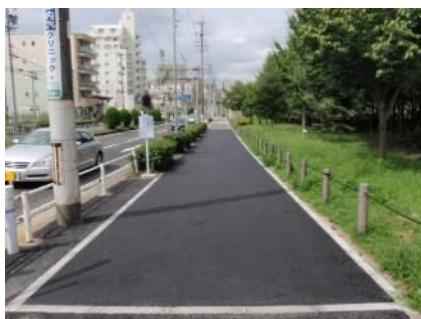
A 保水性アスファルト舗装

本実験では、地下埋設管より湧水を送水する2種類の保水性舗装A・Bと、送水を行わない通常の透水性舗装Cの3種類の舗装について整備しました。 (※舗装改良工事は平成28年度に実施)

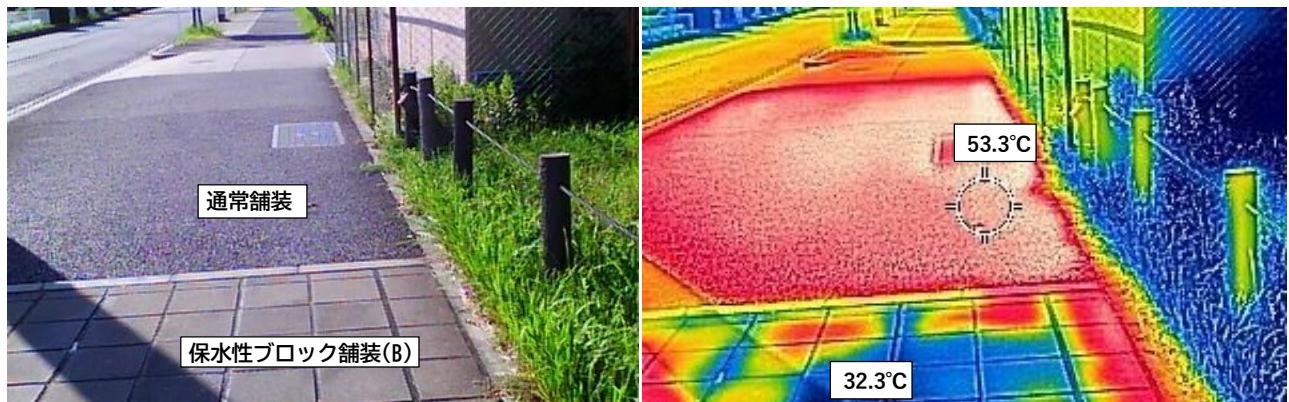
保水性ブロック舗装（B）の写真（左）とサーモカメラ画像（右）

路面温度の低減効果は、サーモカメラで撮影した路面の様子からも確認できます。通常舗装では路面温度が53.3°C程度まで上昇して白色で表示されているのに対し、保水性ブロック舗装(B)では、

32.3°Cまで低下して青色に表示されています。この画像からは、最大で 21.0°C、路面温度が低減していることが分かります。

撮影日：9月16日（送水時間：6min/h）
