# 名古屋市公園施設維持管理計画

令和6年3月

名古屋市緑政土木局緑地部緑地維持課

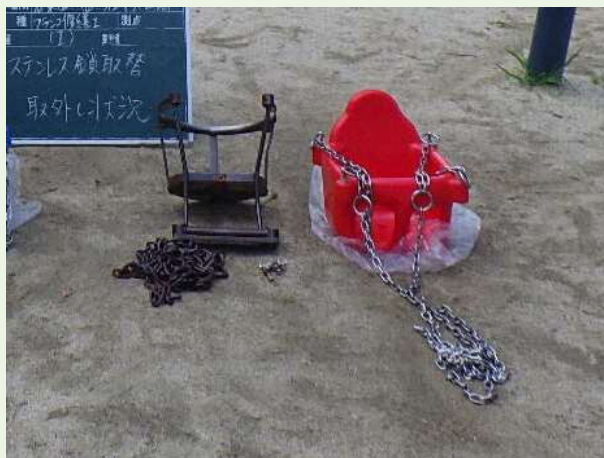
幼児用ブランコのかご取替

本市では施設を長く使用するために、点検による不具合が表面的にはわかりにくい消耗部材の取替や塗装を、計画的に行っています。

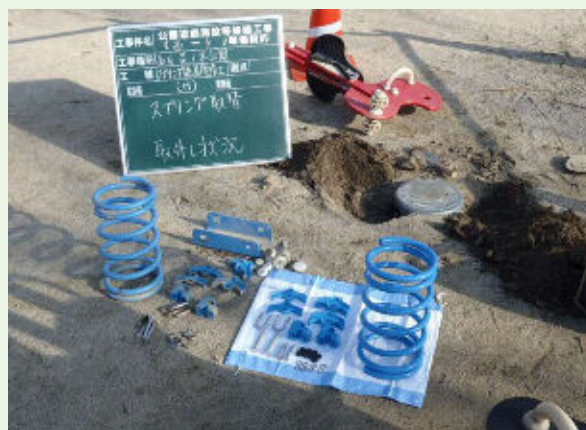
スプリング遊具のばね取替  
(7年毎)

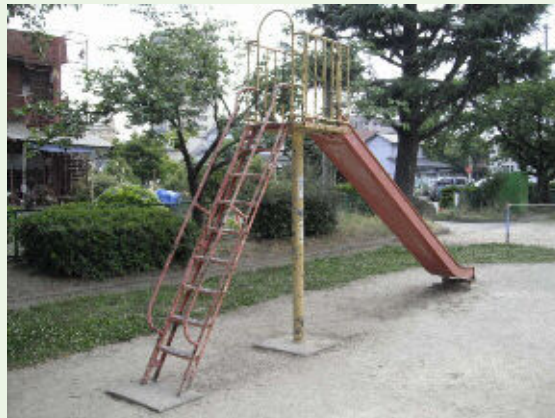
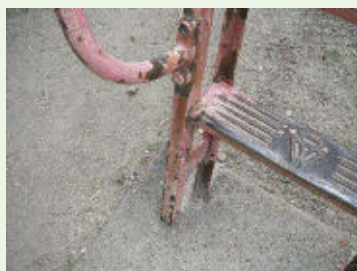
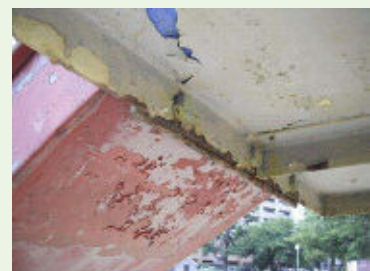
老朽化した  
スベリ台

柱

踊り場

また、本市では施設の長寿命化を図る手法の1つとして、ブランコ、スベリ台、鉄棒などの主要な遊具について、平成17年度より、耐久性の高いステンレス製への更新を進めています。

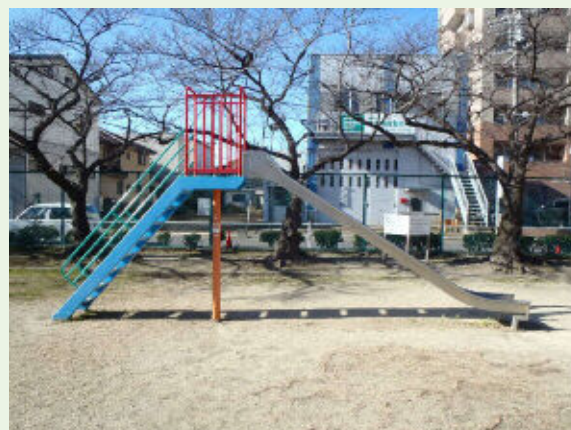
ステンレス製の  
スベリ台
