## 令和4年度冬季結果まとめ

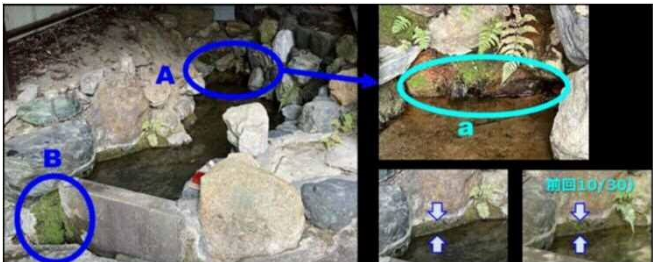
| No. | 地点名 | コメント |
|---|---|---|
| 9 | 神の倉 | <p>〈湧水量について〉<br/> A部からの水滴の落下は、a部全般にわたって観察された。定量的な比較は難しいが、これまでで最も多く感じた。目視で確認できる水滴の落下以外に15秒で20回程の落下音が聞こえたが、落下場所の特定はできなかった。B部からの水の流出については、今回も水滴の落下がみられず、水が流れ出る音も確認できなかった。ただ、苔の状態は青々としており十分な水が供給されていると思われる。御手洗場の水位も先回から顕著な変化はみられず、前述の通りA部からの湧水が増えた感じがするが、その分流出も多くなっているものと思われる。<br/> 実際、堰の下部のC部にたまっている水の量は増えているように見える。</p> <p>〈水温について〉<br/> 特筆すべきことはない。</p> |
