## ちくさ防災ニュース

災害の歴史を知り、今に学ぼう

# 地形的特徴と歴史を学び 防災・減災に役立てよう

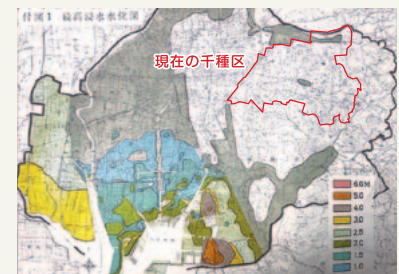
## ▶ 最高浸水水位図(伊勢湾台風)

※「伊勢湾台風災害誌」(昭和36年、名古屋市)
