## 第2回通学路の更なる安全対策有識者懇談会

日 時：令和4年9月2日(金) 10:00～12:00

# 田辺通 6 交差点における安全対策の検討について

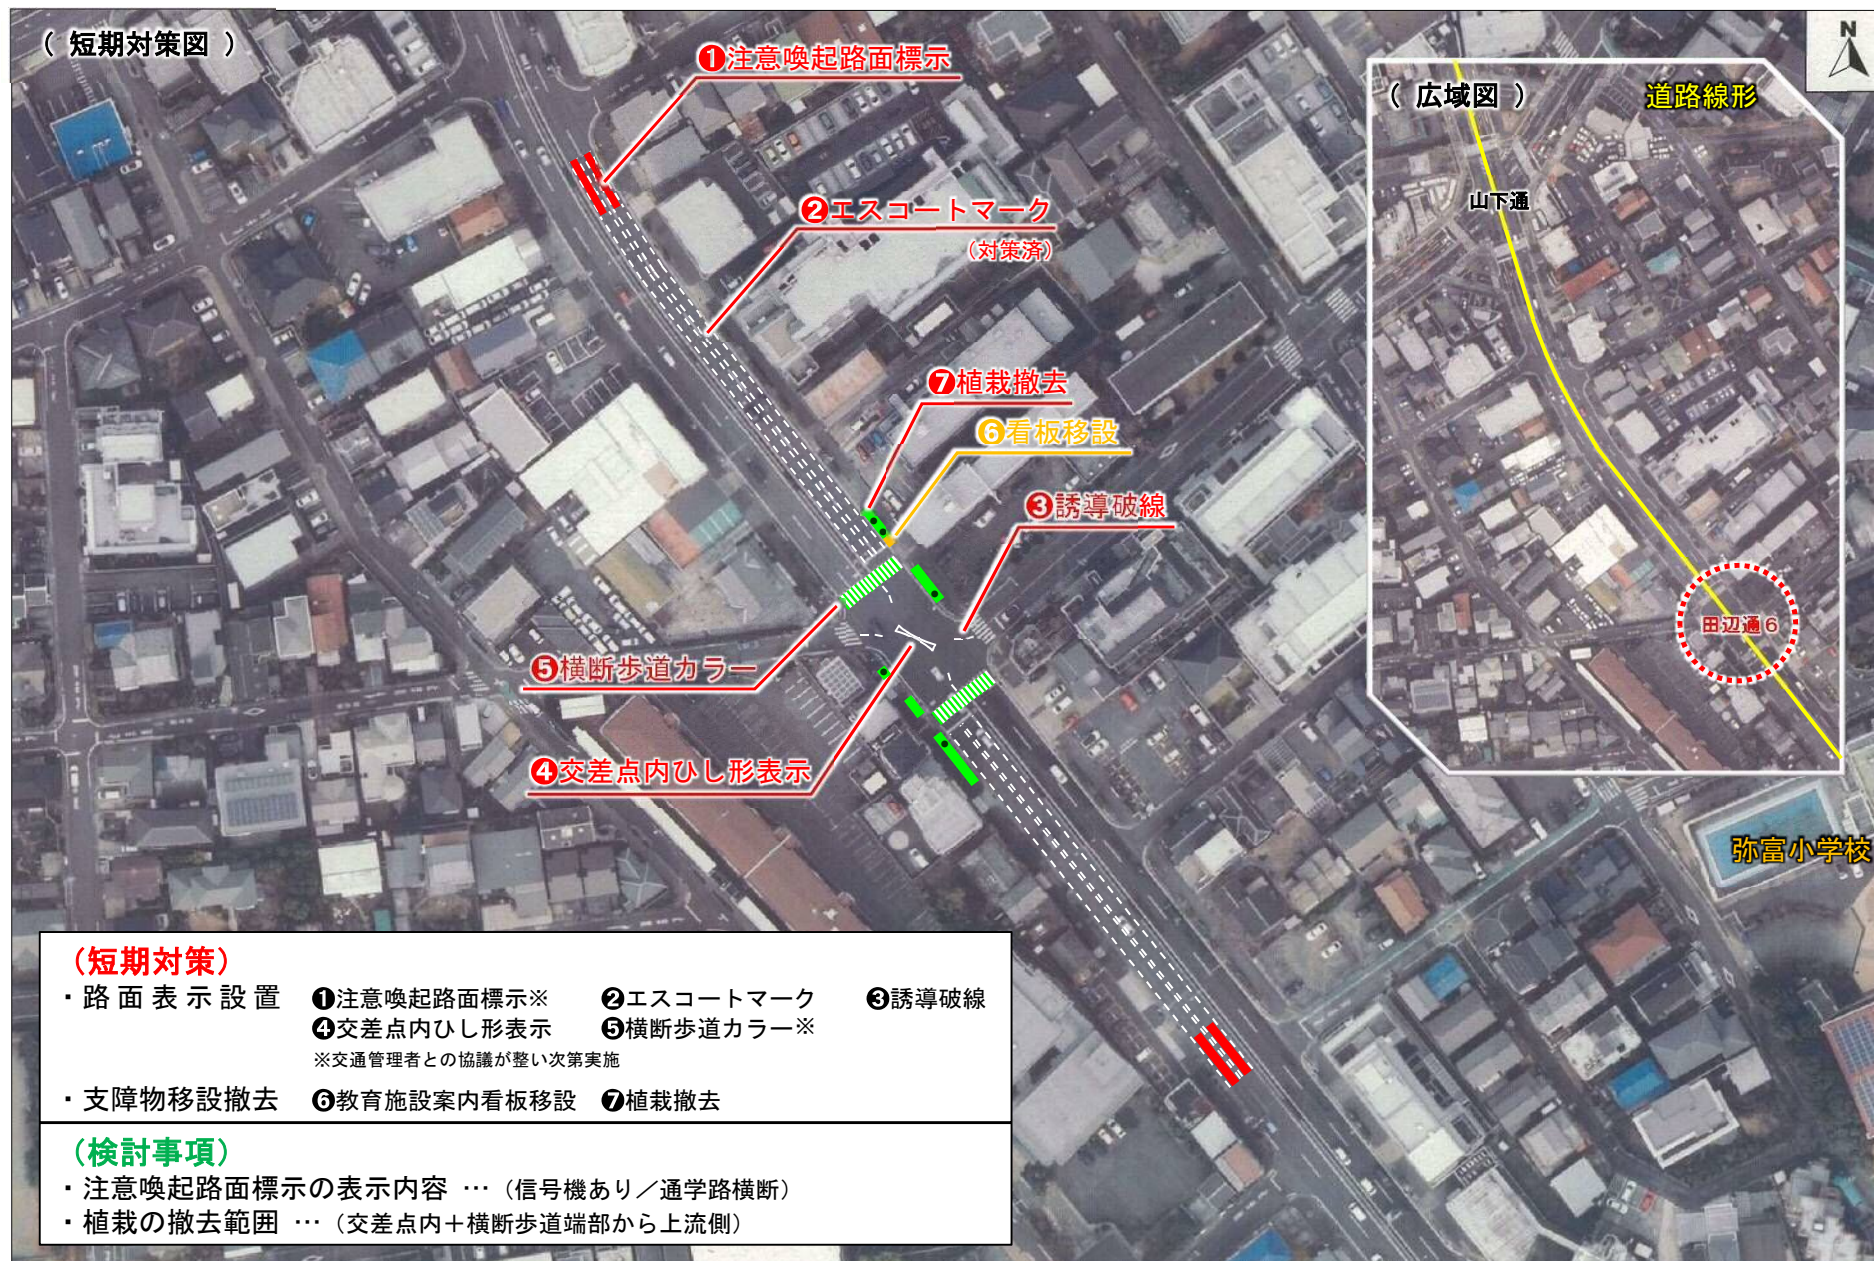
エスコートマーク  
50m※

注意喚起路面標示  
125m※

※設計速度60km/hの場合

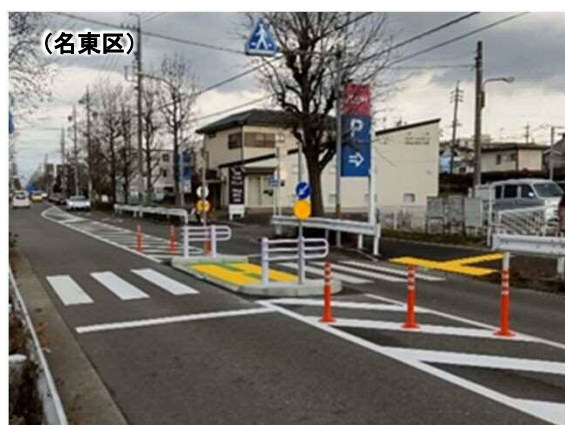
### 二段階横断施設

道路の中央部に交通島や中央分離帯などによるスペースを設置することで横断歩道を分割し、横断歩行者が車道全体を必ずしも一度に渡りきるのではなく、分離された2つの異方向の車線を逐次横断する仕組み。

(単路部) 一方ずつの安全確認で横断可能

(交差点部)

出典：無信号二段階横断施設導入の手引き（案）一般社団法人交通工学研究会

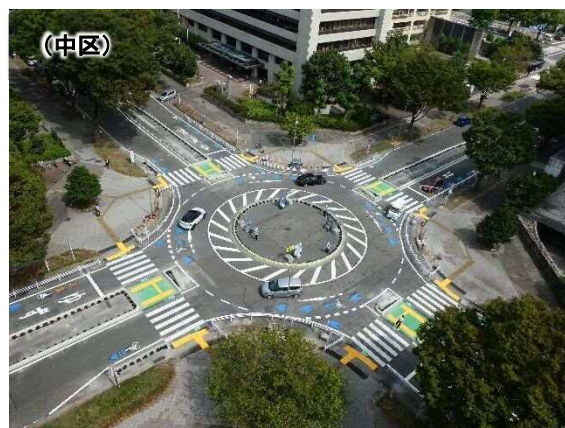
### ラウンドアバウト

交差点中央に円形の島があり、進入した車両は島に沿った環状の道路を右回りで走行し、目的の方向へ出ていく。環道交通流に優先権があり、かつ環道交通流は信号機や一時停止などにより中断されない円形の平面交差部の制御方式。

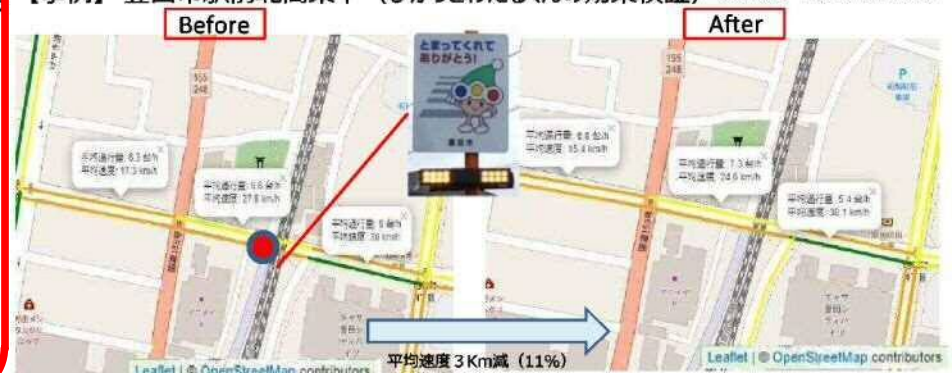
トヨタ自動車保有するプローブデータ※を活用して、交通安全対策の効果検証や潜在的な交通危険箇所への対策に活かす。

【事例】 豊田市駅前北高架下（ぴかっとわたるくんの効果検証） 対策前後 同期間・同条件比較
