一級河川庄内川水系  
堀川圏域河川整備計画

平成 22 年 10 月 13 日

名 古 屋 市

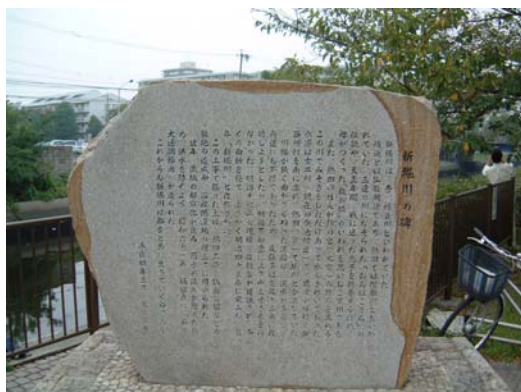
写真-1.5 新堀川の由来碑

工事の概要は、愛知郡呼続町（現熱田区伝馬二丁目）から中区東陽町（現中区千代田一丁目）までの延長5,700mを開削し、川幅を27～23m、水深を平均干潮位以下4尺7寸（約1.42m）確保し、石積護岸とした。2.1k付近に、新堀川の由来碑が建てられている。

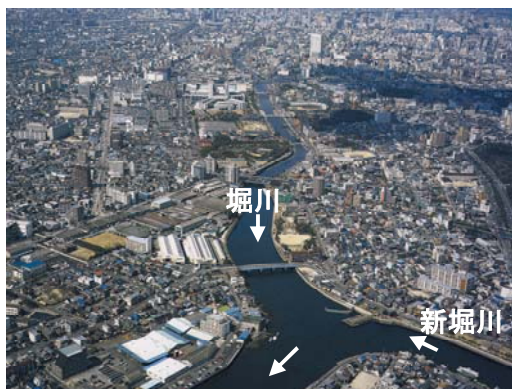
写真-1.6 堀川・新堀川合流点

堀川圏域は、堀川とその支川である新堀川からなる。また、堀川は朝日橋（10.73k）までが港湾区域となっており、新堀川は全川港湾区域となっている。

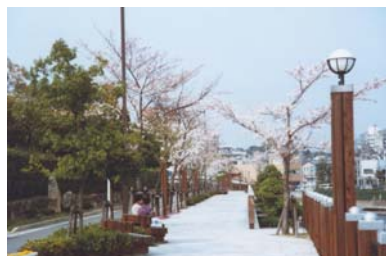
写真-1.7 白鳥地区の散策路

さらに、堀川マイタウン・マイリバー整備事業により 4.8k 付近の<sup>しろとり</sup>白鳥地区は公園整備や市街地再開発事業などと連携しながら親水護岸・散策路が整備され、9.0k 付近の納屋橋地区は民間開発との協力により川に顔を向けた店舗が並び、市民や観光客に利用されている。

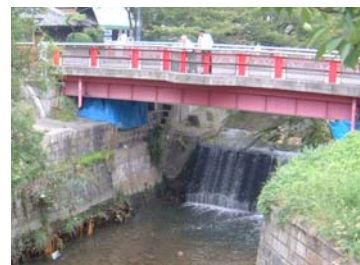
写真-1.9 猿投橋と落差工

堀川は、河口から猿投橋(13.63k)付近の<sup>ちぐきこう</sup>落差工（高低差約 3m）まで干満の影響を受ける感潮区域である。

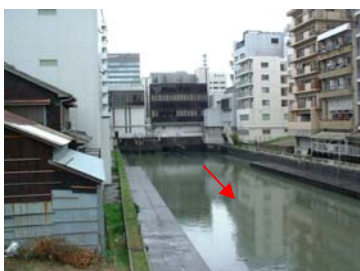
写真-1.13 堀留水处理センター下流

護岸は全川が鋼管杭で整備され、二面張り河道であり水深も深く、瀬や淵、河床の植生も見られない。また、護岸沿いには家屋が隣接して立地しており、川に近づける場所が少ない。しかし、新堀田橋(2.44k)上流付近では、住宅整備と一体となった整備が行われ、川岸に木が植えられており、良好な河川景観を創出している。

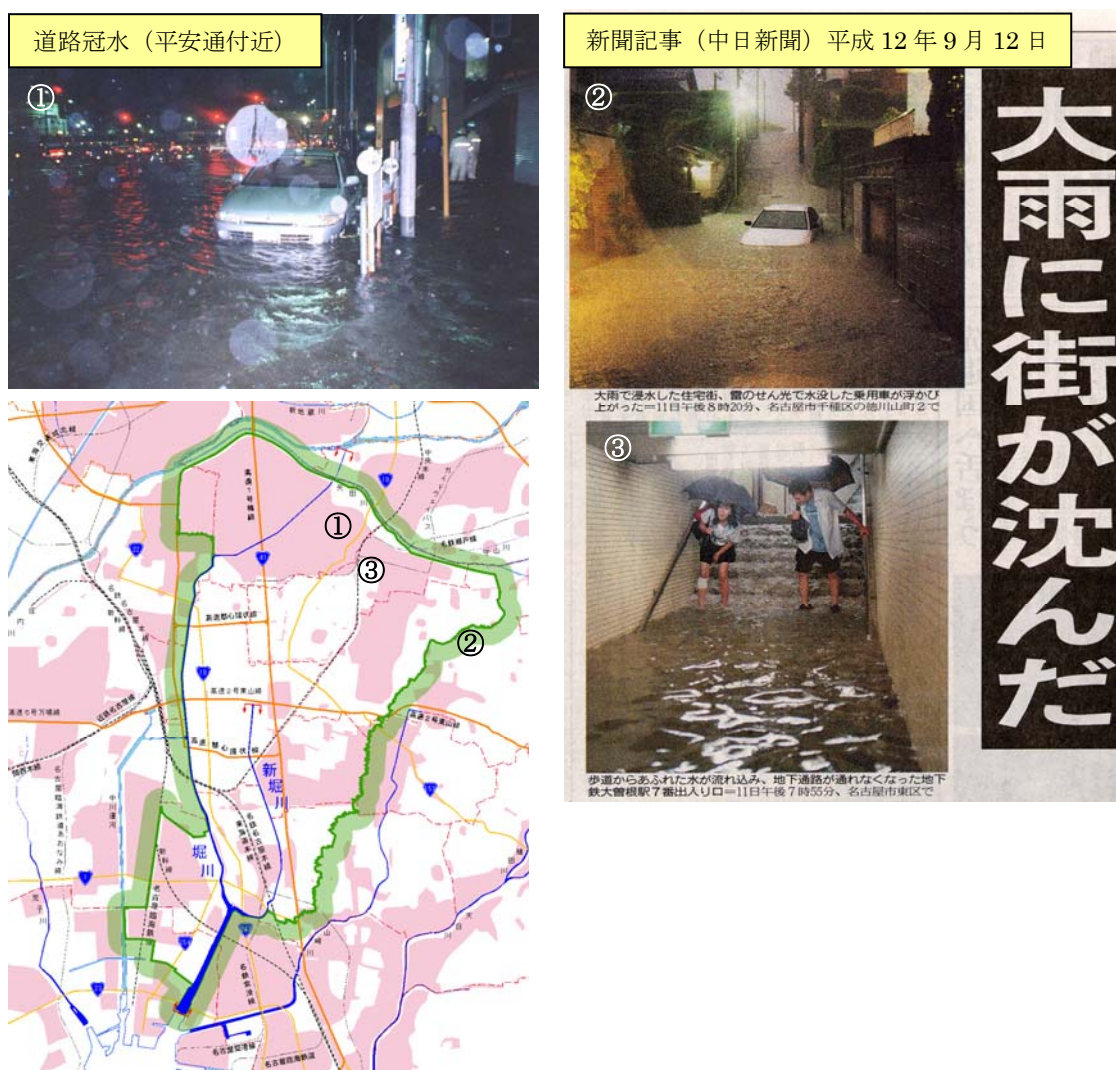
図-1.11 東海豪雨における浸水状況

平成 12 年 9 月 11 日から 12 日にかけて、日本付近に停滞していた秋雨前線は、台風第 14 号からの暖かく湿った気流の流れ込みにより活動が活発となり、東海地方は愛知県を中心に記録的な大雨となった。名古屋地方気象台が観測した降水量は、日最大 1 時間降水量 97.0mm(11 日 18:06～19:06)、最大日降水量 428.0mm(11 日)、総降水量 566.5mm(11 日 1:30～12 日 19:50)であり、いずれも統計開始以来で最も高い値を記録した。

これにより、新堀川の新堀田橋では、水位が計画高水位を 43cm も超え、堀川の景雲橋でも、水位が計画高水位まで 5cm のところまで上昇した。この洪水により、堀川圏域では、浸水面積 1,923ha、床上浸水 553 戸、床下浸水 2,676 戸と甚大な被害が発生した。

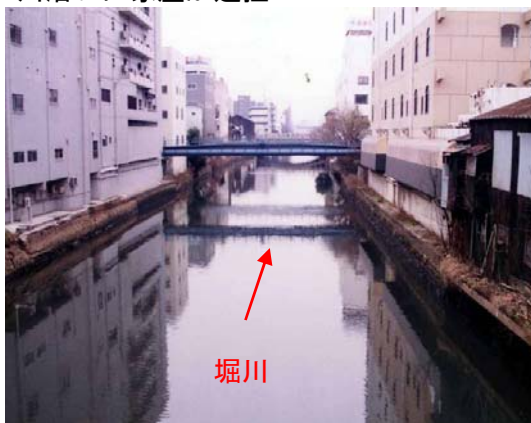
写真-1.19 洲崎橋付近

川沿いに家屋が連担

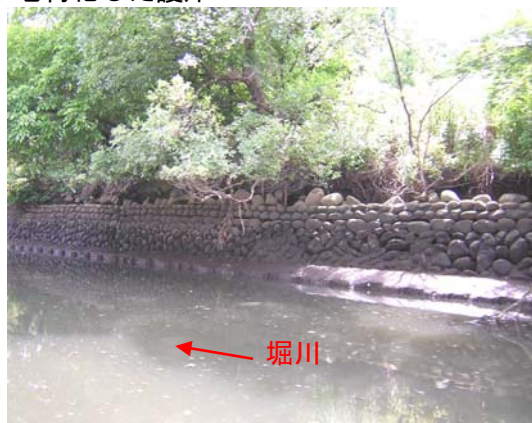
写真-1.20 日置橋付近

老朽化した護岸
