### 1.3 河川の現状と課題

#### 1.3.1 治水の現状と課題

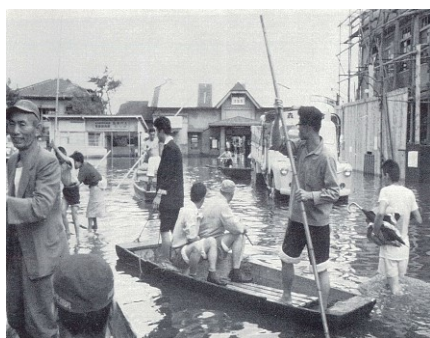
写真－15 被災状況

これにより、愛知県内の死者・行方不明者は 3,260 名、負傷者は 59,045 名にのぼり、家屋被害も全壊 23,334 戸、流出 3,194 戸、半壊 97,049 戸、床上浸水 177,137 戸、床下浸水 62,831 戸にのぼった。また、農地が約 38,945ha 浸水し、約 200 億円の被害となるなど愛知県内全域で大きな被害が発生した。そして、日光川流域でも、河口部海岸堤防をはじめ計 22 箇所が破堤するとともに、上流部の洪水による災害も合わせて約 300 億円の被害が発生した。

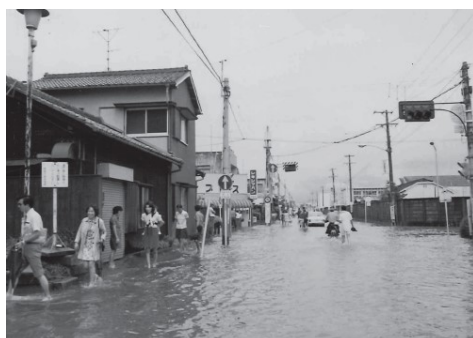
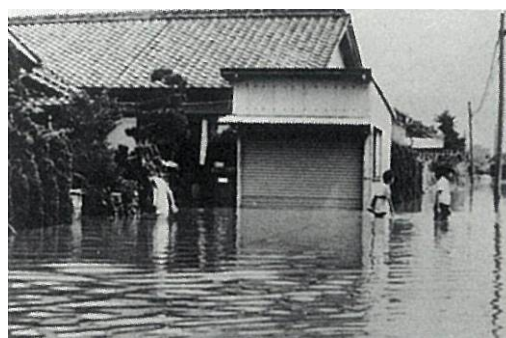
写真－16 被災状況

この雨により、破堤にこそ至らなかったが、津島方面の各河川は増水し、ポンプの稼動を一時中止しなければならなかったため、内水排除はより困難を極めた。そして、床上浸水 1,796 戸、床下浸水 18,727 戸、浸水面積が 15,447ha に及んだほか、鉄道、道路の寸断等大きな被害となった。

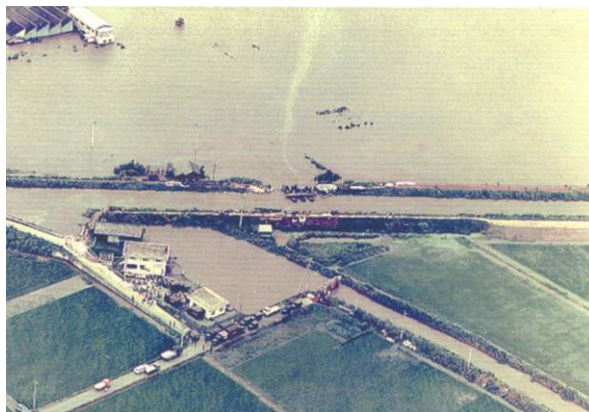
写真－17 被災状況

これにより、当時地盤沈下のひどかった地域を中心に浸水し始め、9 日夜には日光川支川目比川の千引橋上流右岸で破堤した。この降雨により床上浸水 2,394 戸、床下浸水 20,134 戸の家屋被害が発生し、農地も含めて 9,320ha が浸水したほか、鉄道、道路が寸断され、上水道施設にも影響が出るなど、日光川流域にこれまでに無いほどの多大な被害を与えた。

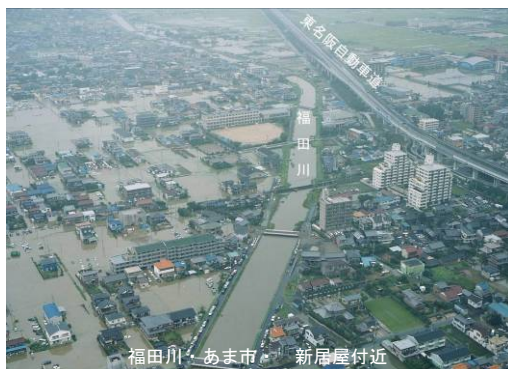
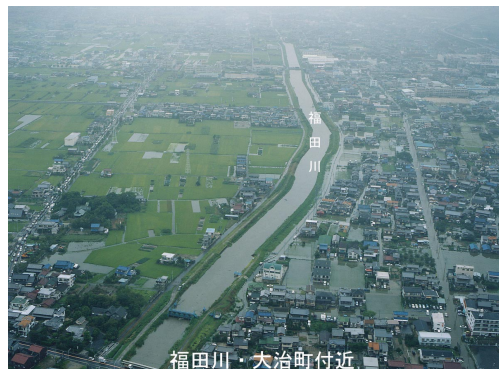
写真－18 被災状況

この雨により、日光川支川福田川流域を中心に内水被害が発生し、流域内で床上浸水 609 戸、床下浸水 2,402 戸の家屋被害が発生し、流域全体で 530ha が浸水した。
