### 1.3 河川の現状と課題

#### 1.3.1 治水の現状と課題

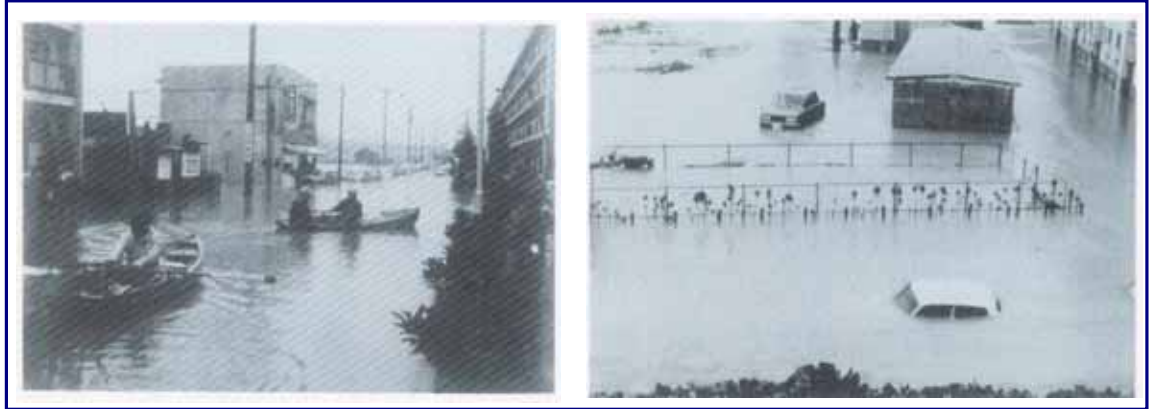
写真 - 13 被災状況（鳴海団地付近）

台風 23 号が通過したため、昭和 46 年 8 月 30 日から 31 日にかけて、名古屋観測所では時間最大雨量 35mm、総雨量 322mm を記録した。これにより、天白川、植田川、大高川、岩崎川が破堤し、床上浸水 678 戸、床下浸水 4,273 戸、浸水面積 272ha、約 2 億 6 千万円の被害が発生した。(写真 - 参照)

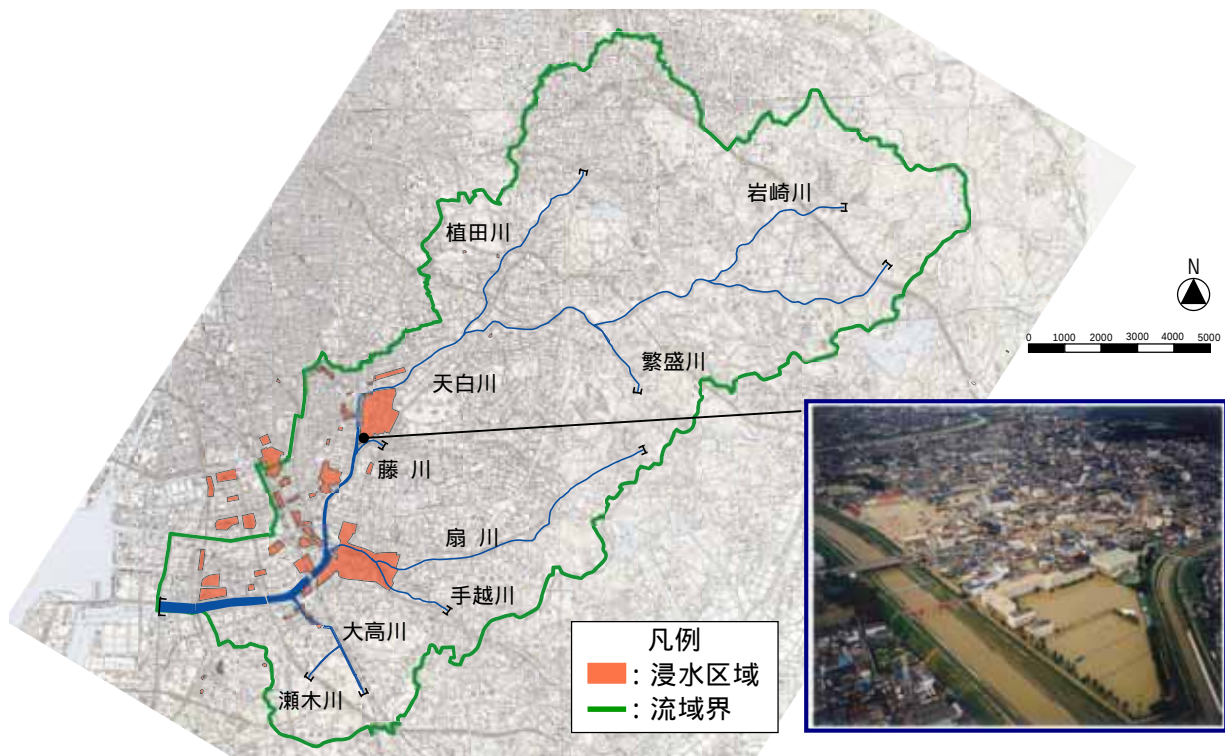
図 - 4 浸水区域および被害状況写真【平成 3 年 台風 18 号】

台風 18 号の北上に伴い、秋雨前線の活動が活発となり、平成 3 年 9 月 18 日から 19 日にかけて、名古屋観測所では時間最大雨量 57mm、総雨量 242mm を記録した。これにより、床上浸水 1,452 戸、床下浸水 3,099 戸、浸水面積 301ha の被害が発生した。(図 - 4 参照)

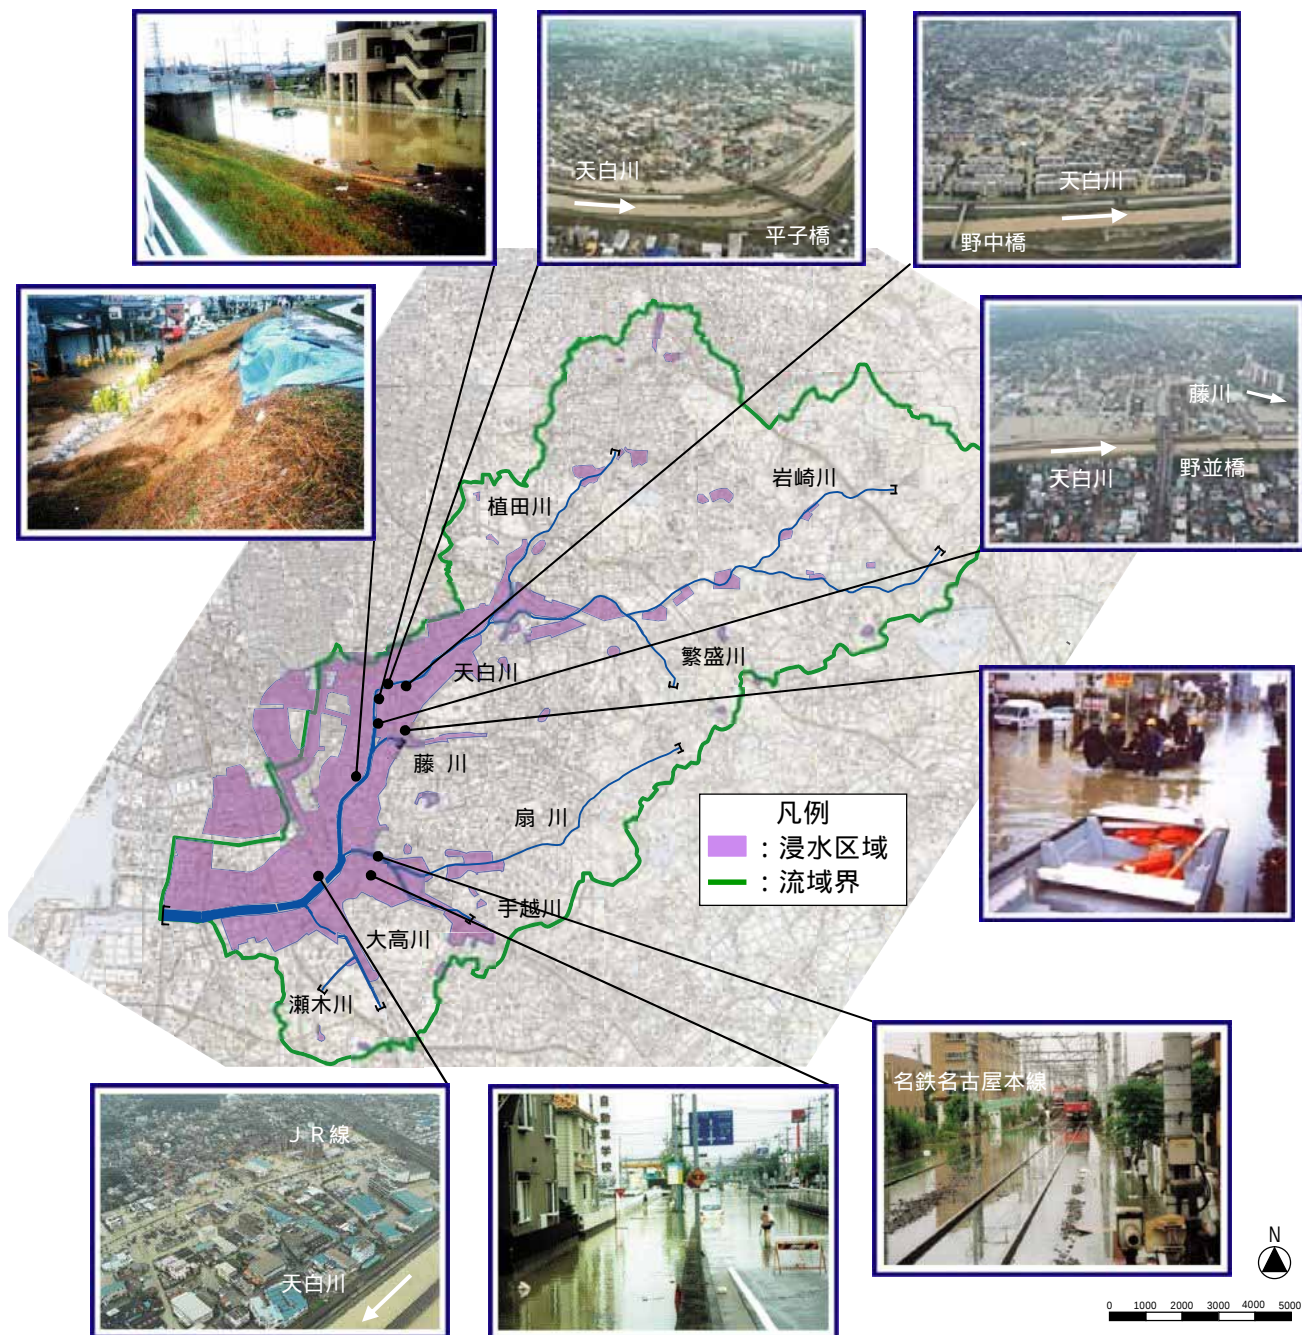
図 - 5 浸水区域および被害状況写真【平成 12 年 台風 14 号（東海豪雨）】

台風 14 号の北上に伴い、活発化した秋雨前線により、平成 12 年 9 月 11 日から 12 日にかけて発生した東海豪雨は、植田川雨量観測所で時間最大雨量 77mm、総雨量 556mm を記録した。これにより、床上浸水 5,269 戸、床下浸水 4,907 戸、浸水面積 3,206ha、約 3,500 億円の被害が発生した。（図 - 5 参照）
