## 1.2 河川の概要

## 2．流域及び河川の現状と課題

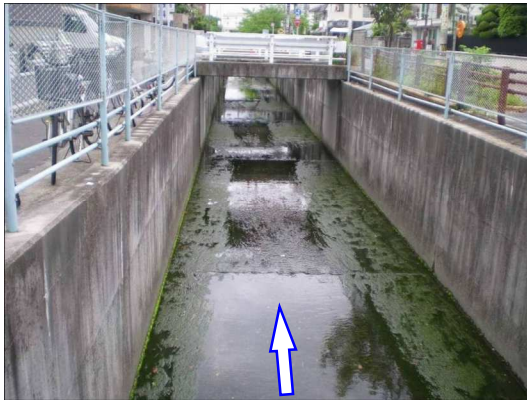
写真-1.1 上流部三面張区間  
(河口から約12.0km)

現在の山崎川は、二級河川上流端から 鏡池通<sup>かがみがいいけどおり</sup>（河口から約11.9km）までの区間はコンクリート三面張で整備されており、川幅は4.5m程度である。また、鏡池通から田代本通<sup>たしろほんどおり</sup>（河口から約11.3km）まではトンネル河川として整備されている。田代本通から出合橋（河口から約9.2km）までは、コンクリートブロック護岸による川幅15m程度の河川であり、これらの区間は全区間で掘込河道<sup>ほりこみ か どう</sup>となっており、変化の少ない単調な河道状況である。周辺の土地利用は主に住宅地である。
