## 名古屋市の取組み

名古屋市(千種区版)

# 大規模盛土造成地マップ

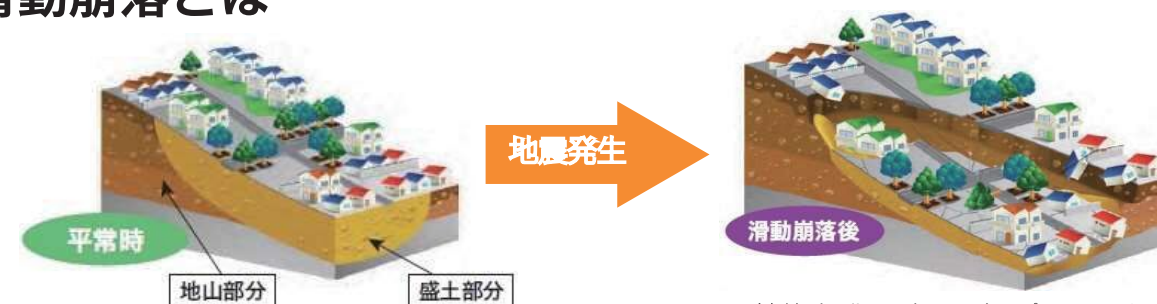
滑動崩落とは、地震時に盛土造成地において、盛土全体または大部分が主として盛土底面部をすべり面とし旧地形に沿って流動、変動または斜面方向へ移動することです。
