名古屋市(名東区版)

令和5年4月現在

# 大規模盛土造成地マップ

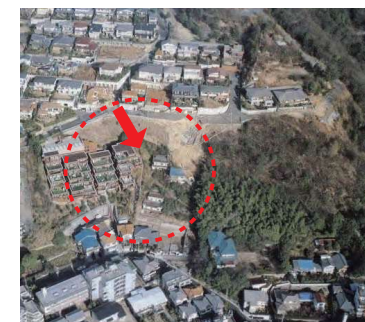
滑動崩落に伴う被害

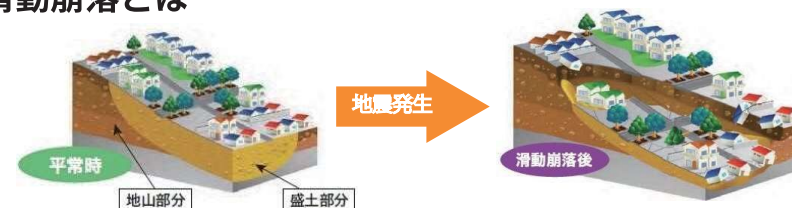
滑動崩落とは、地震時に盛土造成地において、盛土全体または大部分が主として盛土底面部をすべり面とし旧地形に沿って流動、変動または斜面方向へ移動することです。
