名古屋市(緑区北部版)

令和5年4月現在

# 大規模盛土造成地マップ

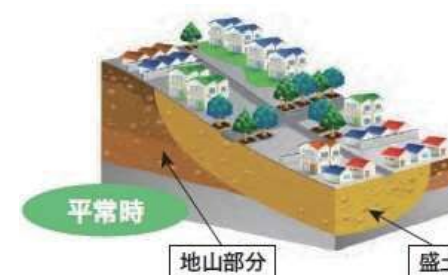
地震発生

滑動崩落とは、地震時に盛土造成地において、盛土全体または大部分が主として盛土底面部をすべり面とし旧地形に沿って流動、変動または斜面方向へ移動することです。
