## 名古屋市の取組み

## 名古屋市(緑区南部版)

令和5年4月現在

# 大規模盛土造成地マップ

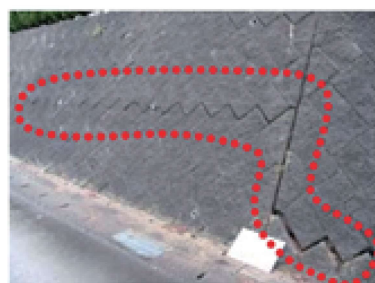
擁壁の長い区間での亀裂

以下のチェックポイントを点検することで、宅地被害の前兆となりうる異常を早く発見することができます。

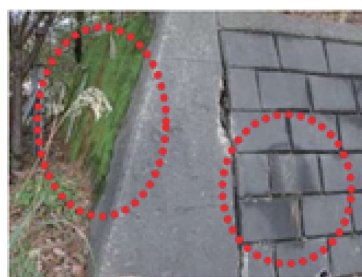
水がしみだしている擁壁

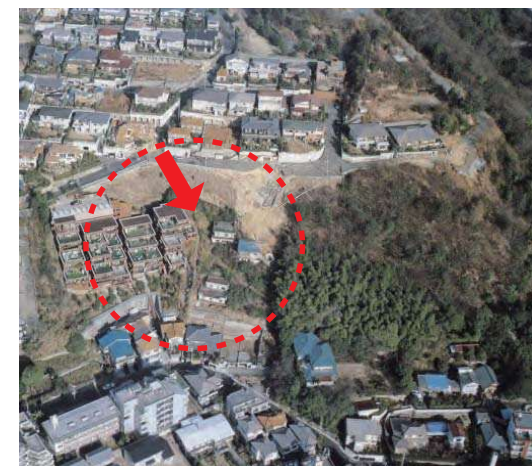
滑動崩落に伴う被害  
（宅地耐震化の取組に関するパンフレット：国土交通省）

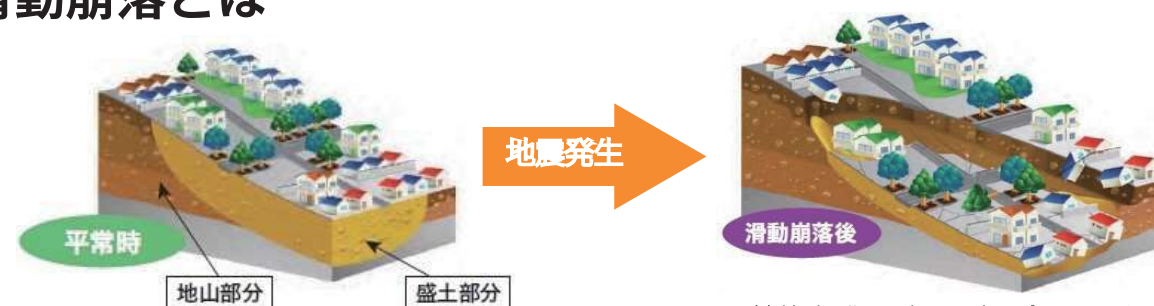
滑動崩落とは、地震時に盛土造成地において、盛土全体または大部分が主として盛土底面部をすべり面とし旧地形に沿って流動、変動または斜面方向へ移動することです。
