### 擁壁のチェックポイント（例）

名古屋市(瑞穂区版)

令和5年4月現在

# 大規模盛土造成地マップ

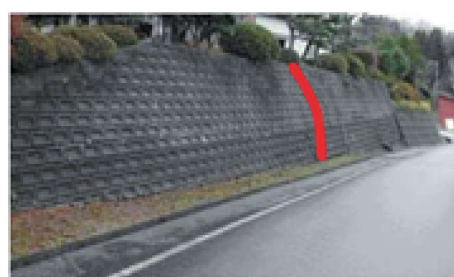
擁壁下端のハラミ出し

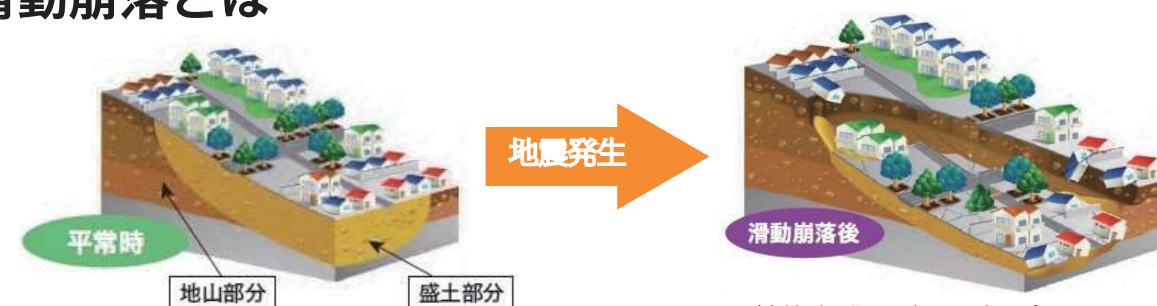
滑動崩落とは、地震時に盛土造成地において、盛土全体または大部分が主として盛土底面部をすべり面とし旧地形に沿って流動、変動または斜面方向へ移動することです。
