## 名古屋市の取組み

名古屋市(守山区北部版)

令和5年4月現在

# 大規模盛土造成地マップ

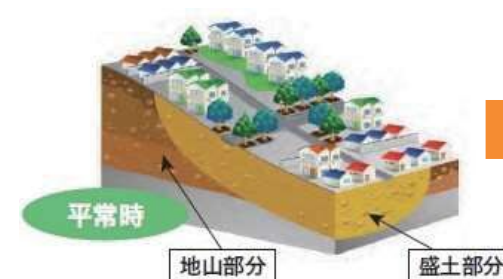
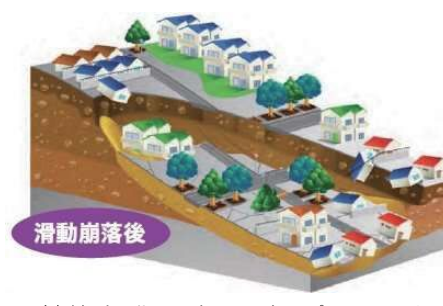
地震発生

滑動崩落とは、地震時に盛土造成地において、盛土全体または大部分が主として盛土底面部をすべり面とし旧地形に沿って流動、変動または斜面方向へ移動することです。
