名古屋市(守山区南部版)

令和5年4月現在

# 大規模盛土造成地マップ

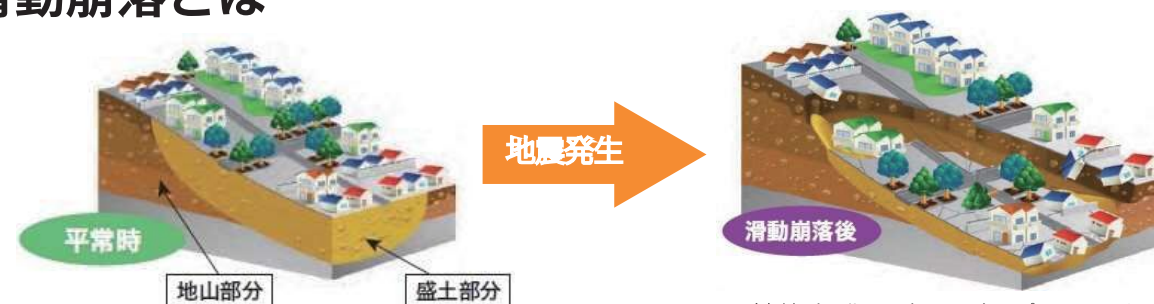
滑動崩落とは、地震時に盛土造成地において、盛土全体または大部分が主として盛土底面部をすべり面とし旧地形に沿って流動、変動または斜面方向へ移動することです。
