名古屋市(昭和区版)

令和5年4月現在

# 大規模盛土造成地マップ

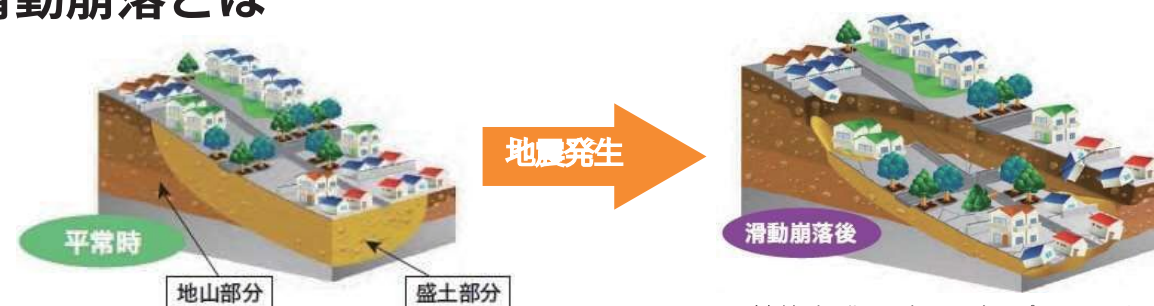
滑動崩落とは、地震時に盛土造成地において、盛土全体または大部分が主として盛土底面部をすべり面とし旧地形に沿って流動、変動または斜面方向へ移動することです。
