## 名古屋市(天白区北部版)

令和5年4月現在

# 大規模盛土造成地マップ

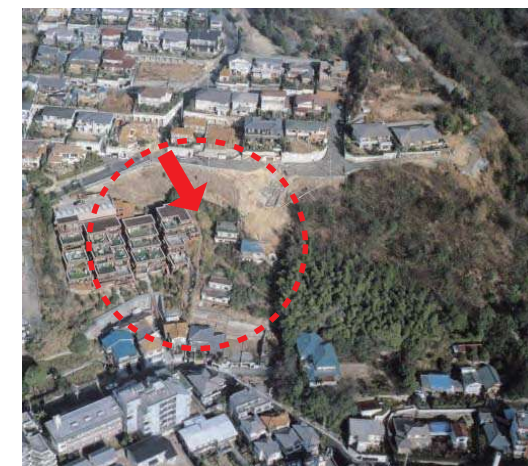
滑動崩落に伴う被害  
(宅地耐震化の取組に関するパンフレット：国土交通省)

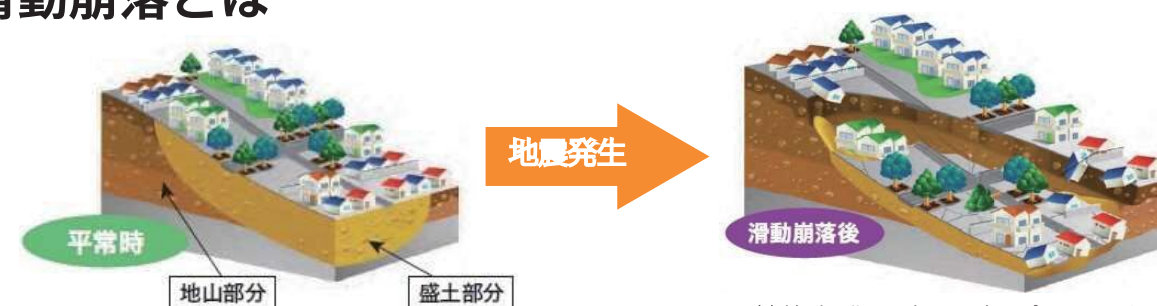
滑動崩落とは、地震時に盛土造成地において、盛土全体または大部分が主として盛土底面部をすべり面とし旧地形に沿って流動、変動または斜面方向へ移動することです。
